**Некоммерческая организация «Фонд капитального ремонта
общего имущества в многоквартирных домах
Санкт-Петербурга»**

**ОСОБЕННОСТИ КАПИТАЛЬНОГО РЕМОНТА
ФАСАДОВ, ВЫПОЛНЕННЫХ ИЗ ОБЛИЦОВОЧНОГО
КИРПИЧА**

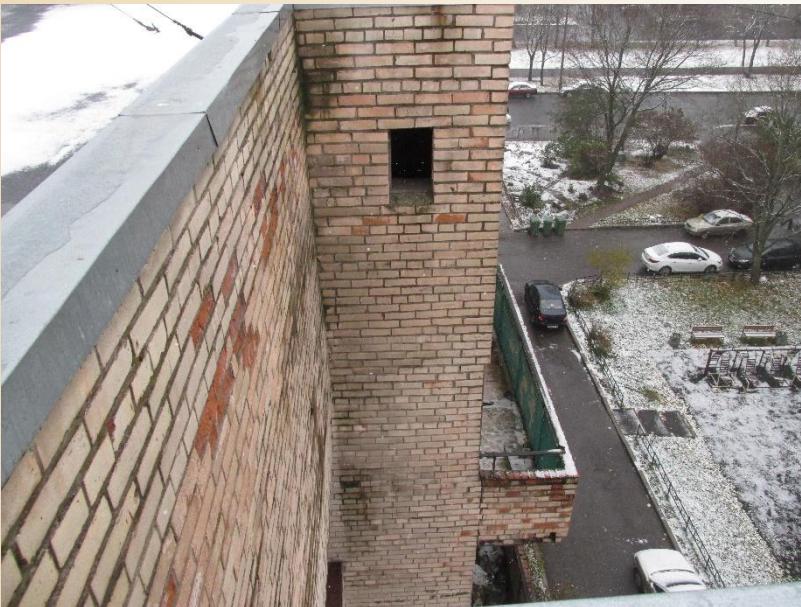
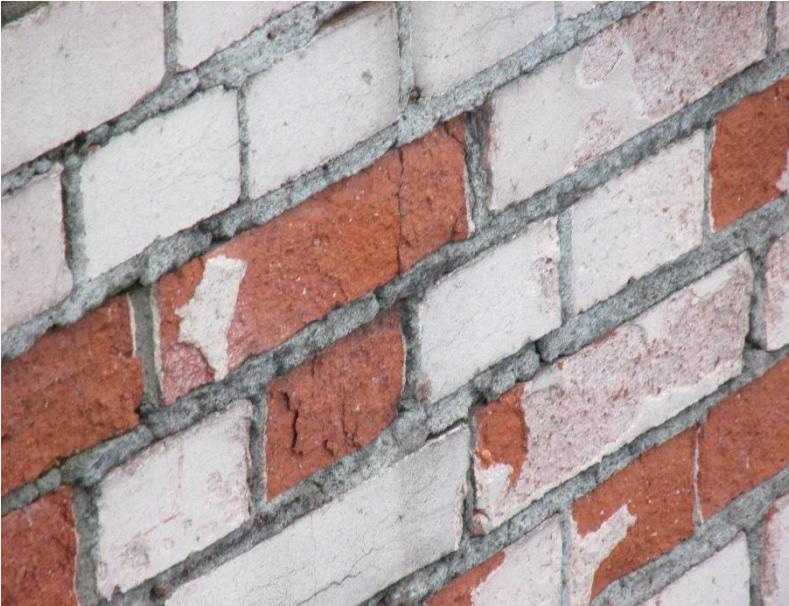
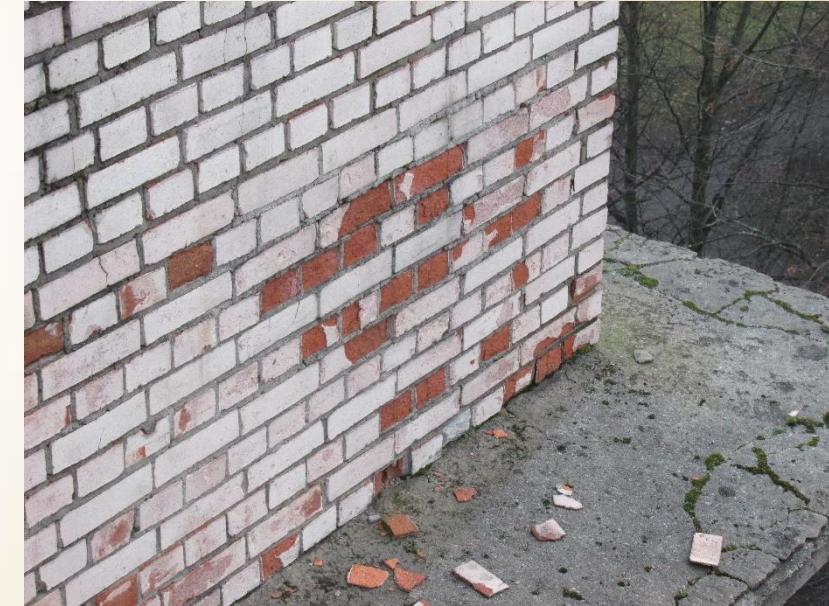
Основной проблемой фасадов многоквартирных выполненных из облицовочного керамического кирпича, является локальные отторжения фактурного декоративного слоя, что особенно выражено в зонах цокольного и технического этажей и ограждений балконов и лоджий (т. е. в зонах максимальных климатических нагрузок).

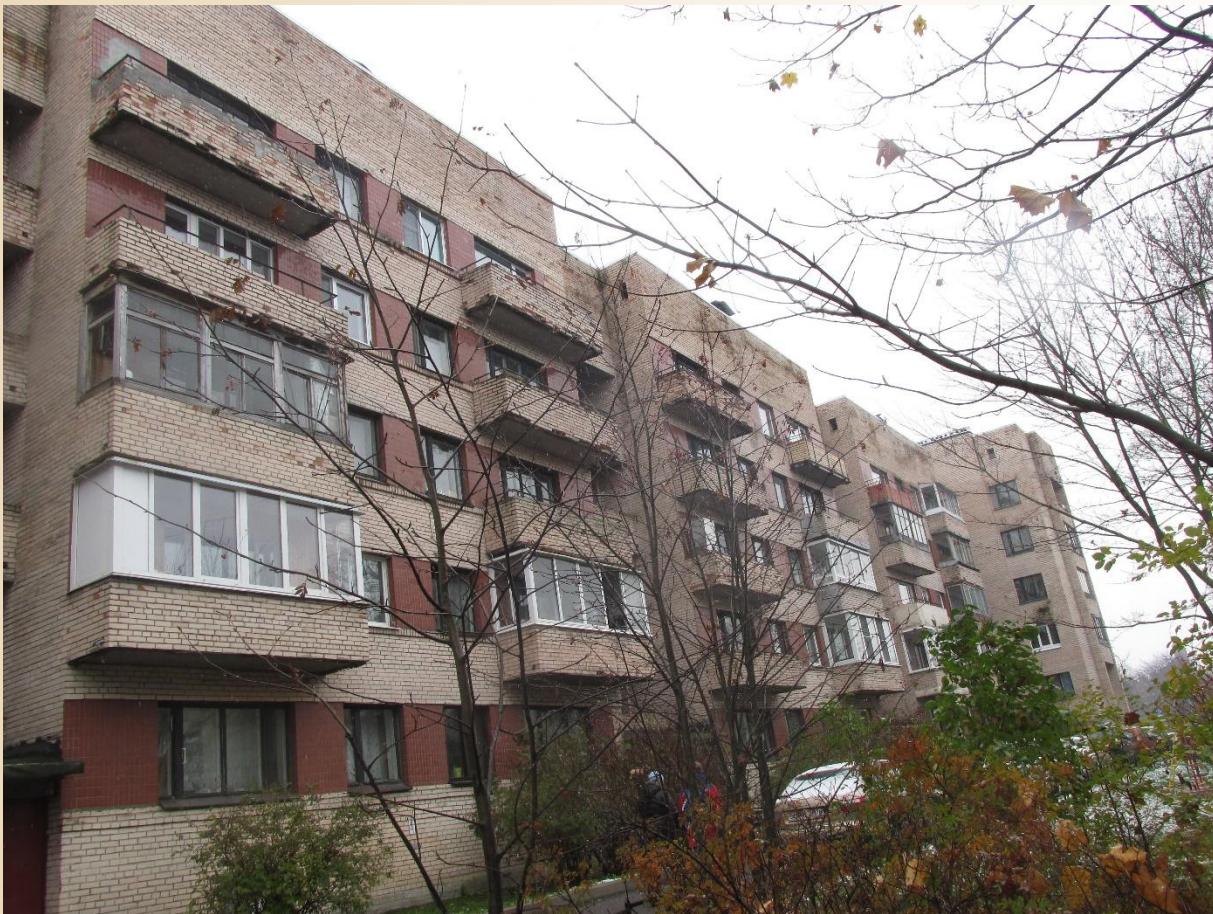
До ремонта

Курортный район, Приморское шоссе, д. 286, литер А
(оштукатуривание производилось штукатурно-клеевыми составами)

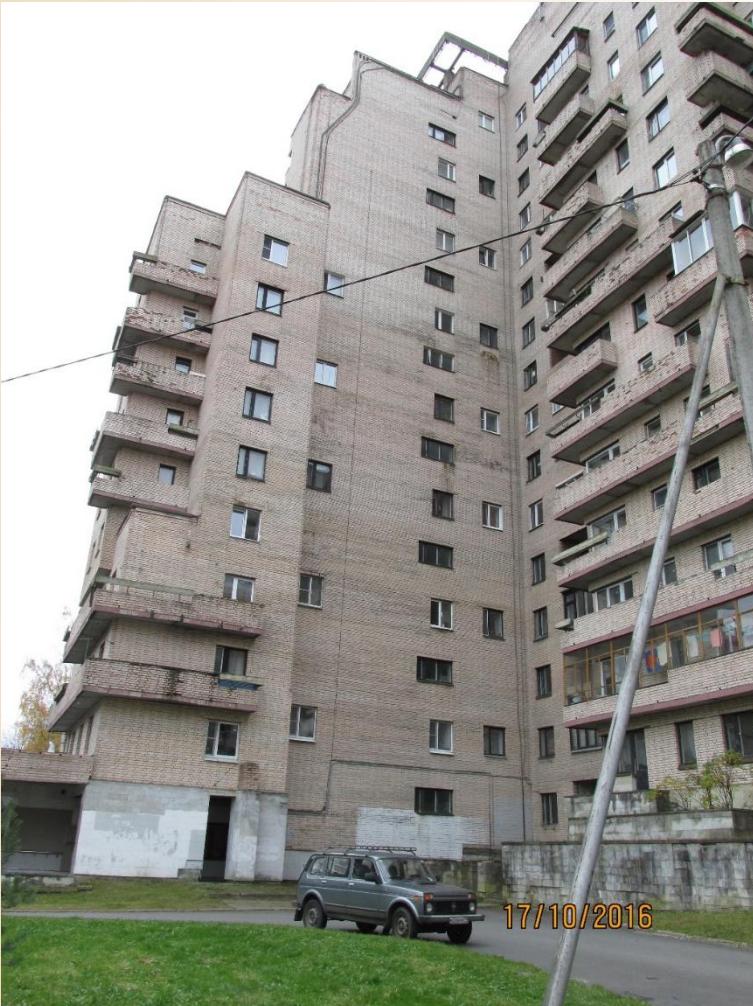
До ремонта

Курортный район, Приморское шоссе, д. 350, литер А
(оштукатуривание производилось штукатурно-клеевыми составами)

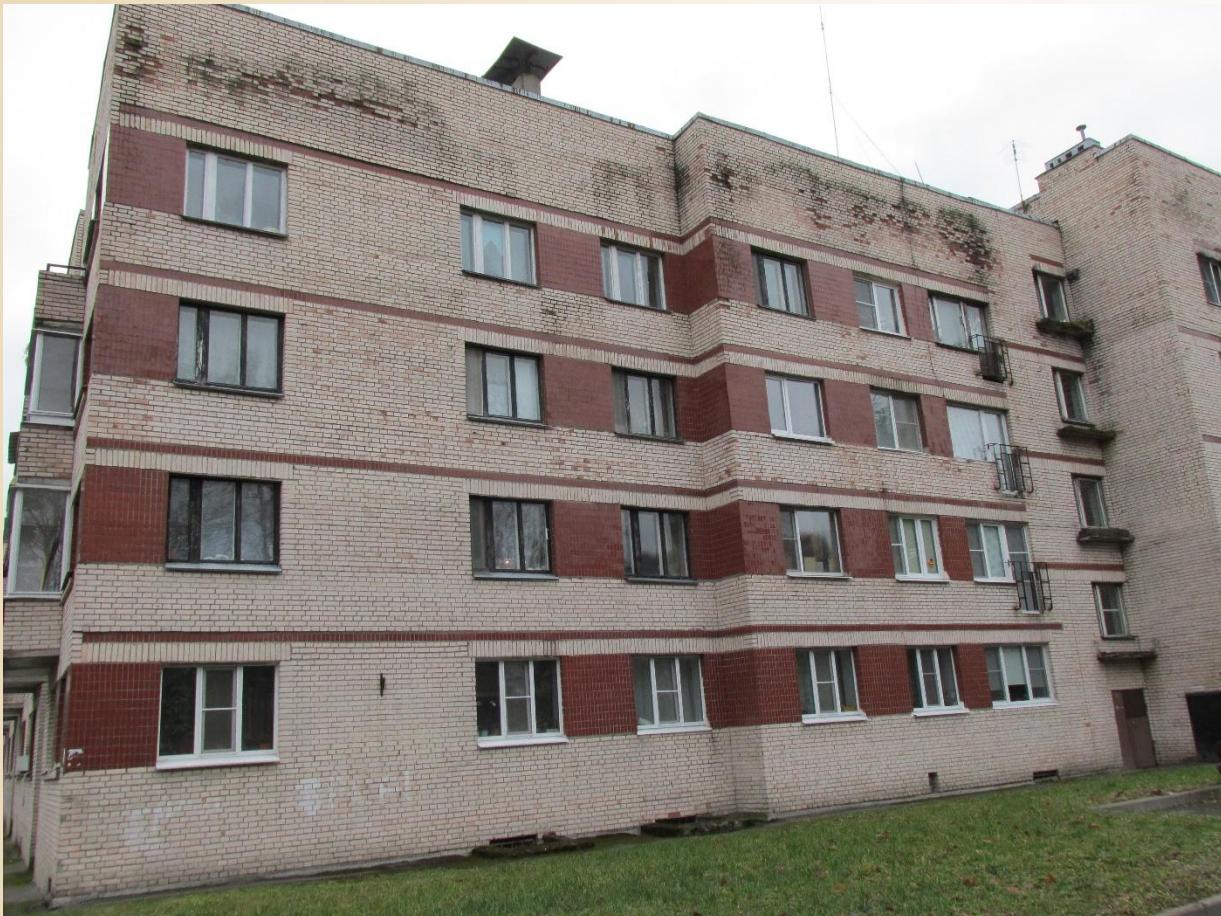
До ремонта

Пушкинский район, г. Пушкин, Глинки ул., д. 4, литер А
(оштукатуривание производилось штукатурно-клеевыми составами)

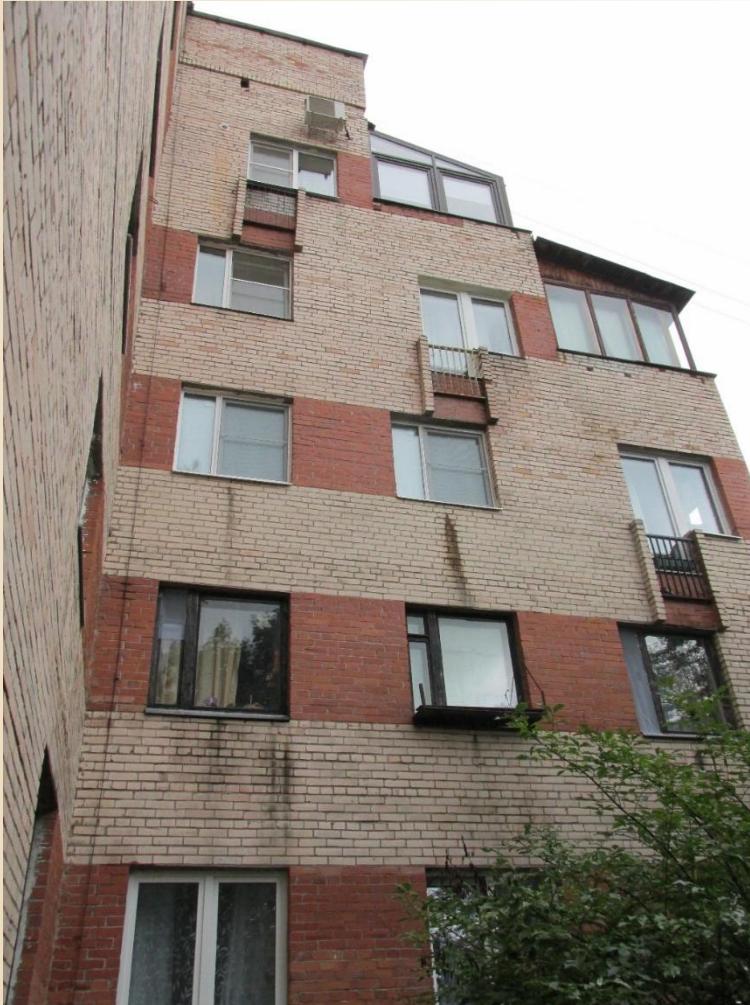
До ремонта

Курортный район, г. Сестрорецк, Токарева ул., д.14, литер А
(оштукатуривание производилось сложным раствором)

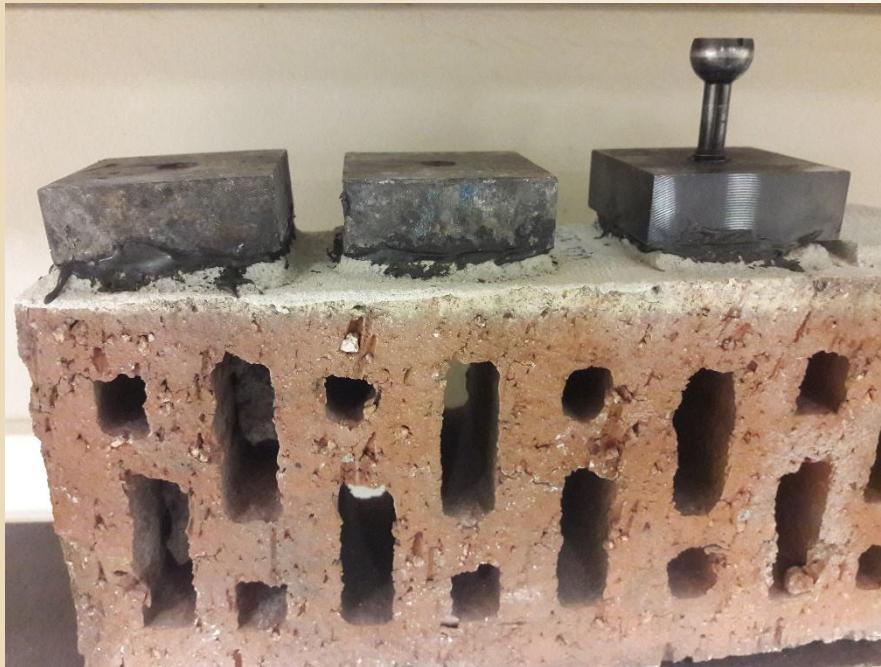
1. Цементно-известковая штукатурка (образец ул. Токарева, д.14, литер A)

Подготовленные к испытанию на прочность
сцепления с поверхностью лицевого кирпича
образцы цементно-известковой штукатурки

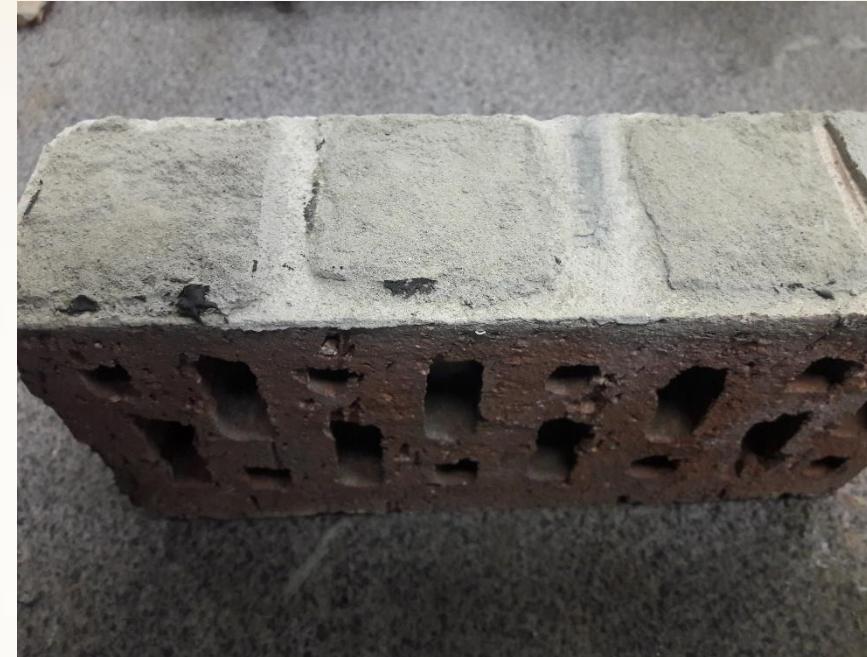
Поверхности лицевого кирпича и испытательного штампа, свидетельствующие о
когезионном отрыве (по телу материала)

При испытании на прочность сцепления с основанием (поверхностью лицевого кирпича) **вне зависимости от способа подготовки основания** отрыв штампа происходил по телу материала. Численное значение адгезии также для обоих видов подготовки основания оказалось фактически идентичным – около **0,13МПа**.

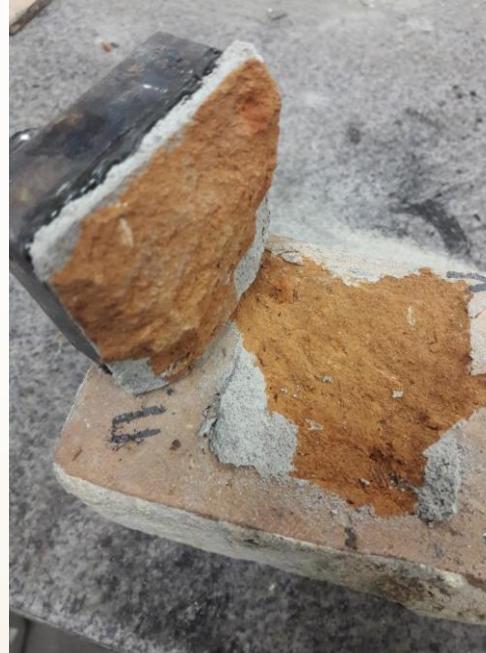
Следует отметить, что прочность сцепления «Цементно-известковой штукатурки» с рядовым полнотелым керамическим кирпичом практически в 2,5 раза превышает прочность сцепления с лицевым кирпичом и составляет 0,35МПа. При этом отрыв штукатурки происходит по материалу основания.

Формирование прочного адгезионного контакта между цементно-известковым штукатурным составом и поверхностью рядового керамического кирпича обусловлено как лучшим проникновением цементно-известкового теста в объем рядового кирпича ввиду более высокой его пористости, так и более активным физико-химическим взаимодействием портландита с алюмосиликатами керамического черепка, степень спекания которого меньше, чем у декоративного слоя лицевого кирпича.

Поверхности рядового кирпича и испытательного штампа,
свидетельствующие об отрыве штукатурки по телу материала основания

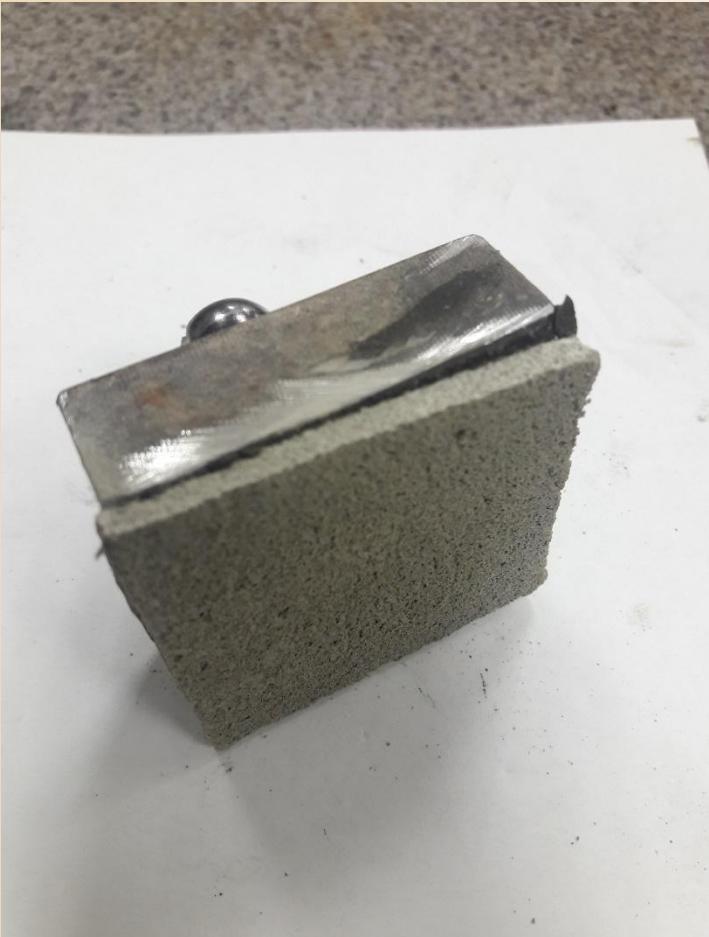
2. Штукатурно-клеевой состав (образец ул. Глинки, д.4, литер А)

Поверхности испытательного штампа,
свидетельствующие об отрыве штукатурно-клеевого
состава по адгезионному контакту

В случае подготовки основания перед нанесением штукатурно-клеевого состава путем смачивания водой прочность сцепления раствора с кирпичом составила **0,27МПа. Отрыв штампа происходил на 50% поверхности по материалу штукатурного слоя. На остальной поверхности штампа отрыв наблюдался по зоне контакта штукатурки и кирпича.**

При использовании для подготовки основания адгезионной акриловой грунтовки (нанесенной за 24 часа до укладки штукатурно-клеевой смеси) прочность сцепления с декоративной поверхностью лицевого кирпича составила **0,25МПа**. Следует отметить, что характер отрыва штампа для всей серии образцов являлся адгезионным – по границе раздела кирпича и штукатурки.

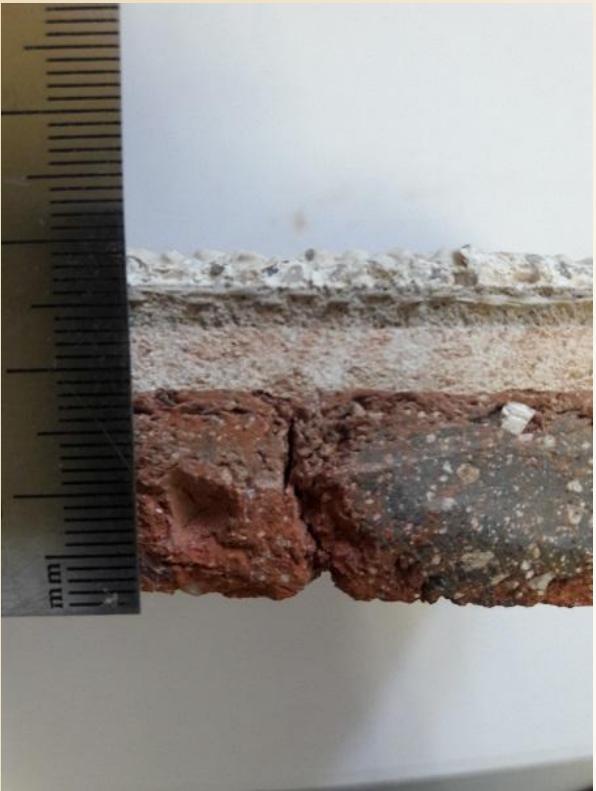
Многослойный образец отделки фасада
г. Пушкин, ул. Глинки, д.4
(ремонт фасада с применением штукатурно-клеевого состава)

общее расчетное сопротивление слоев
ремонтных материалов составляет
0,162 (м²·ч·Па) / мг

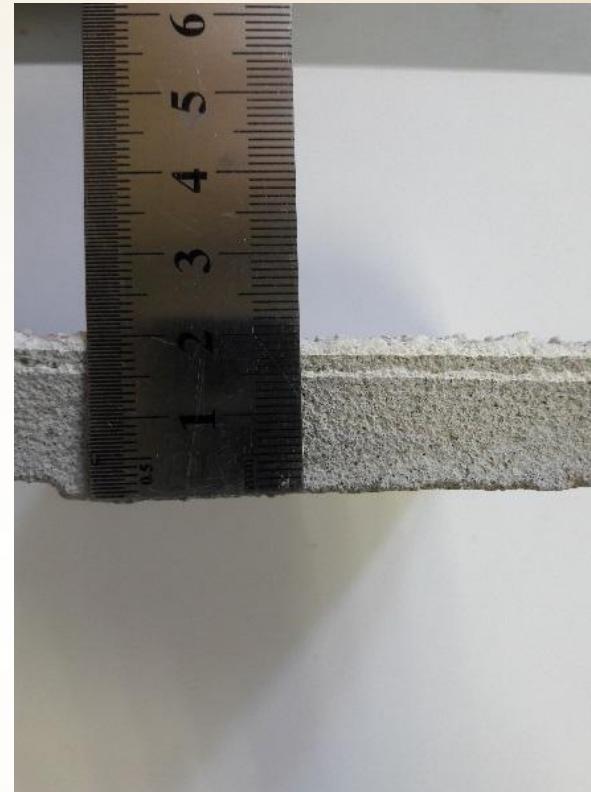
Многослойный образец отделки фасада
г. Сестрорецк, ул. Токарева, д.14, лит.А
(ремонт фасада с применением цементно-известковой штукатурки)

общее расчетное сопротивление слоев
ремонтных материалов составляет
0,164 (м²·ч·Па) / мг
