ТЕХНИЧЕСКАЯ ИНФОРМАЦИЯ

по мониторингу деформаций здания жилого дома, расположенного по адресу г. Ростов-на-Дону, пр. Ленина 58 «В».

х/д № 4.6.2-53/15

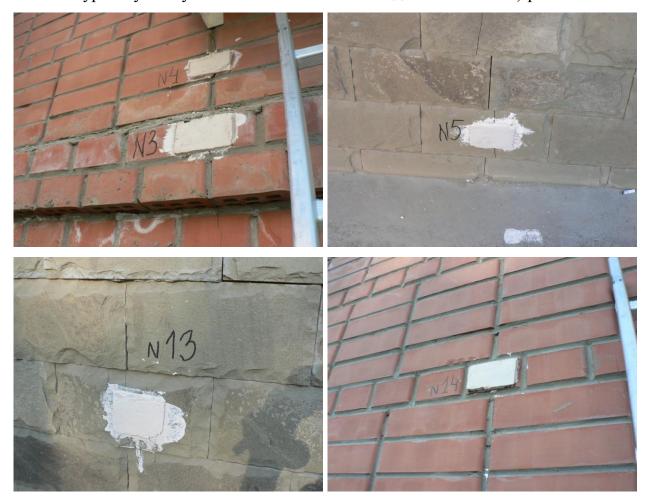
Рис. 14 – 17 – Гипсовые маяки (№№ 3, 4, 5, 13 и 14), установленные на наружных стенах жилого дома

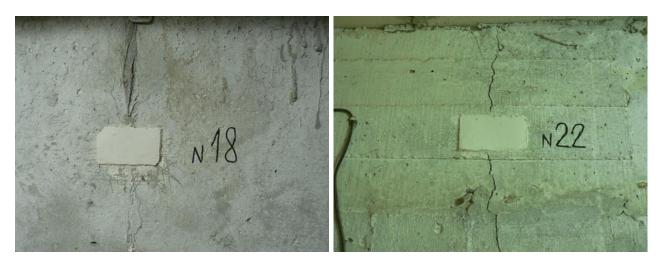
Рис. 18, 19 – Гипсовые маяки (№№ 18 и 22), установленные на стенах подвала жилого дома

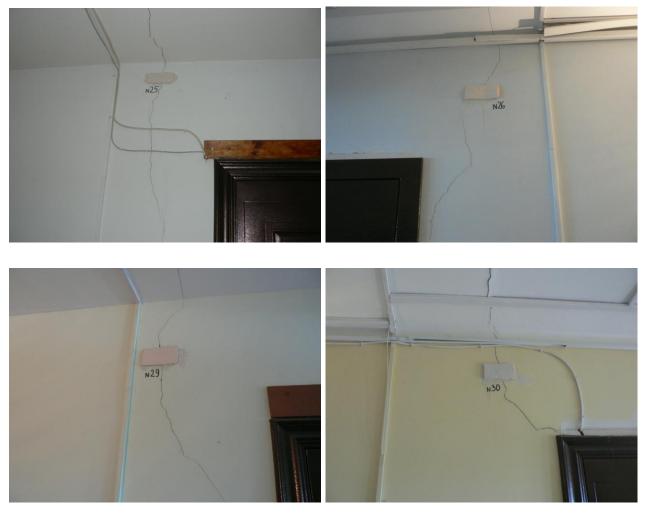
Рис. 20, 23 – Гипсовые маяки (№№ 3а, 4, 6, 8, 9 и 12), установленные на внутренних стенах жилого дома

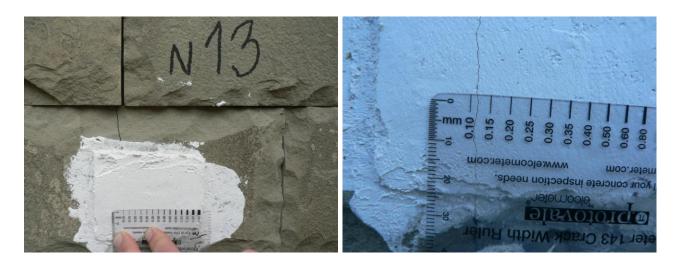
Рис. 28, 29 — Измерение ширины раскрытия трещины гипсового маяка № 13 с использованием шаблона (трещиномера) Elcometr 143 05.06.2015г. (слева) и 20.08.2015 г. (справа)

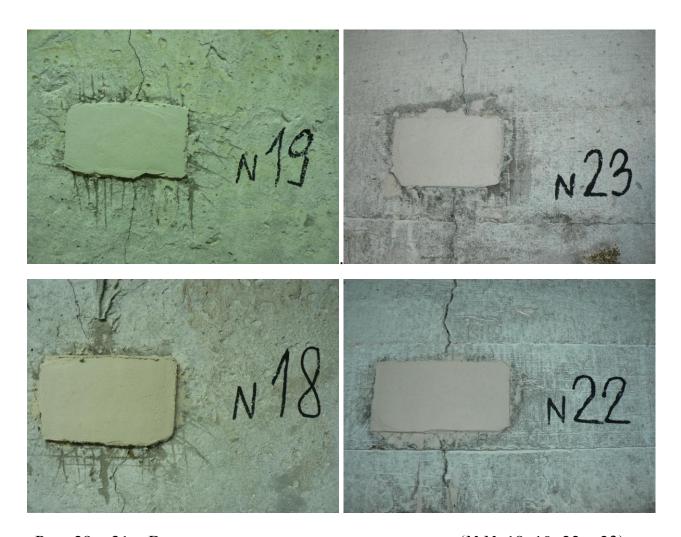
На начальной стадии наблюдений было выявлено отслоение нескольких гипсовых маяков, в том числе, 02.06.2015 г. – 2-х маяков №№ 19 и 23 и 18.06.2015 г. - 5-ти маяков №№ 18, 22, 24, 30 и 31, расположенных преимущественно в подвальной части здания. Дальнейшие наблюдения позволили сделать вывод о причине повреждения маяков. Причина — наличие знакопеременных деформаций (уменьшение ширины раскрытия трещин), которые и привели к повреждениям. Разрушенные маяки (7 штук) заменены новыми (рис. 28 - 31) с тщательной предварительной подготовкой поверхности.

Рис. 28 – 31 – Вновь установленные гипсовые маяки (№№ 18, 19, 22 и 23) на стенах подвала здания жилого дома, взамен поврежденных

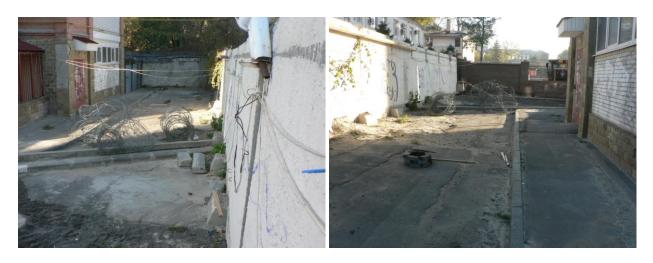
Одновременно, в ходе выполнения работ установлено, что предусмотренная проектом нагорная канава (рис. П8 Приложения Д) и подпорная стенка для отвода поверхностных вод от здания фактически не выполнены. На время производства строительно-монтажных работ по возведению соседнего здания выполнена временная нагорная канава по асфальтобетонному покрытию. Поверхностные атмосферные воды скапливаются у здания (уклон проезжей части с Востока на Запад) и через повреждения асфальтобетонного покрытия могут свободно проникать к основанию здания (рисунки 38 - 41).

Рис. 38, 39 — Общий вид на прилегающую территорию Северного фасада (слева — вид с Востока, справа — вид с Запада) со следами скопления поверхностных вод

- 4 Восстановить или устроить поверхностный водоотвод, предусмотренный проектом с северной части здания.

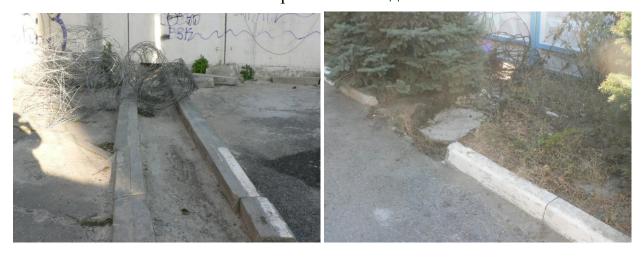
Рис. 40, 41 — Временная нагорная канава, выполненная по асфальтобетонному покрытию (слева — после ограждения, справа — до ограждения)

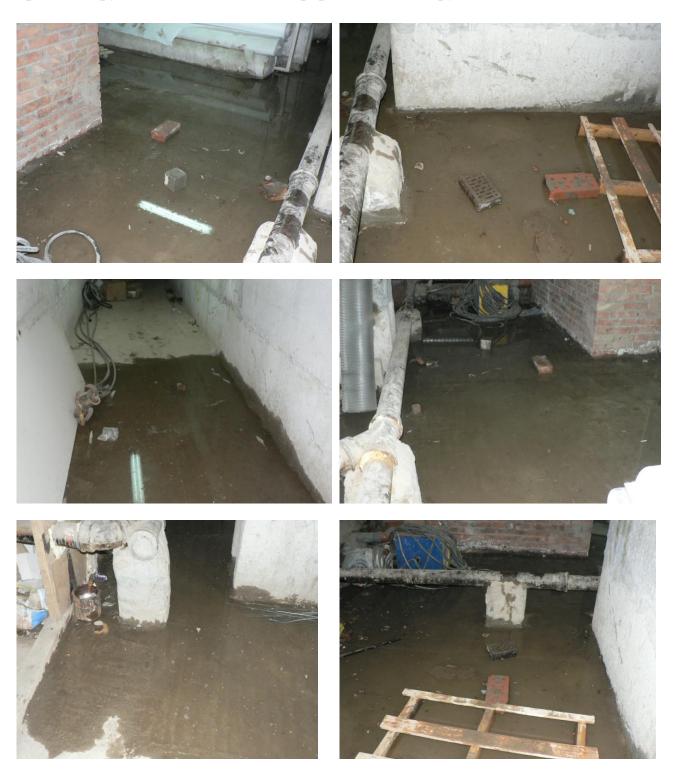
Подвальное помещение периодически затоплено, что также способствует просадке грунта и как следствие деформациям конструкций здания.

Рис. 42 – 47 – Вода на поверхности пола подвальных помещений здания
