Заказчик - Товарищество собственников жилья «Дом №70»

## **Техническое заключение по результатам технического обследования крыши многоквартирного дома, расположенного по адресу: Тверская область, г. Удомля, ул. Левитана, д. 11**

87-04.2018-ТО

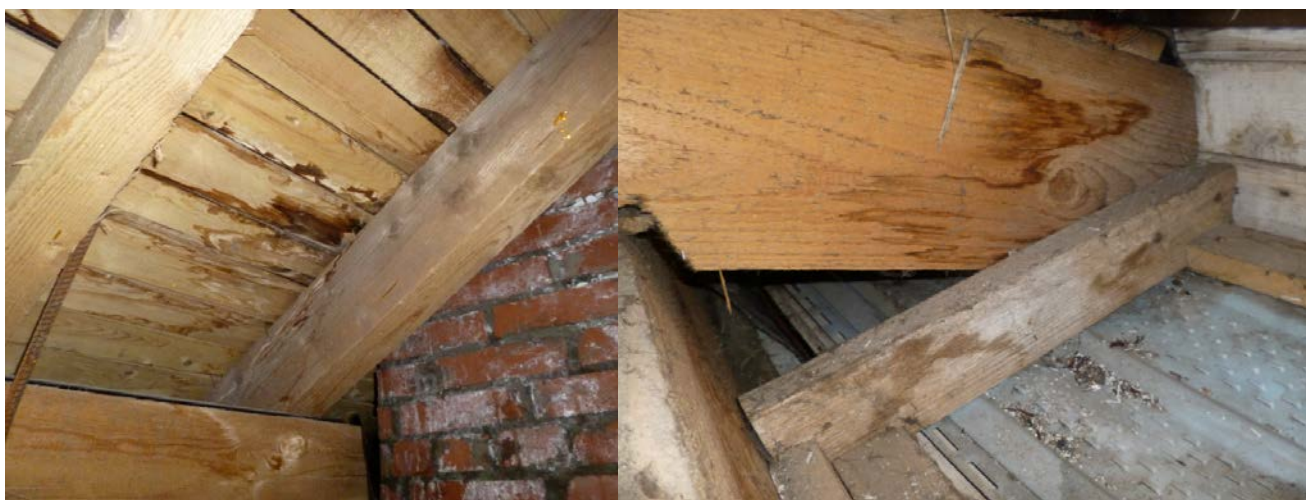
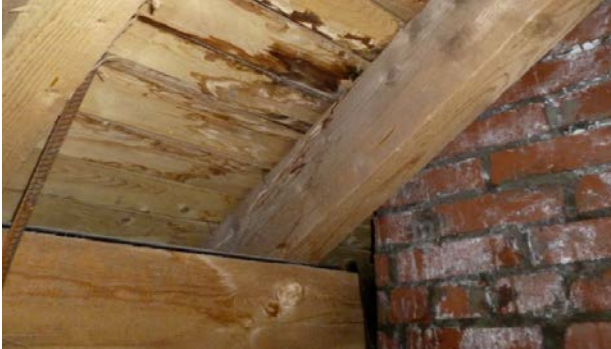
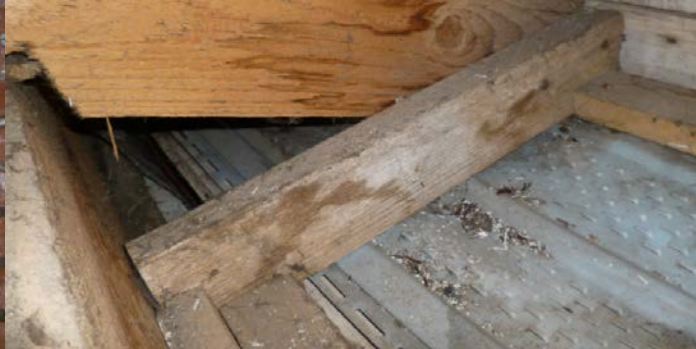
**Фото Ф-8. Следы незначительного воздействия влаги (следствие протечек кровли) на стропильные ноги.**

На момент обследования данные дефекты являлись незначительными и не влияли на несущую способность конструкций крыши.

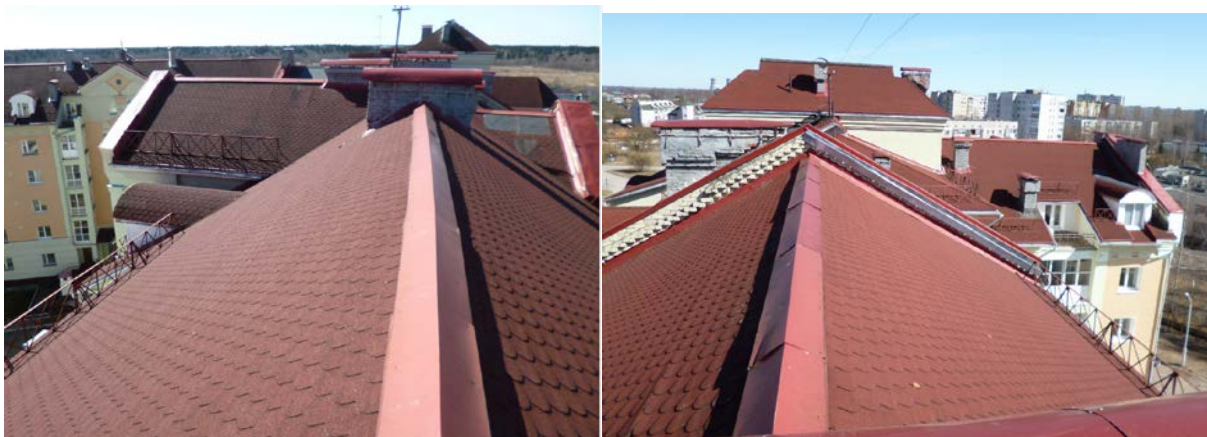
Фото Ф-9. Общий вид кровли

При обследовании кровельного ковра были обнаружены:

- локальные отрывы штучных элементов битумной черепицы (до нескольких элементов);
- локализованные участки срывов штучных элементов битумной черепицы площадью до 1,0 – 1,5 м<sup>2</sup>;
- значительные по площади и протяженности распространения поросли мха, сконцентрированные в основном на ендовах, коньках, северных сторонах скатов, карнизной части крыши;
- следы локального ремонта кровельного ковра - локальные (до 1 м<sup>2</sup>) и значительные (40-50 м<sup>2</sup>), выполненные из рулонных материалов как по основанию (фанере), так и без демонтажа черепицы;
- места нарушения конструкции примыкания кровли к парапету.

Таким образом, на основе результатов, полученных при обследовании, общее техническое состояние кровли можно классифицировать по третьей категории технического состояния как ограниченно-работоспособное.

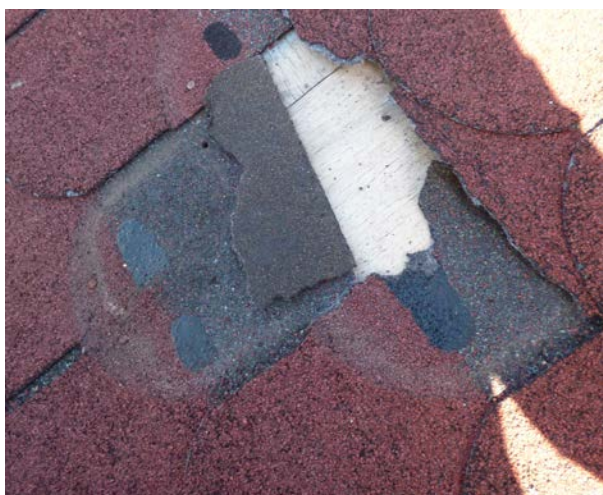
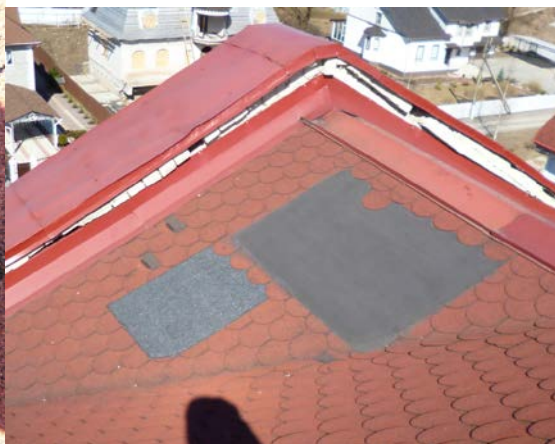
Фото Ф-10. а) Локальные отрывы элементов черепицы; б) локальный ремонт кровли рулонными материалами

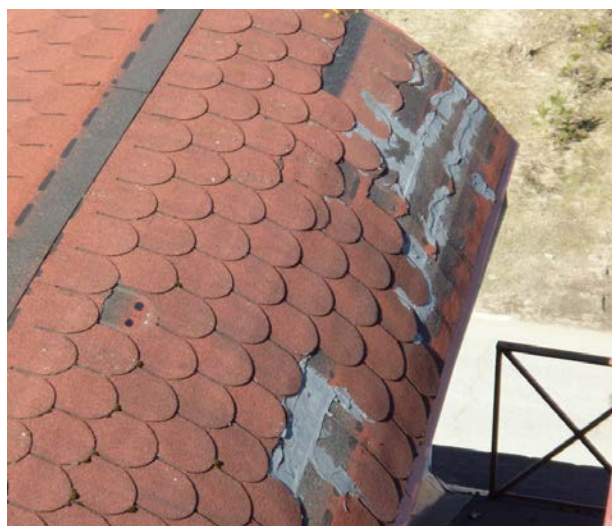
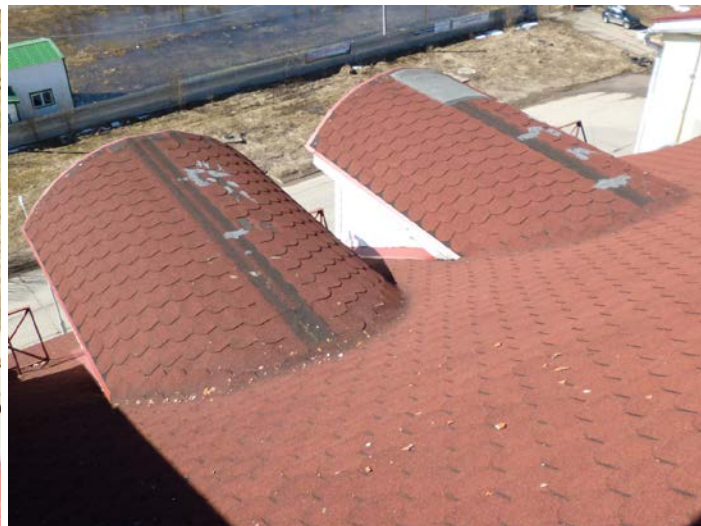
Наиболее часто отрывы отдельных элементов гибкой черепицы наблюдаются на элементах крыши, имеющих сводчатую поверхность (слуховые окна).

а) б)  
**Фото Ф-11. а) Отрывы гибкой черепицы на сводчатых слуховых окнах**

Данные повреждения кровельного ковра могли возникнуть вследствие специфики поверхности, на которую осуществлялся монтаж гибкой черепицы – уклон сводчатых поверхностей на значительной части их площади слишком мал для применения данного материала. Согласно таблице 1 СП 17.13330.2017 «Кровли» минимальный уклон кровли для применения штучных материалов из битумной черепицы должен составлять не менее 12 °. В случае несоблюдения данных требований кровельный ковер из битумной черепицы подвергается воздействиям от порывистого ветра, в результате чего может происходить отрыв отдельных элементов. Кроме несоблюдения требований, регламентированных табл.1 СП 17.13330.2017 причиной появления наблюдаемых повреждений (отрывов, протечек) кровельного ковра могут служить:

- неправильно выбранное основание для битумной черепицы (в случае применения фанеры необходимо применять только влагостойкие сорта, толщина фанеры для шага стропил 900 мм должна составлять не менее 18 мм);
- начальная влажность основания более 12%;
- отсутствие мероприятий по организованному водоотводу вышележащих элементов кровли;
- неправильный выбор крепежных элементов и частота шага фиксации– битумная черепица должна крепиться специальными кровельными гвоздями, имеющими оцинкованное покрытие и более широкую, по сравнению с обычными гвоздями, шляпку; типовая схема крепления включает 4 крепежных элемента на пластину, «штормвая» - 6;
- неправильная ориентация полос черепицы относительно друг друга;

- неправильный выбор конструктивного решения примыканий.

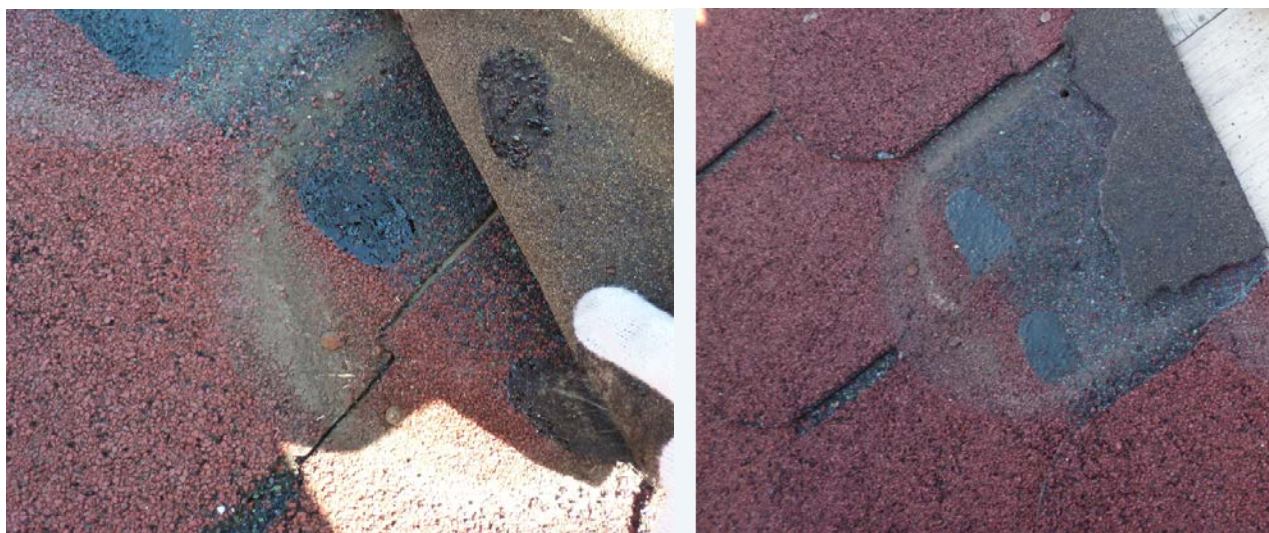
В ходе проведения обследования было выявлено, что крепежные элементы в местах, доступных для визуального осмотра, подвержены поверхностной коррозии. При этом коррозии подвержены элементы как на открытых, так и в защищенных местах, что типично для не оцинкованных гвоздей. Это позволяет сделать вывод о том, что принятые крепежные элементы не соответствуют рекомендованным. Также следует отметить недостаточное количество крепежных элементов на полосу битумной черепицы (в отдельных местах срывов полоса имела лишь два крепежных элемента – по краям).

**Фото Ф-12. Коррозия крепежных элементов как на открытых, так и на закрытых участках; вырыв крепежных элементов.**

Кроме того, при обследовании кровли было выявлено, что отрыв отдельных элементов битумной черепицы сопровождался, как правило, вырывом крепежного элемента. Данное обстоятельство имеет место при неправильном выборе крепежного элемента, а также в случае, когда основание изначально или в период эксплуатации имело влажность выше нормированной, в результате чего произошло усыхание древесины и ослабление сил трения между крепежным элементом и основанием (фанерой).

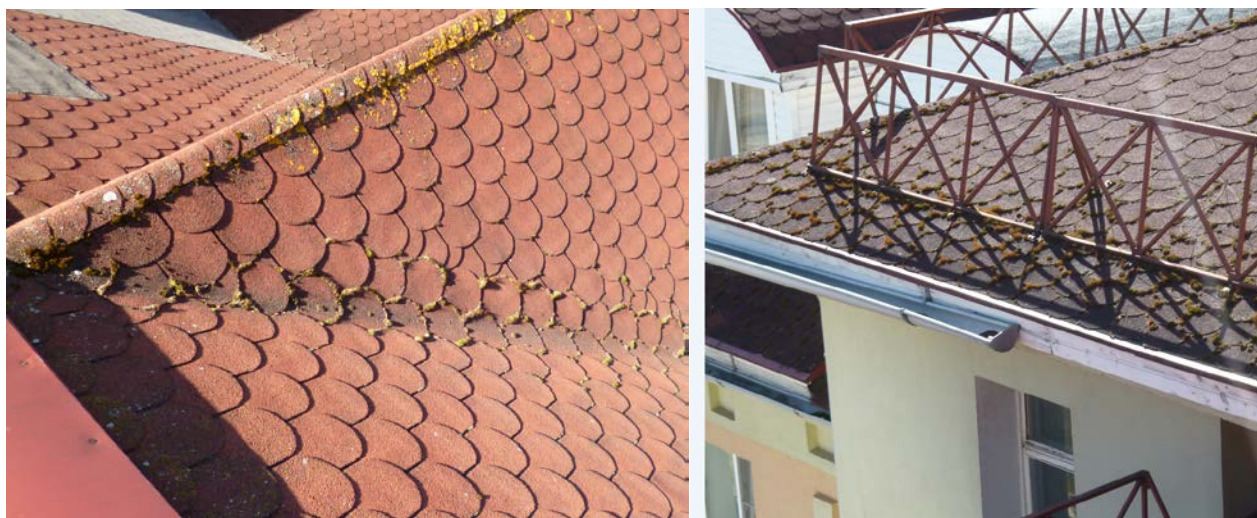
Поросли мха, которые были выявлены в ходе проведения обследования, образовались вследствие накопления между элементами черепицы пыли, влаги и прочих составляющих, способствующих развитию мхов. Данный дефект является весьма распространённым для кровли из битумной черепицы. Значительное скопление мха не рекомендуется для данной кровли, так как элементы кровли будут постоянно находиться в условиях повышенной влажности; кроме того, зазоры между отдельными элементами черепицы будут увеличиваться, вследствие чего возрастает риск протечки или срыва черепицы порывистым ветром.

**Фото Ф-13. Поросли мха на отдельных участках кровли**

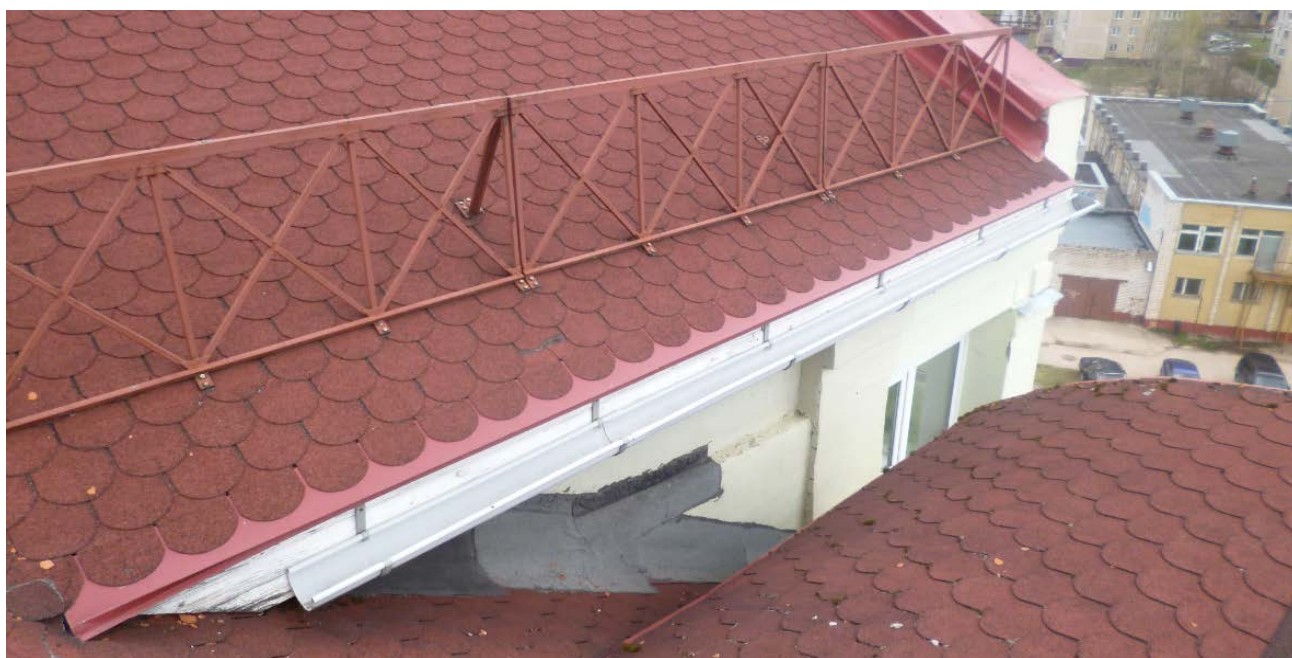
Следует отметить также тот факт, что на обследуемой кровле были обнаружены места с неправильно организованным местным водостоком:

**Фото Ф-14. Местный водосток на кровле, ориентированный на кровельный ковер без мер по его усилению и вызывающий повышенный уровень влажности в примыкающих стенах.**

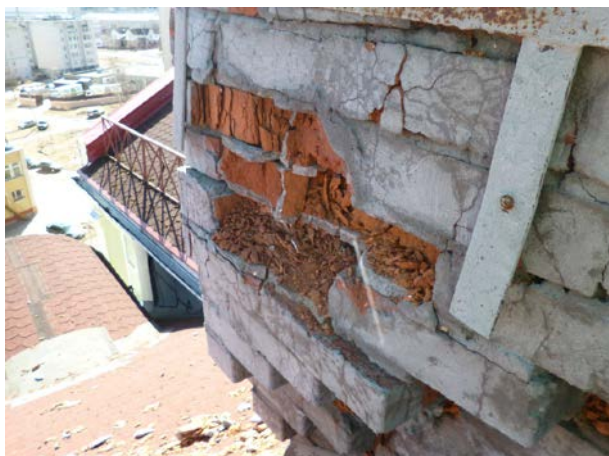
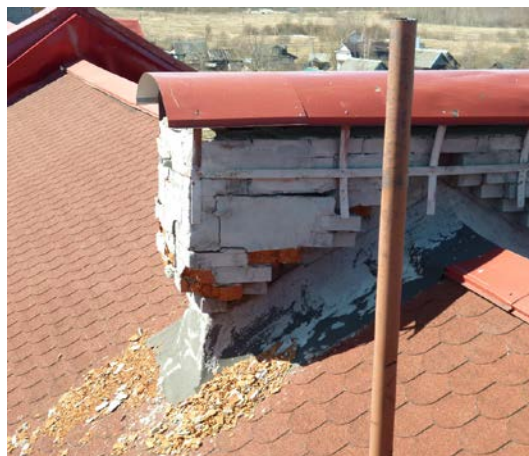
Несколько вентиляционных каналов имеют признаки, позволяющие отнести состояние их конструкции к аварийному – значительная морозная деструкция привела к такой степени разрушения кирпичной кладки, которая сопровождается обрушением отдельных ее фрагментов.

Кроме того, обрушение фрагментов кладки происходит также и внутри вентиляционной шахты.

**Фото Ф-15. Аварийное состояние кирпичной кладки вентиляционных каналов.**

**Таким образом, на основе результатов, полученных при обследовании, общее техническое состояние вентиляционных каналов можно классифицировать по четверной категории технического состояния как аварийное. Необходимы срочные мероприятия по предотвращению падения с крыши фрагментов кладки и проведение работ по капитальному ремонту.**

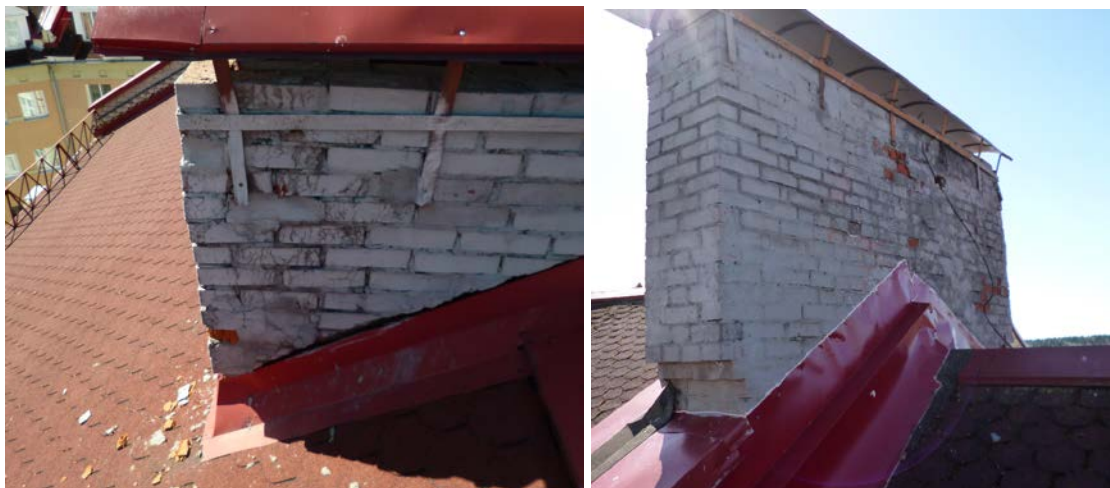
Отдельные вентиляционные шахты не имеют повреждений такой степени, однако, как было отмечено выше, имеют признаки начинающейся морозной деструкции, что позволяет сделать вывод о том, что разрушение кладки будет развиваться во времени, несмотря на ее обработку гидрофобизирующими составами.

**Фото Ф-16. Морозная деструкция различной степени.**

Были обследованы как открытые участки вентиляционных каналов, выходящие за уровень кровли, так и участки вентиляционных каналов в чердачном пространстве. Состояние кирпичной кладки вентиляционных каналов в чердачном пространстве по результатам визуального обследования – работоспособное. Трещин, морозной деструкции, расслаивания раствора, отклонений вентиляционных каналов от вертикали обнаружено не было. Были обнаружены следы замачивания кладки вследствие нарушения конструкции примыкания кровли из-за разрушения кирпичной кладки на ее уровне.

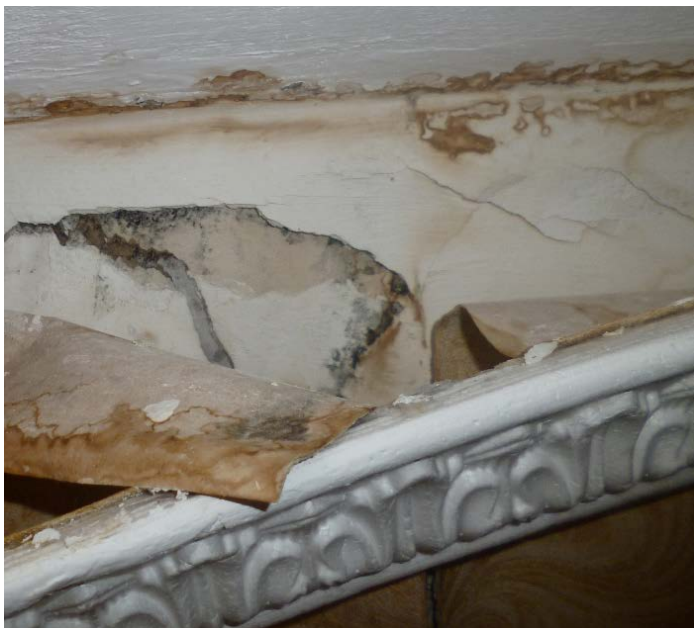
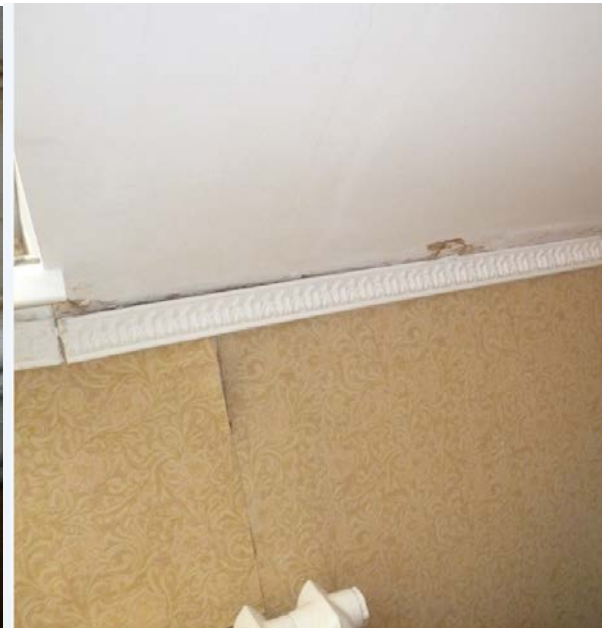
**Фото Ф-17. Общий вид (б) и детальная фотофиксация (а) результатов протечек в помещении мансардного этажа под сводчатым слуховым окном**

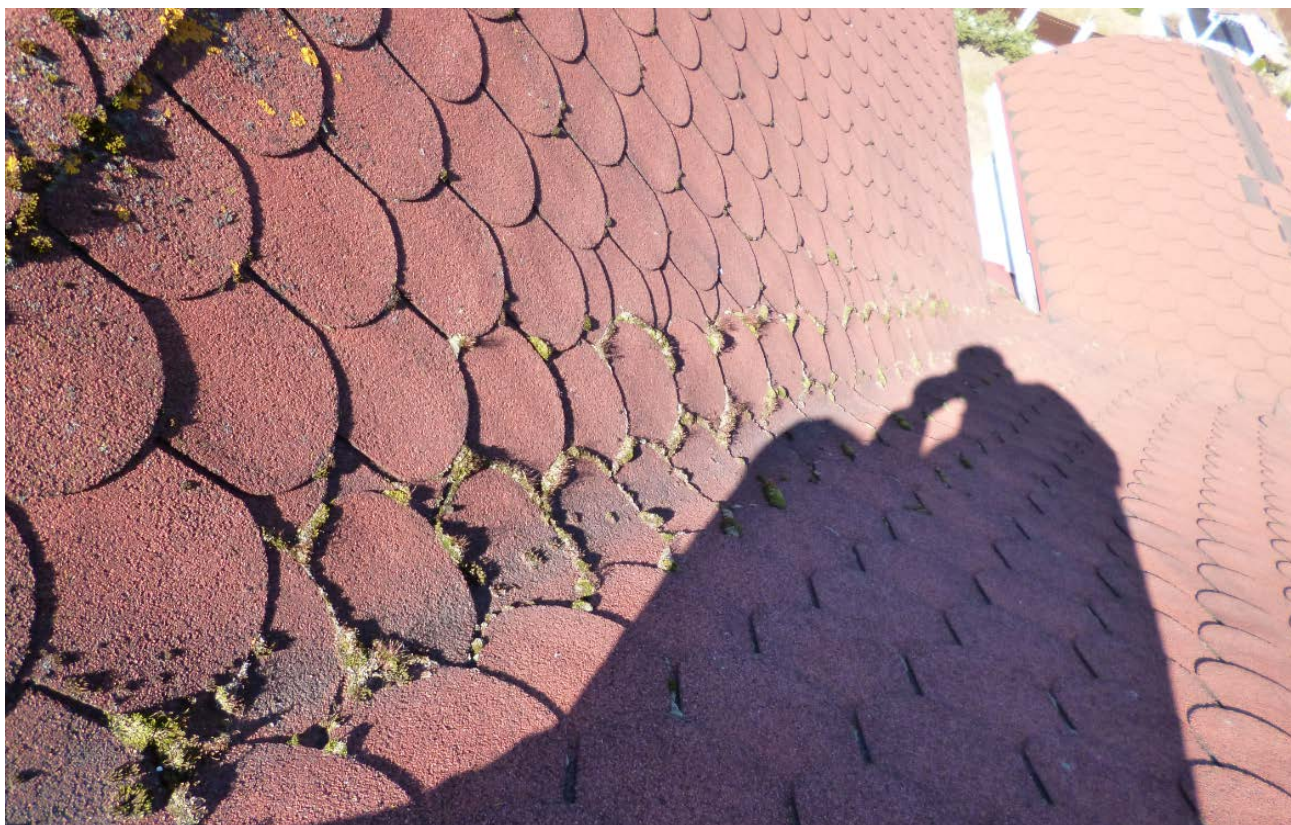
**Фотофрагмент 1. Скопление мха на ендове**

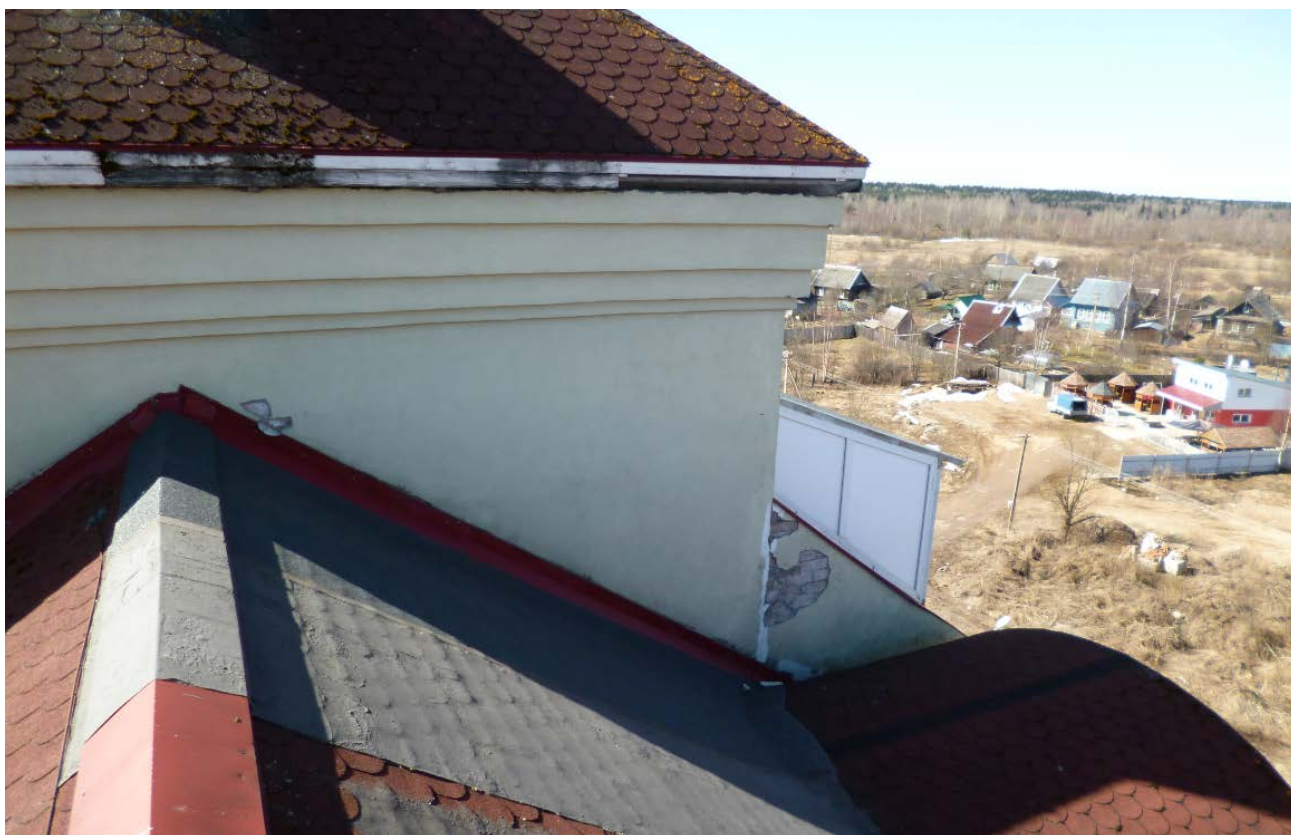
**Фотофрагмент 2. Повреждение штукатурного слоя, скопление мха, усиление кровельного ковра рулонными материалами, биоповреждения карнизной обшивки**

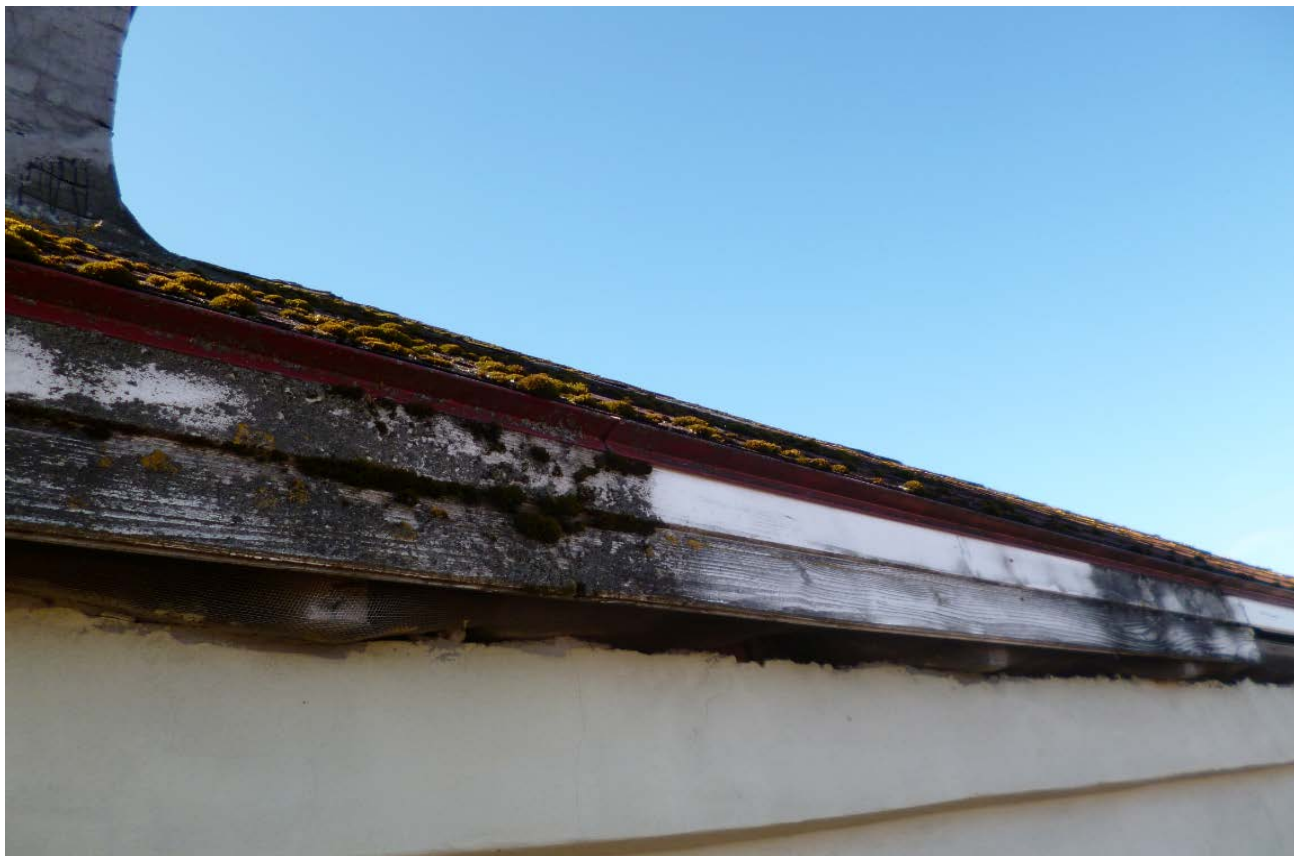
**Фотофрагмент 3. Значительное биоповреждение деревянной обшивки вследствие отсутствия организованного водостока**

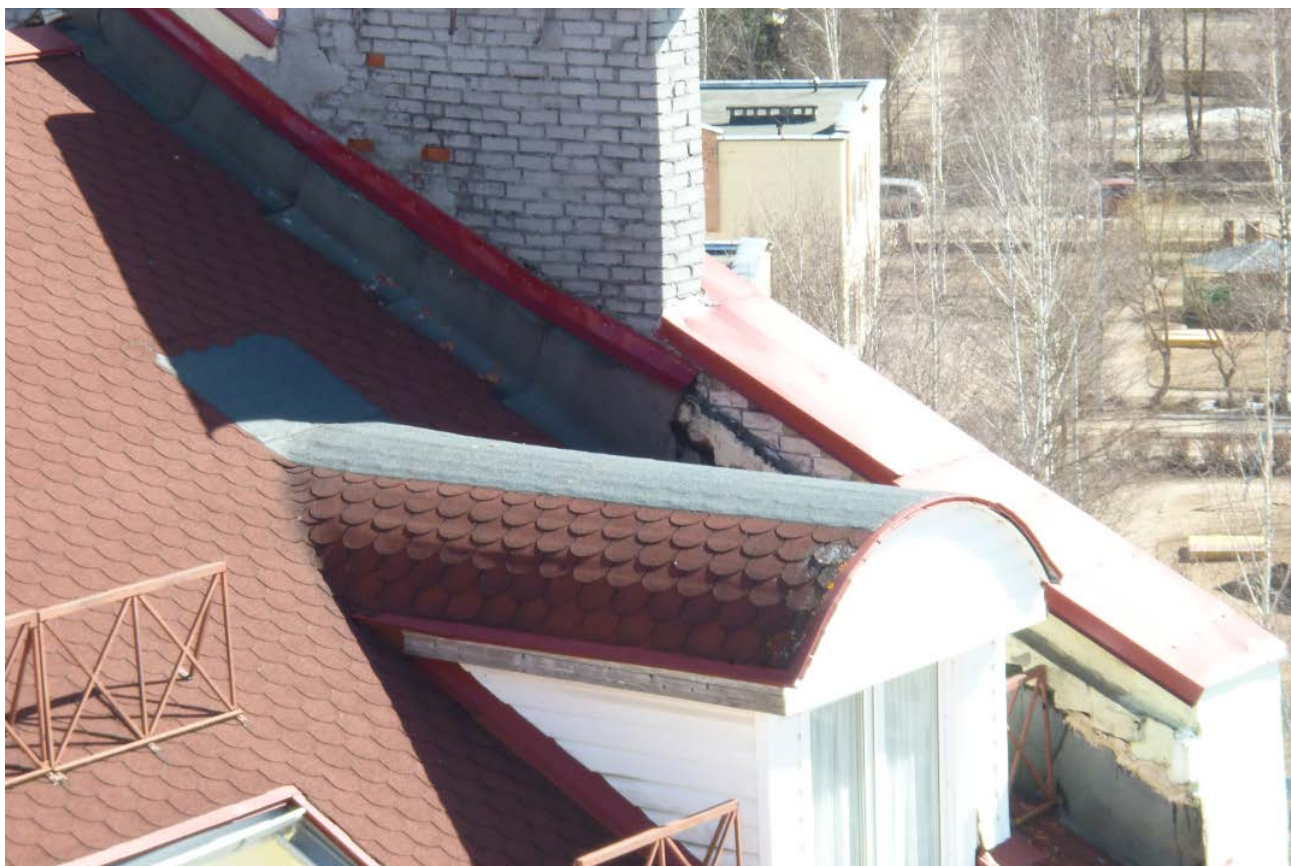
**Фотофрагмент 4. Отсутствие примыкания кровли к парапету по оси «1» угловой секции**

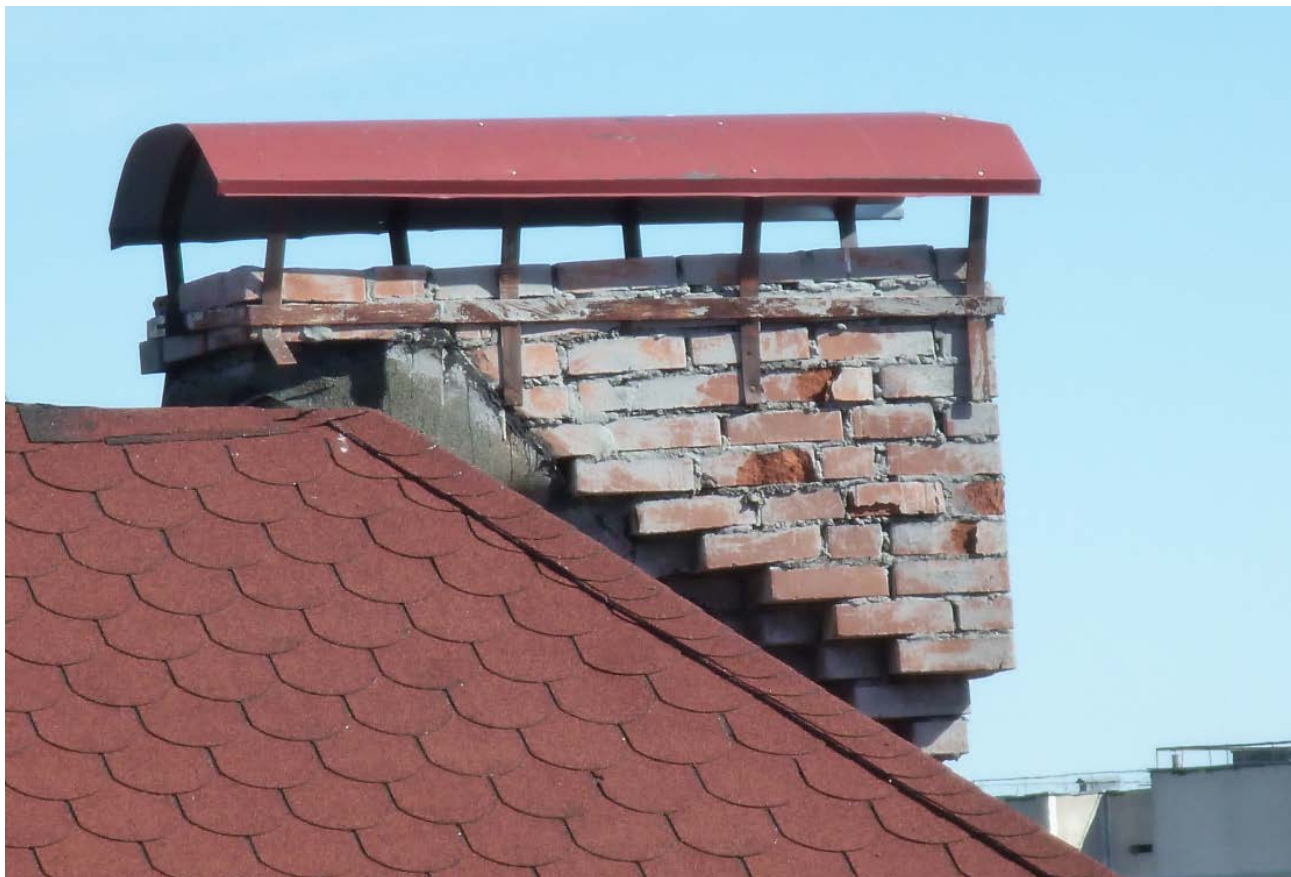
**Фотофрагмент 5. Морозная деструкция кирпичной кладки вентиляционной шахты**

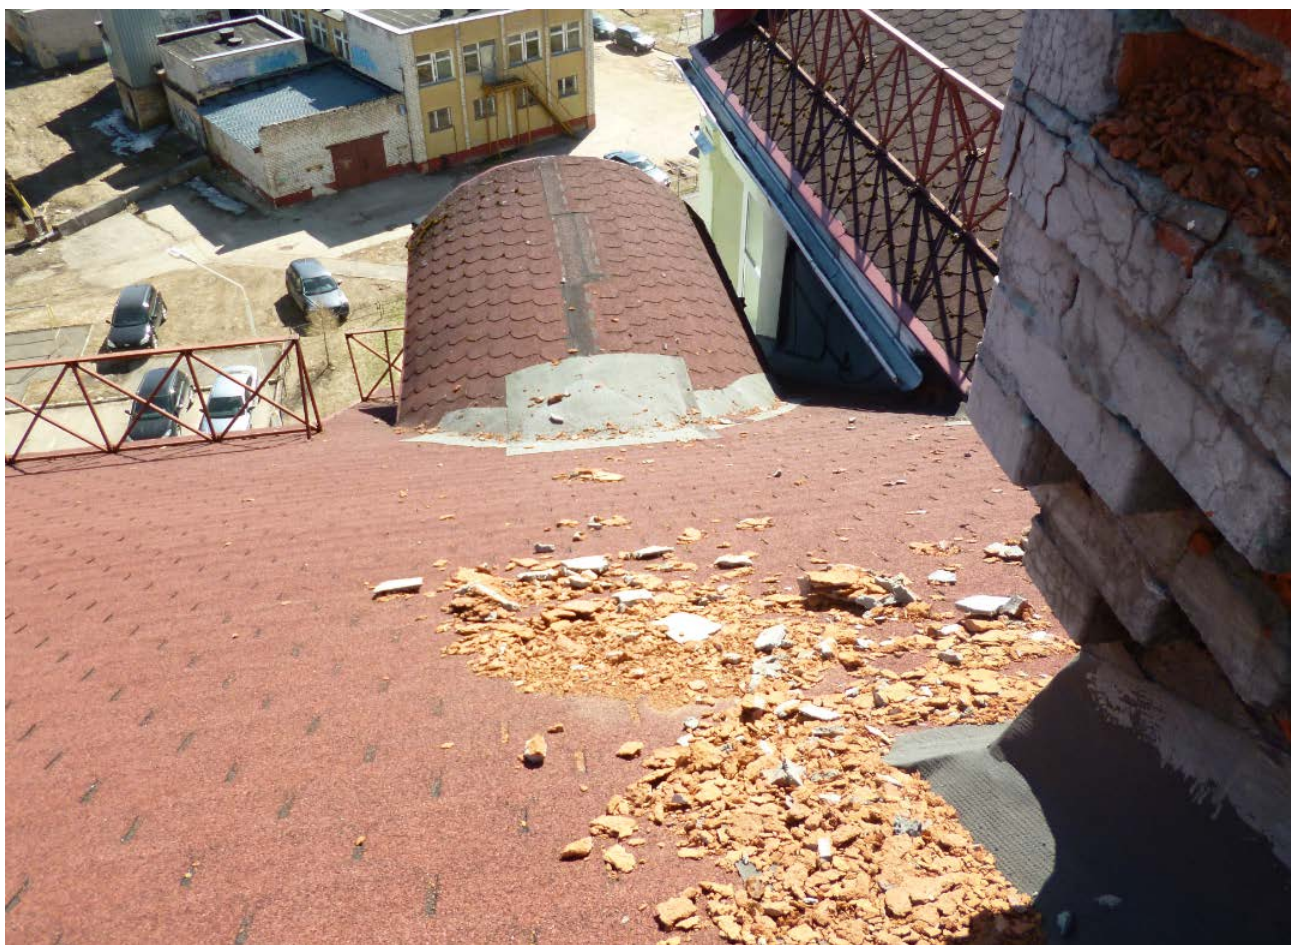
**Фотофрагмент 6. Фрагменты обрушения кладки. Имеется высокая вероятность падения обломков с крыши**

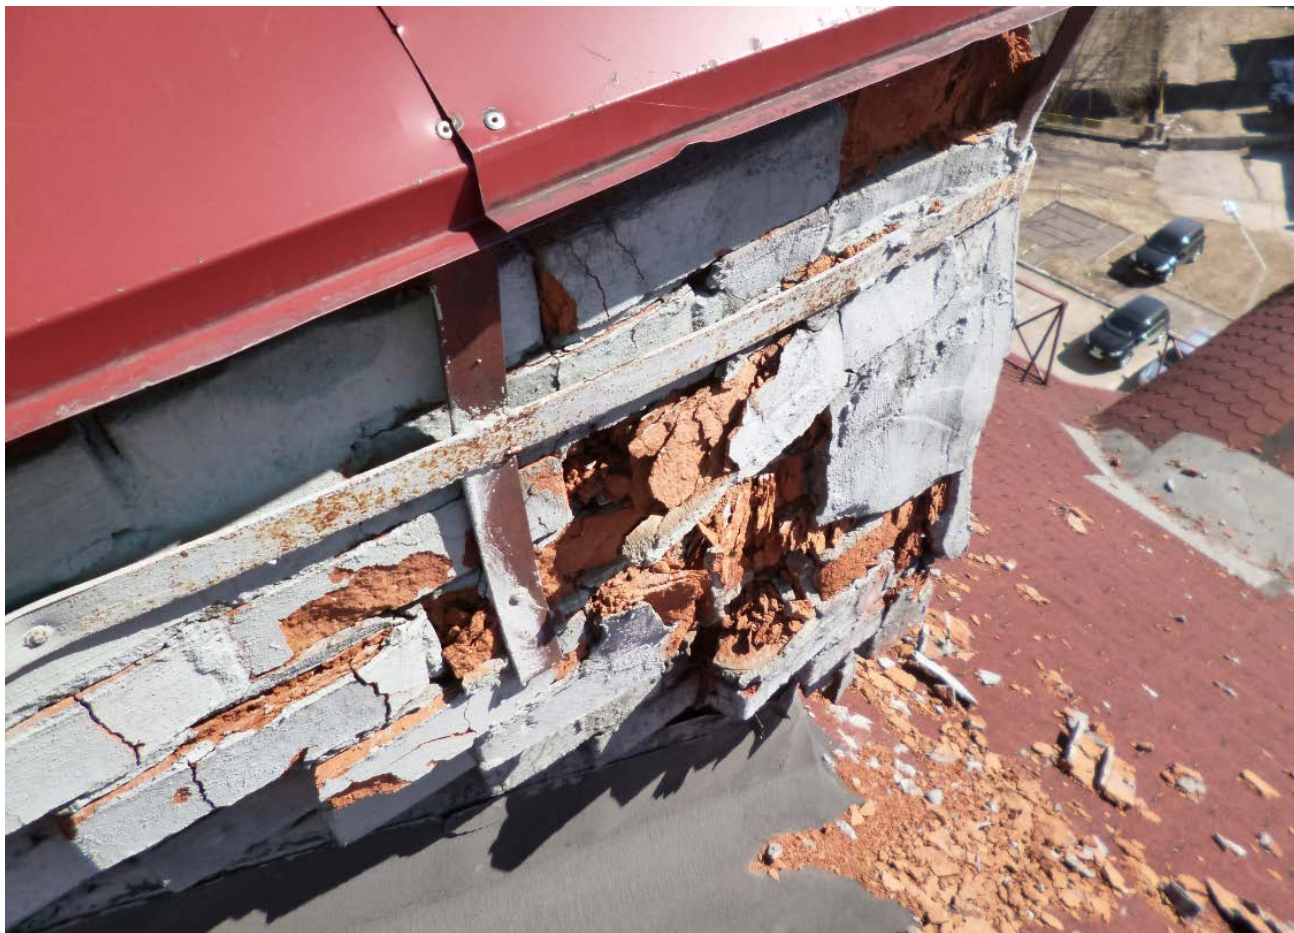
**Фотофрагмент 7. Аварийное состояние кладки вентиляционной шахты**

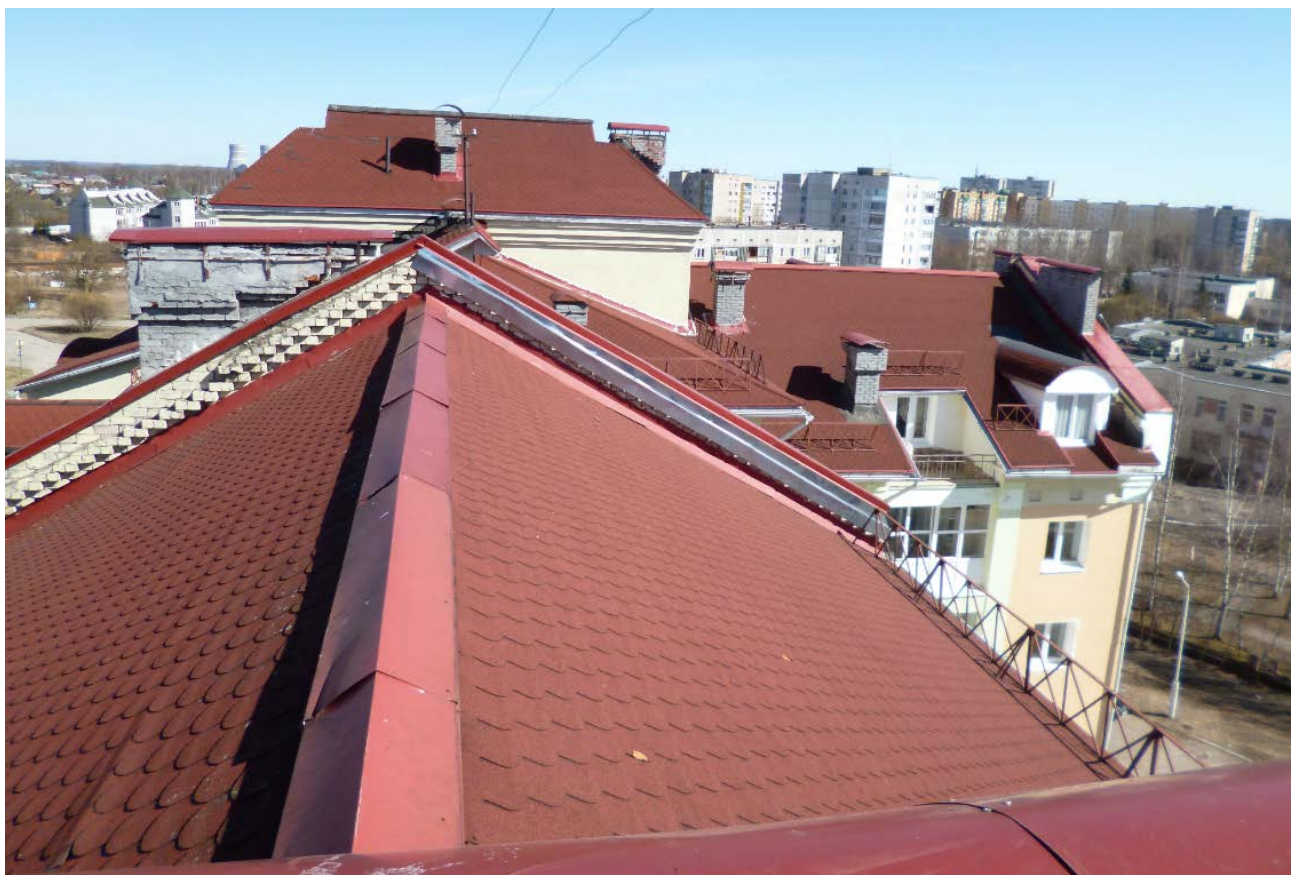
**Фотофрагмент 8. Работоспособное состояние кровельного ковра**

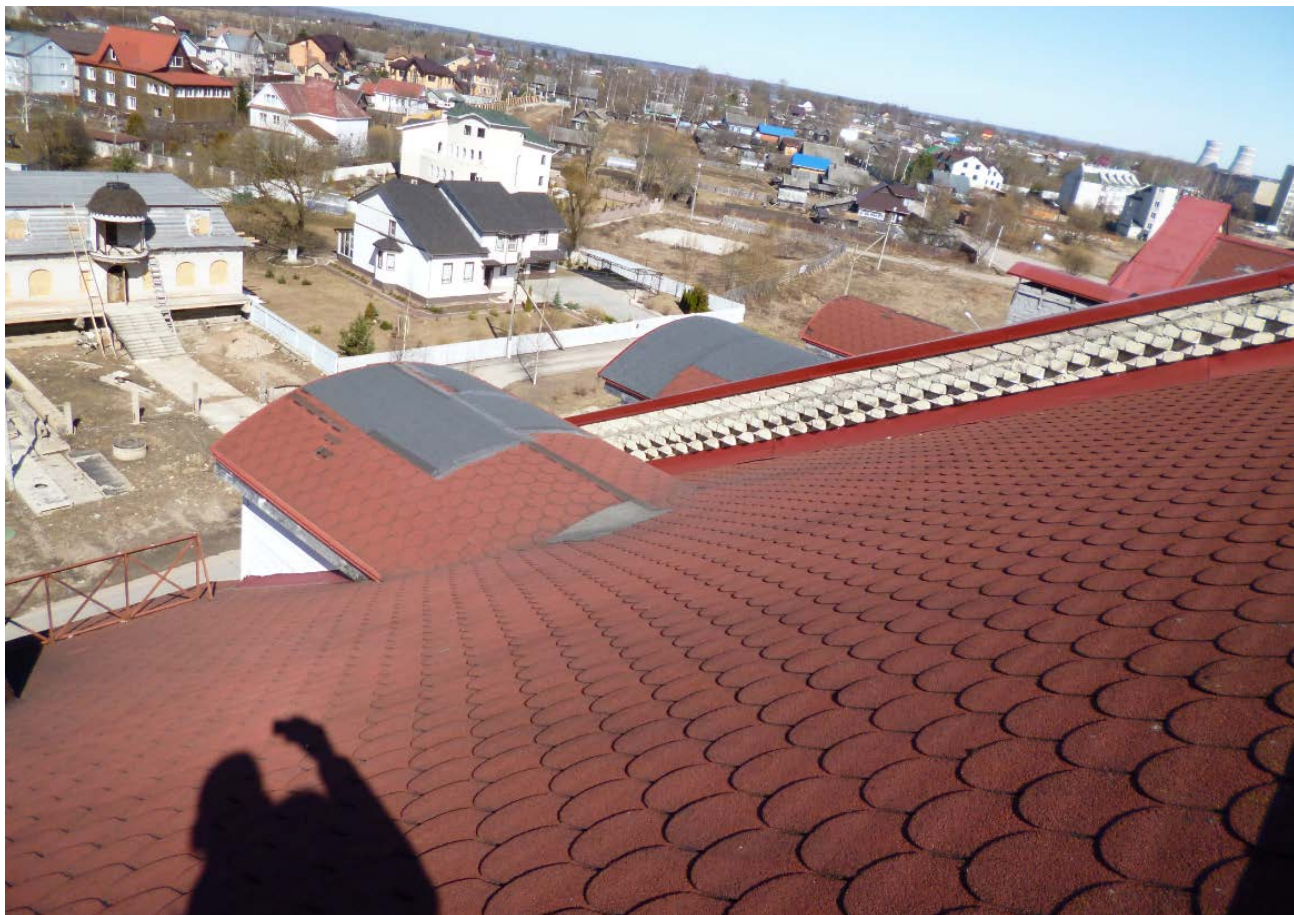
**Фотофрагмент 9. Локальный ремонт кровельного ковра на сводчатых слуховых окнах**

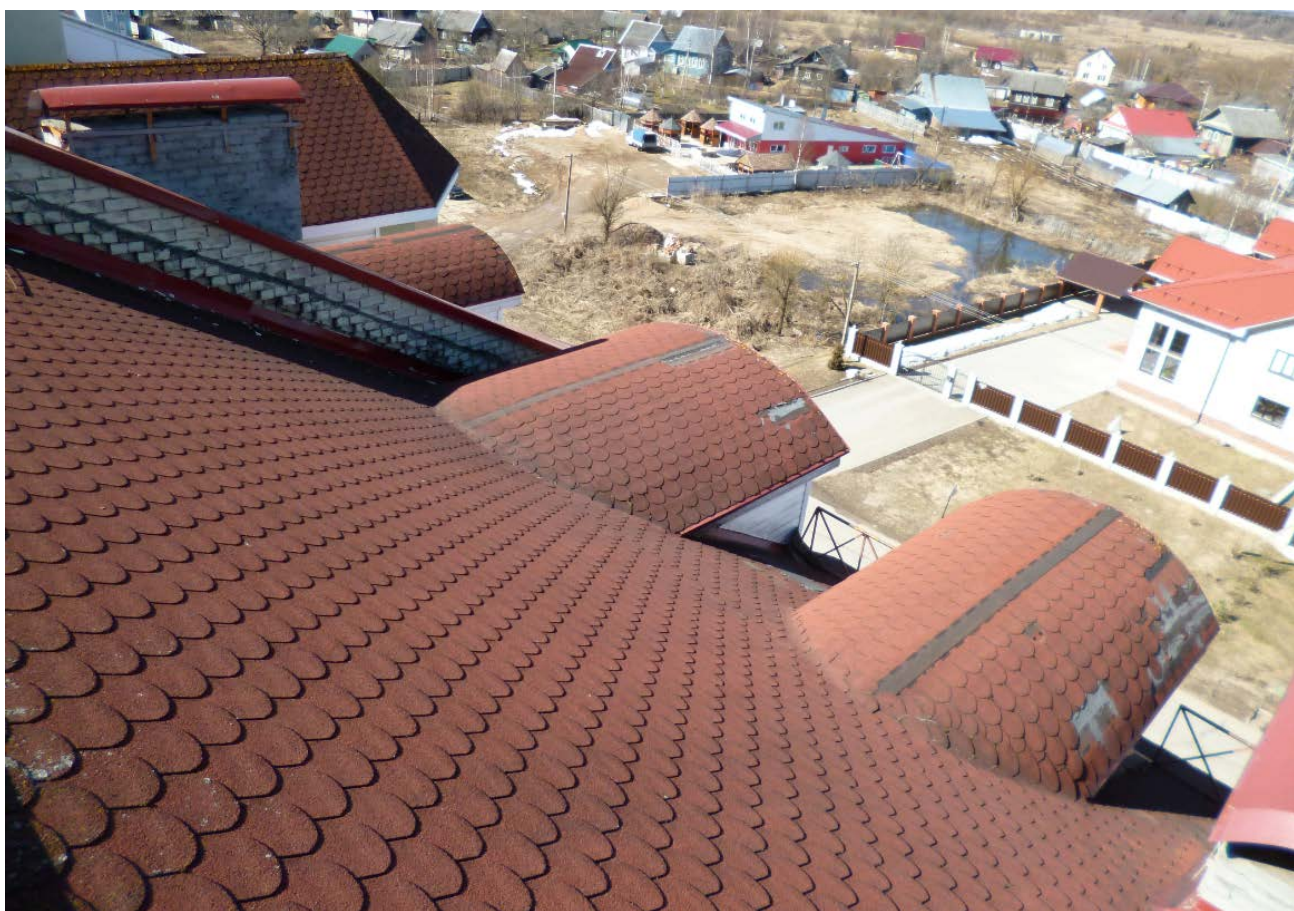
**Фотофрагмент 10. Отрывы отдельных элементов черепицы со сводчатых слуховых окон**

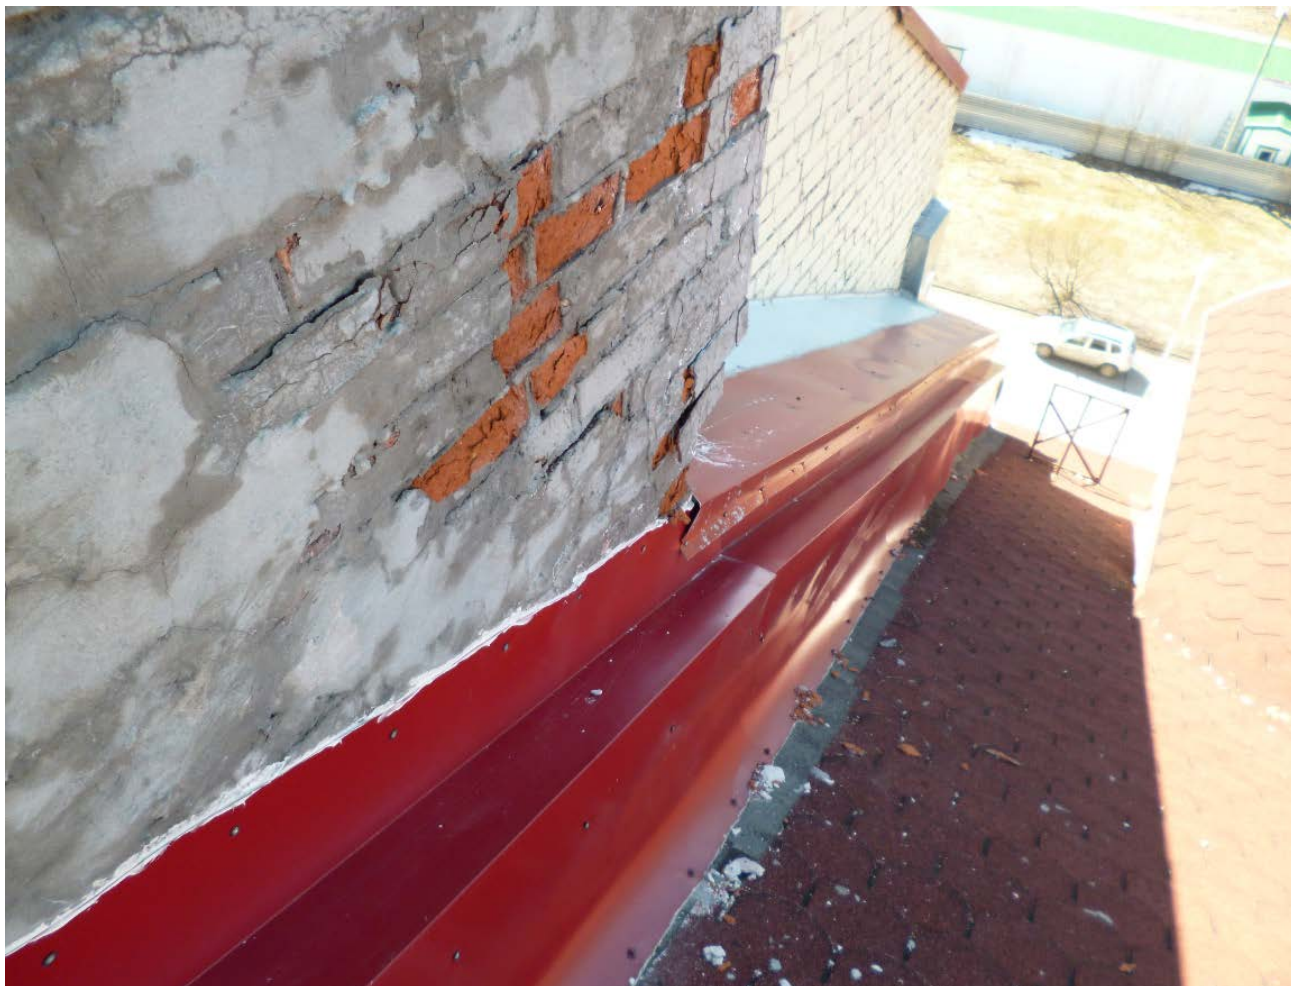
**Фотофрагмент 11. Морозная деструкция кирпичной кладки вентиляционной шахты**

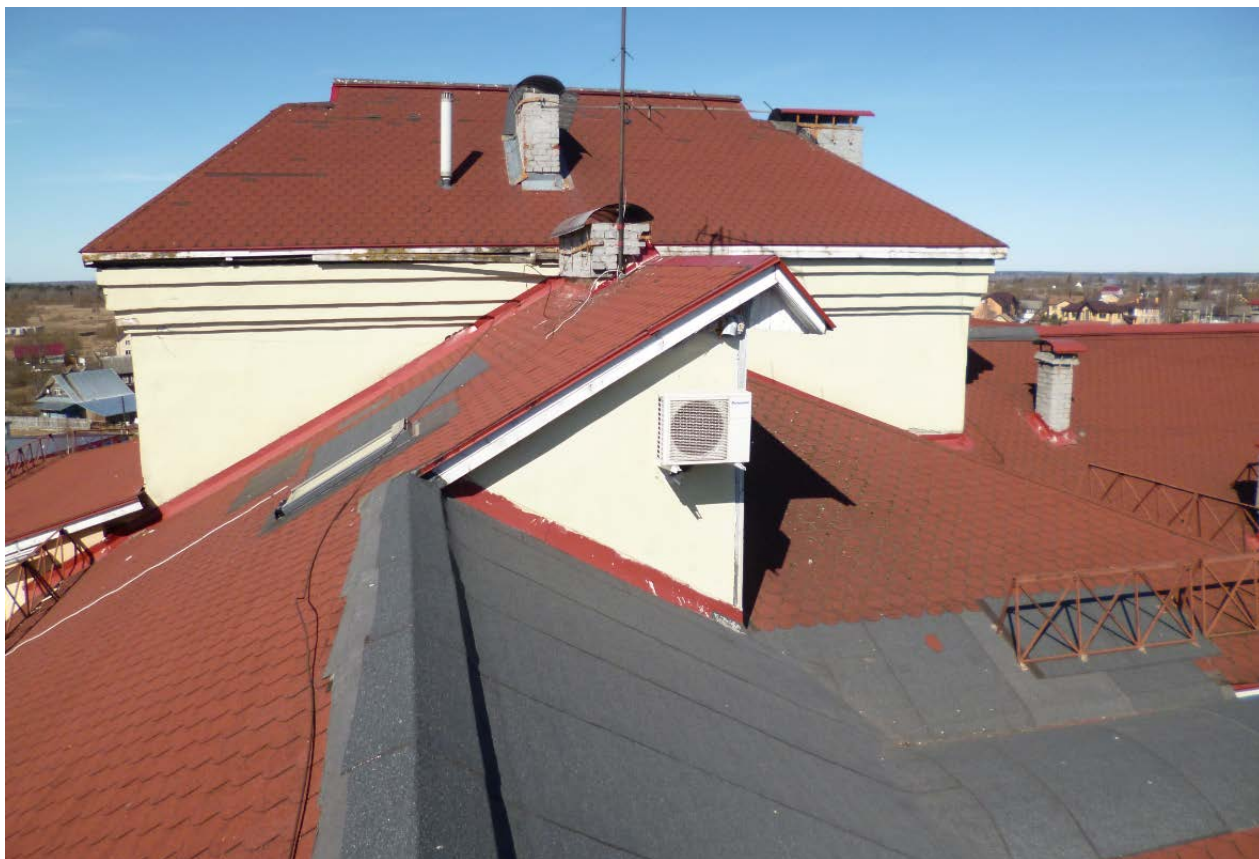
**Фотофрагмент 12. Обширные участки ремонта кровельного ковра**
