Заказчик - Товарищество собственников жилья «Дом №70»

## **Техническое заключение по результатам технического обследования крыши многоквартирного дома, расположенного по адресу: Тверская область, г. Удомля, ул. Левитана, д. 11**

87-04.2018-ТО

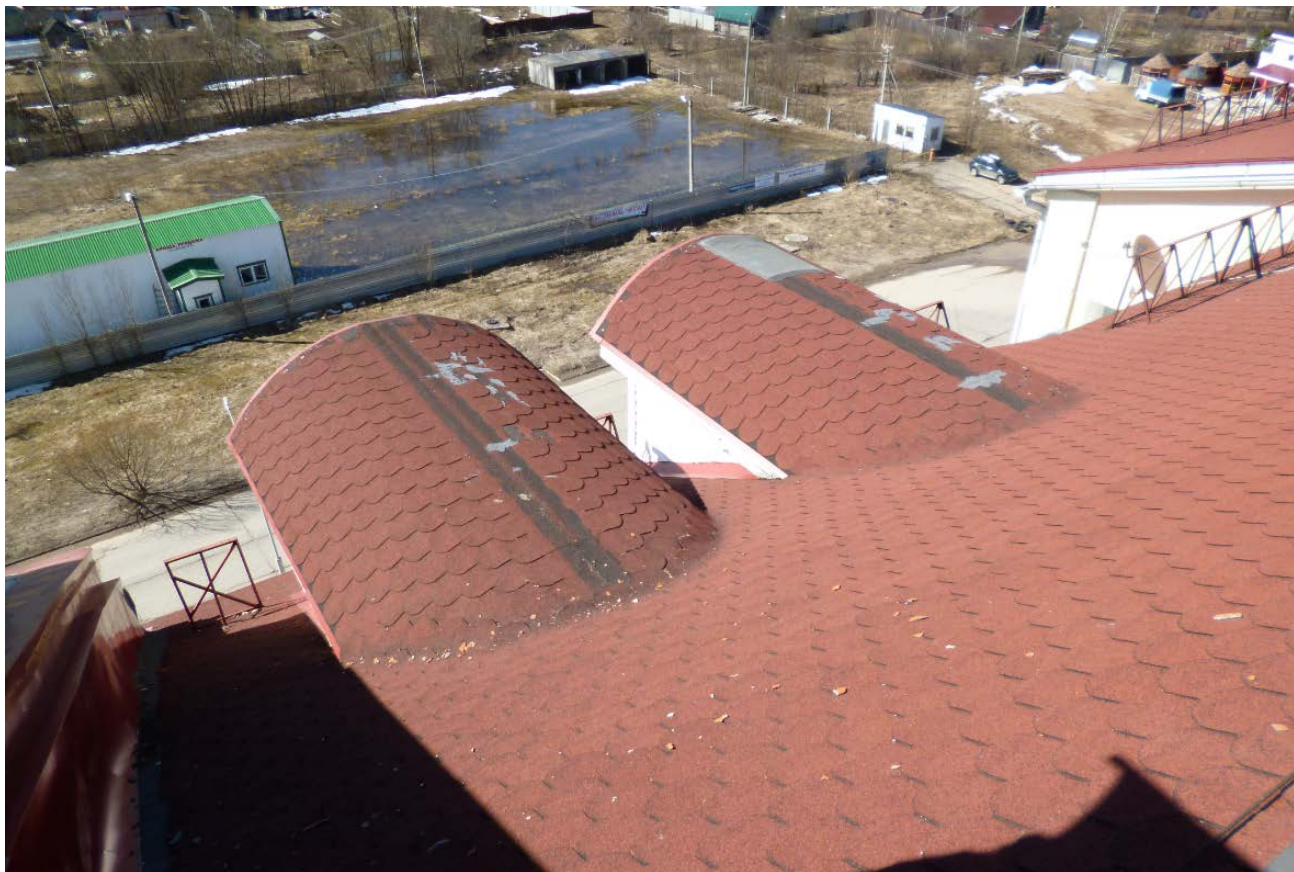
**Фотофрагмент 13. Срывы отдельных элементов гибкой черепицы со сводчатых слуховых окон**

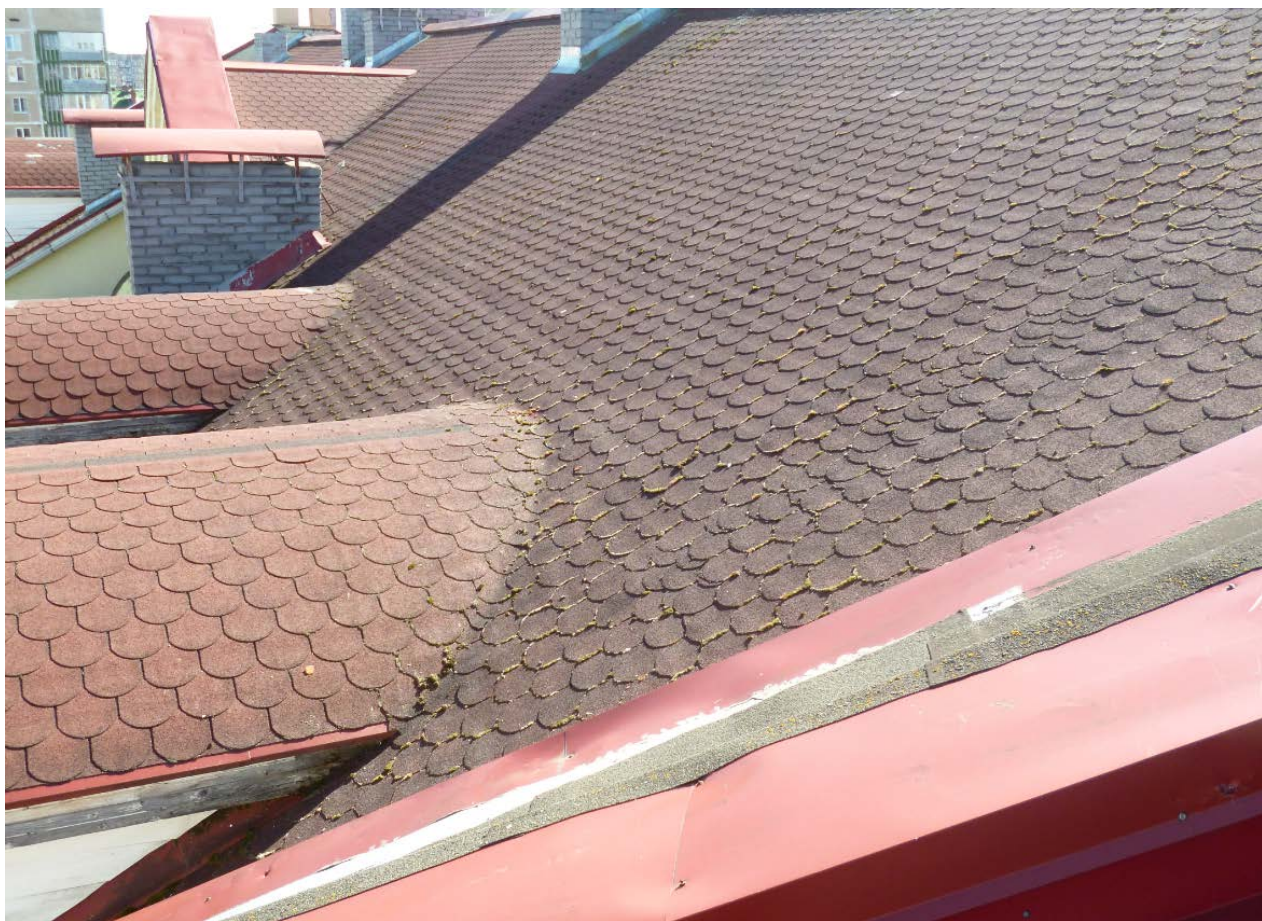
**Фотофрагмент 14. Незначительные поросли кровельного ковра мхом**

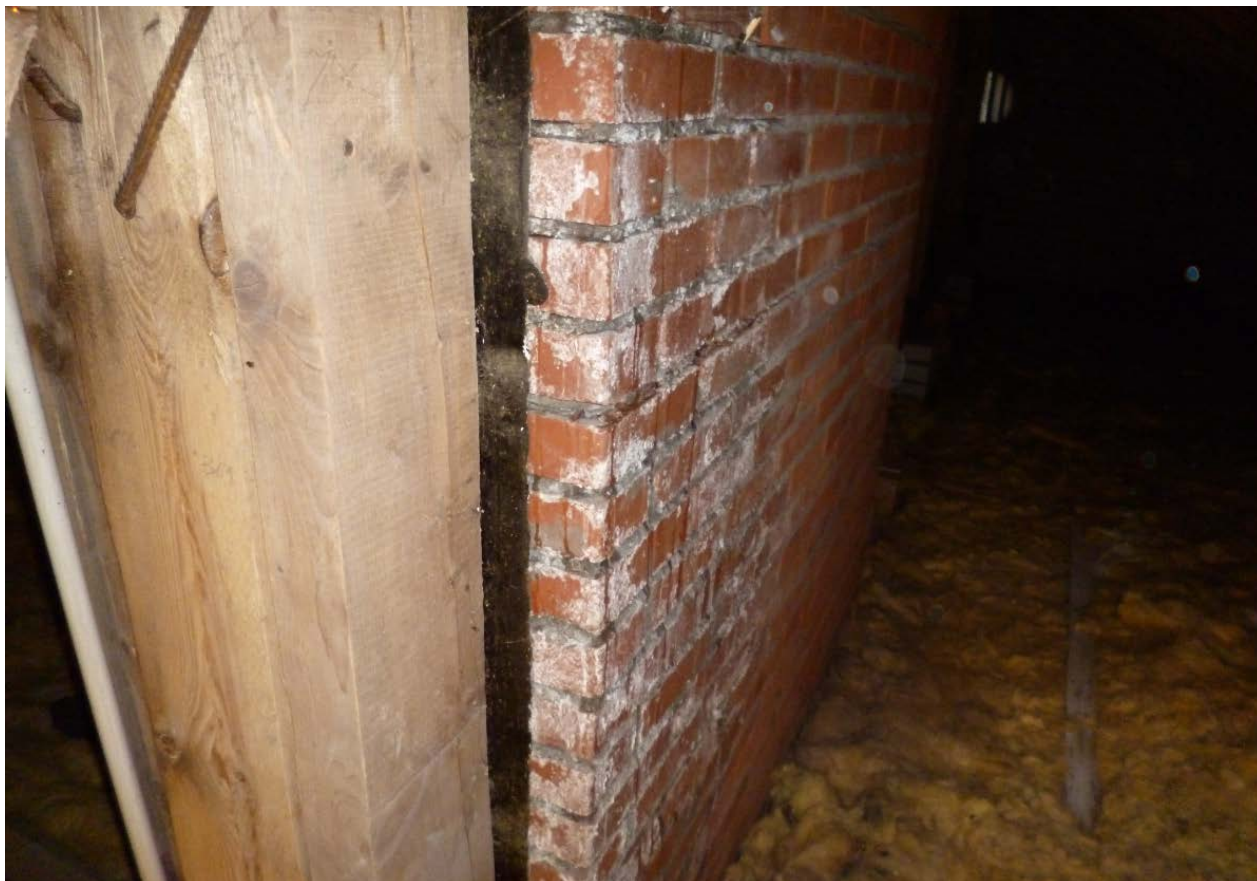
**Фотофрагмент 15. Следы замачивания вентиляционной шахты в чердачном пространстве**

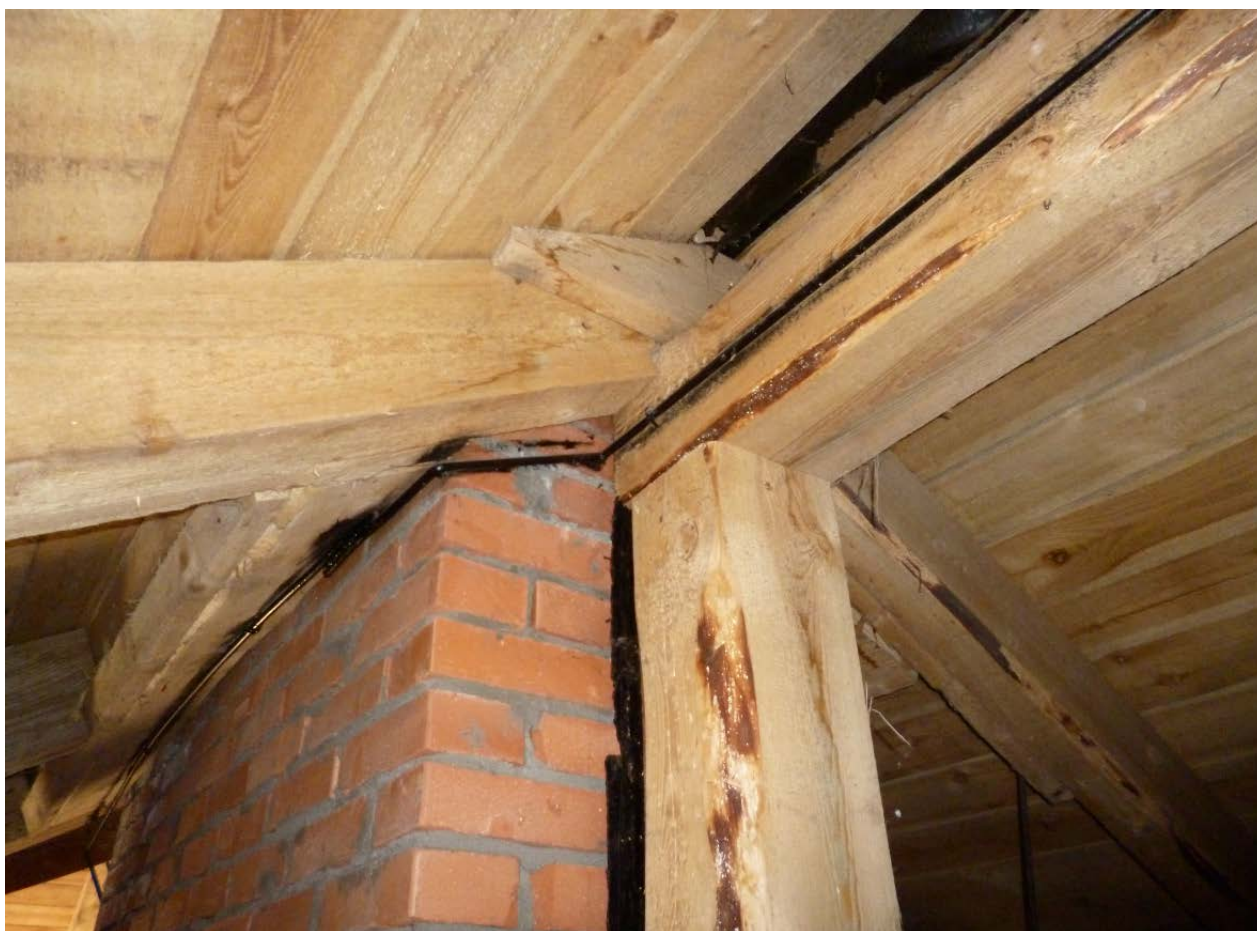
**Фотофрагмент 16. Работоспособное состояние элементов стропильной системы, а также кладки вентиляционной шахты**

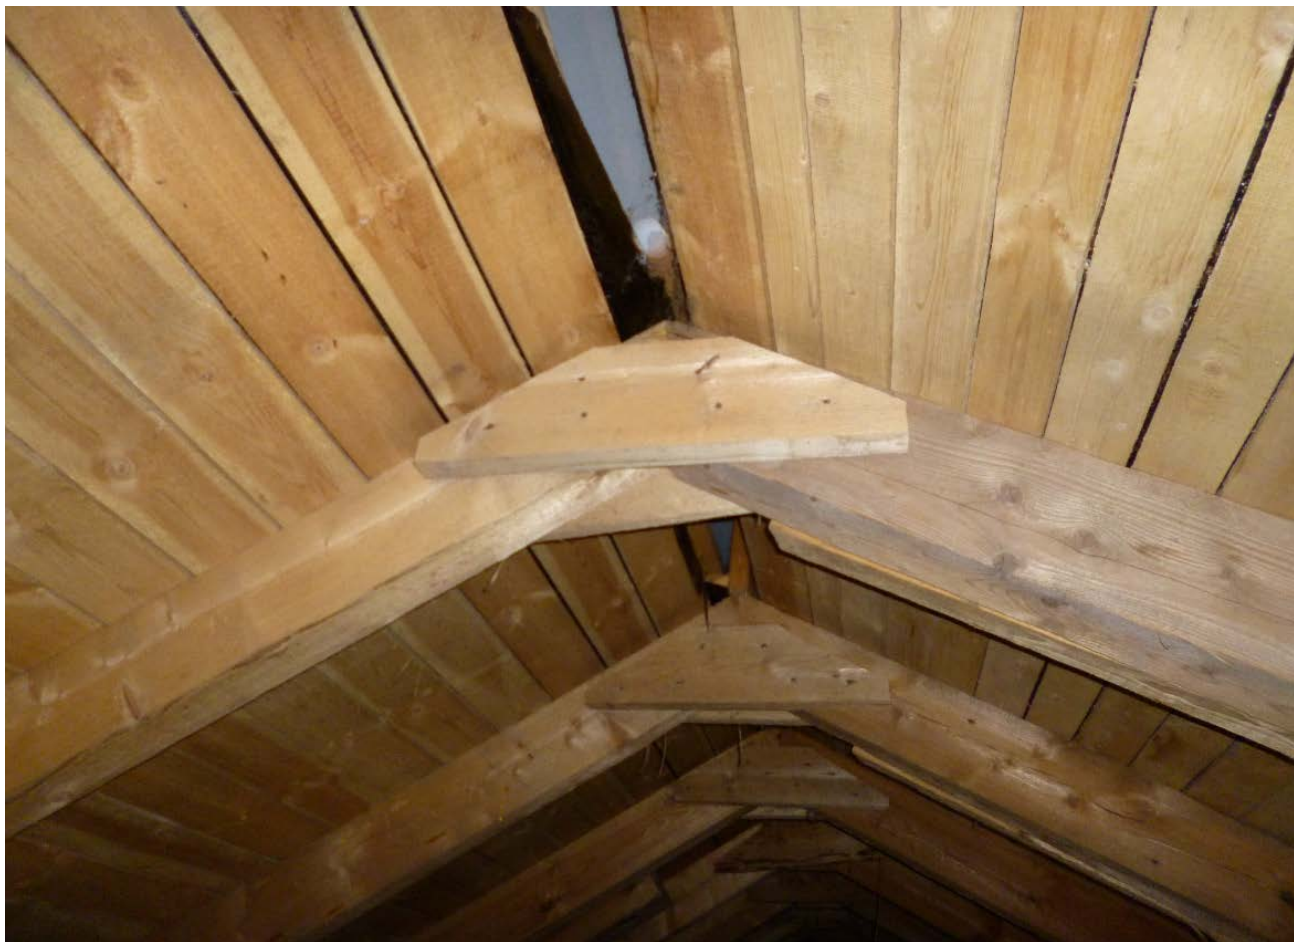
**Фотофрагмент 17. Работоспособное состояние элементов стропильной системы**

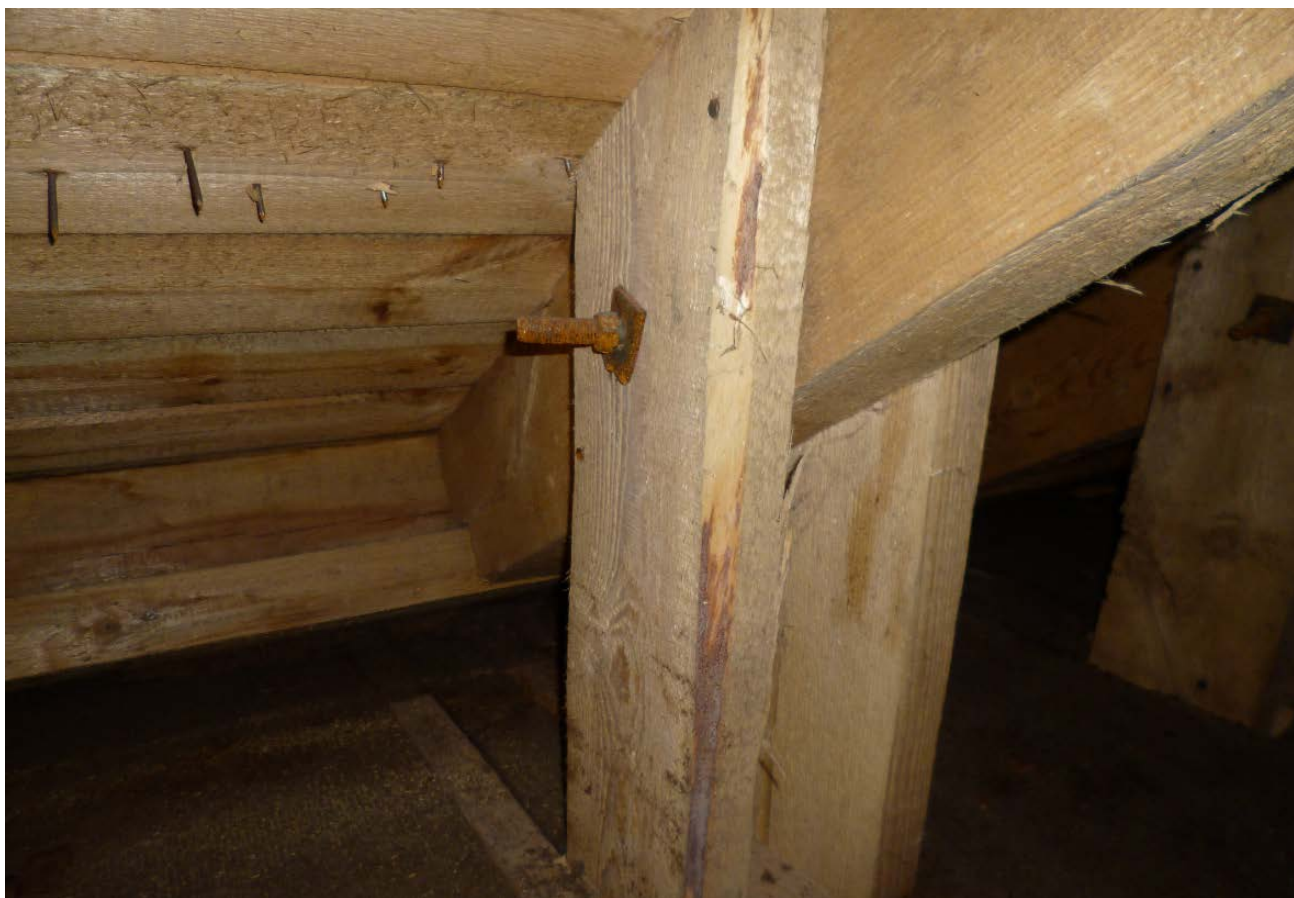
**Фотофрагмент 18. Незначительная коррозия нагеля в узле сопряжения**

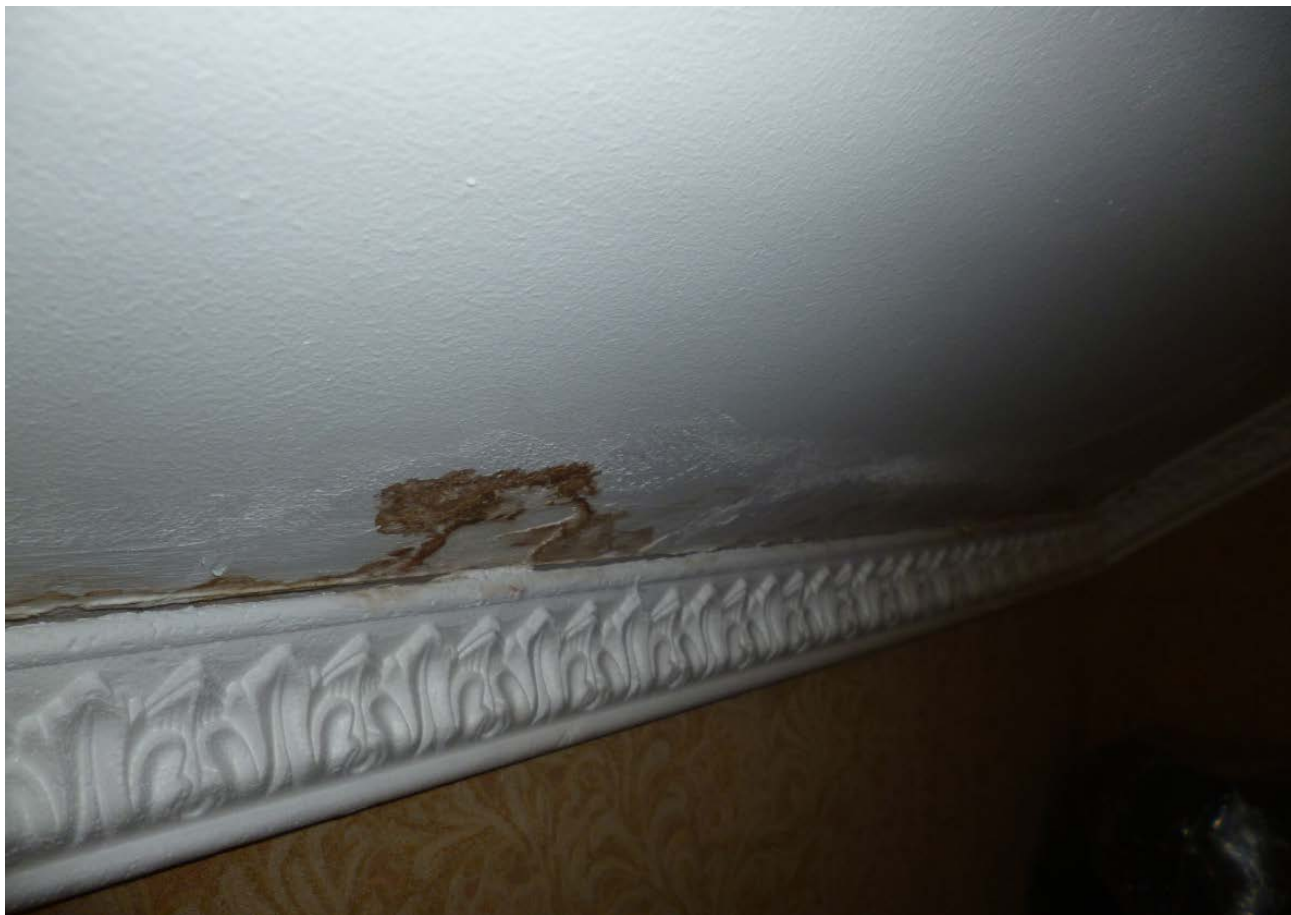
**Фотофрагмент 21. Следы протечек под сводчатым окном в квартире мансардного этажа**

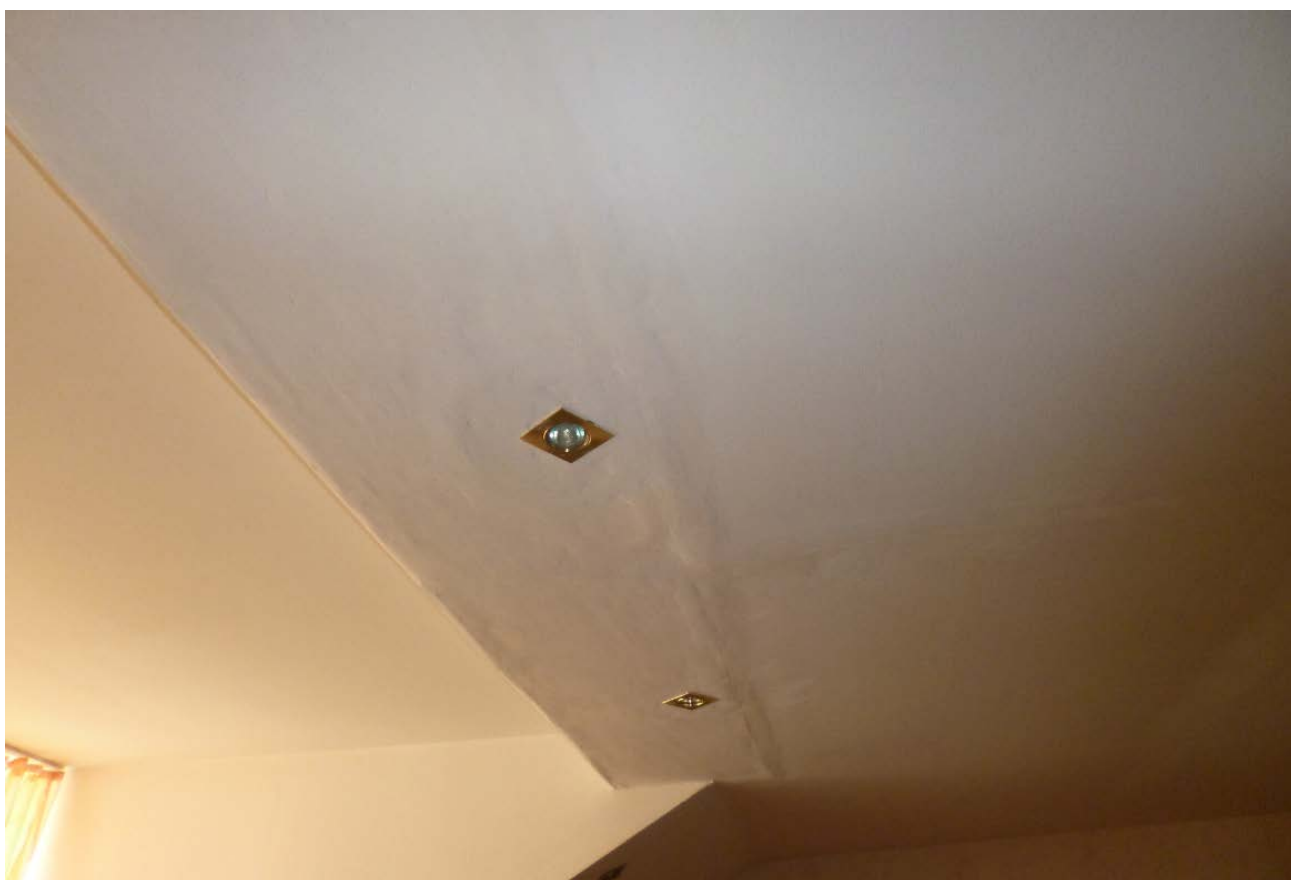
**Фотофрагмент 22. Места ремонта отделки потолка в аналогичном месте в помещении другой квартиры мансардного этажа (кв.18)**
