Техническое заключение по результатам технического обследования фасада многоквартирного дома, расположенного по адресу: Тверская область, г. Удомля, ул. Левитана, д. 11

88-04.2018-ТО

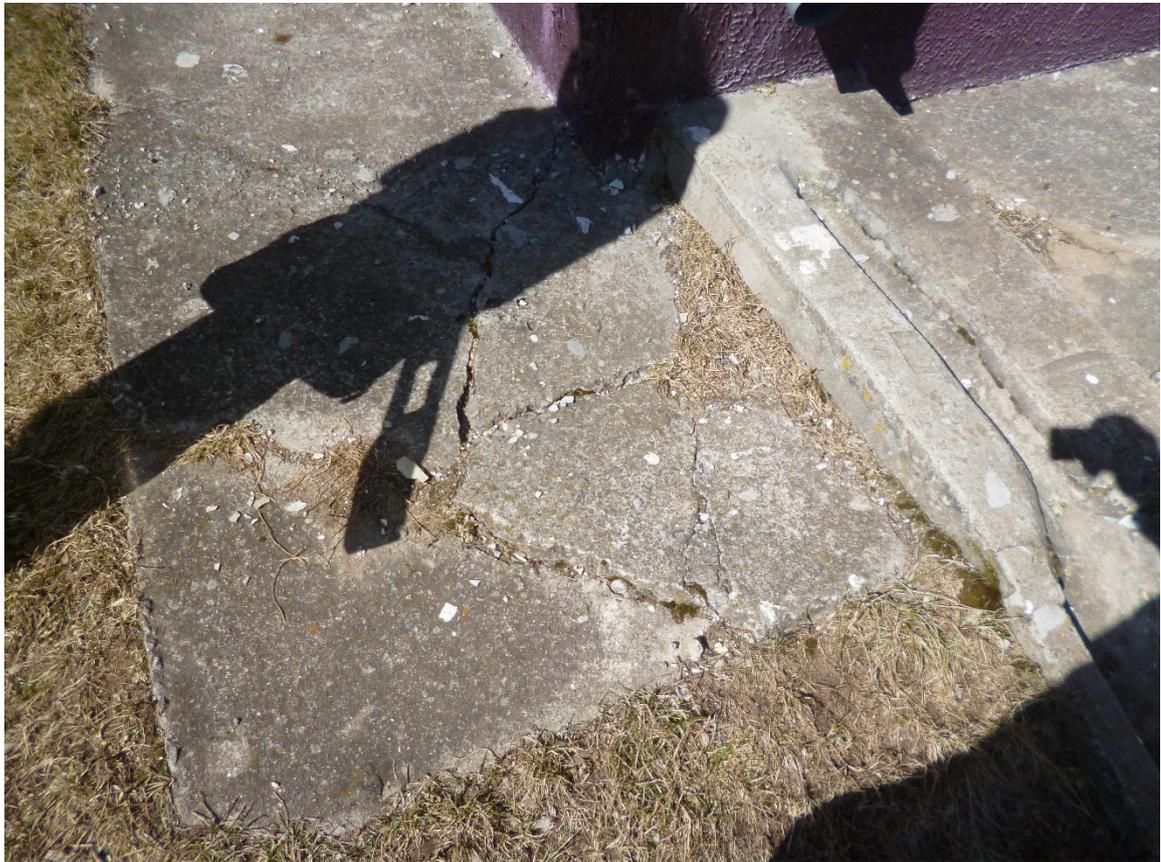
Фото Ф-8. Трещины в отмостке.

Отслоений отмостки от наружных стен, щелей в местах примыканий не обнаружено. В отдельных местах выявлены незначительные трещины. Признаков замачивания фундамента не обнаружено, что свидетельствует о выполнении отмосткой своего функционального назначения. Указанные выше дефекты имеет незначительное влияние на состояние здания в целом, но имеют свойство развиваться во времени, и при развитии оказывать негативное влияние на несущую способность грунтов основания и конструкций фундаментов.

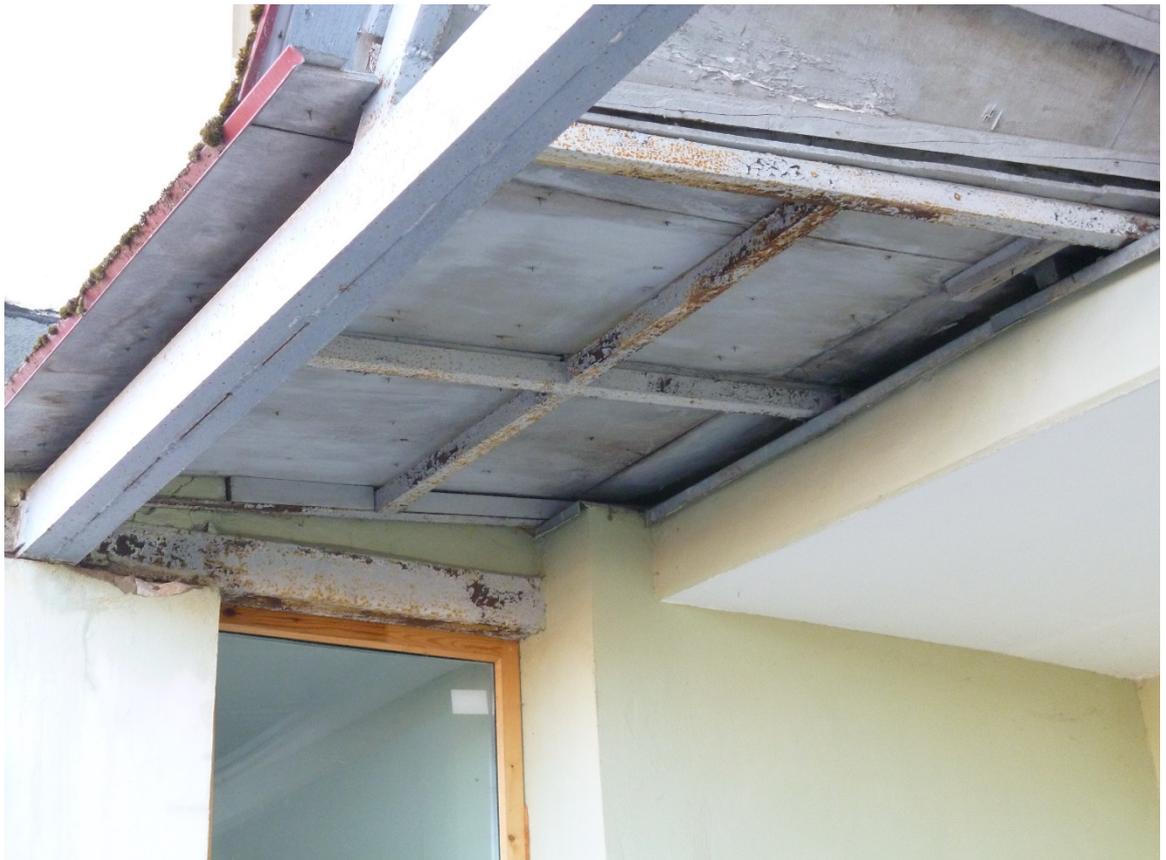
Фото Ф-10. Коррозия элементов входной группы в осях 4-5.

По характеру дефектов можно сделать вывод, что они образовались в результате протечек, вызванных повреждением покрытия кровли входной группы, а также под воздействием

негативного влияния атмосферных осадков (косой дождь) вследствие отсутствия обработки антикоррозионными составами и недостаточной организации водостока (нарушение герметизации примыканий, нарушение положения капельников). Данные дефекты также оказывают негативное влияние на стены в местах примыкания рассматриваемых входных групп: под интенсивным воздействием влаги происходит разрушение штукатурки с последующим намоканием кладки.

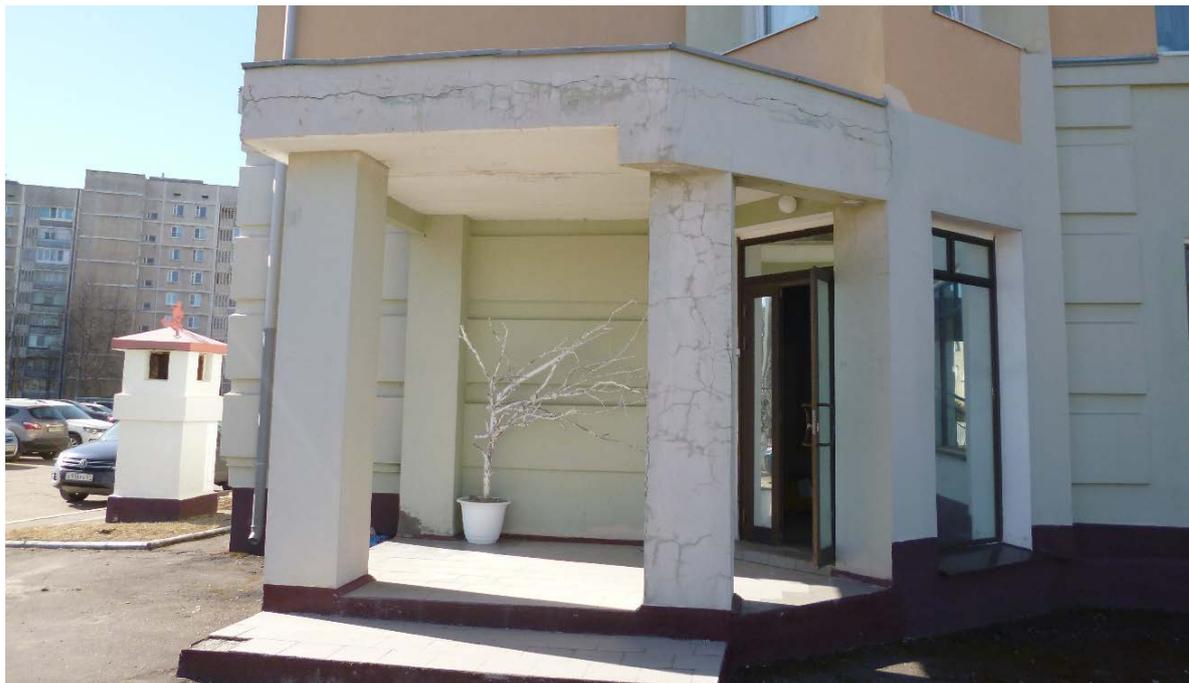
Входные группы по остальным фасадам выполнены из кирпича единой конструкцией с наружными стенами здания. Отмечены трещины в штукатурном слое, следы интенсивного намокания стен и других элементов входных групп. Наибольшие повреждения выявлены в зоне выпуска водосточной трубы с кровли входных групп. Характер дефектов и причины их появления аналогичны дефектам наружных стен фасадов. Их подробный анализ см. в п. 8.1.3.

Фото Ф-11. Входная группа в осях 1-А1. Трещины в штукатурке.

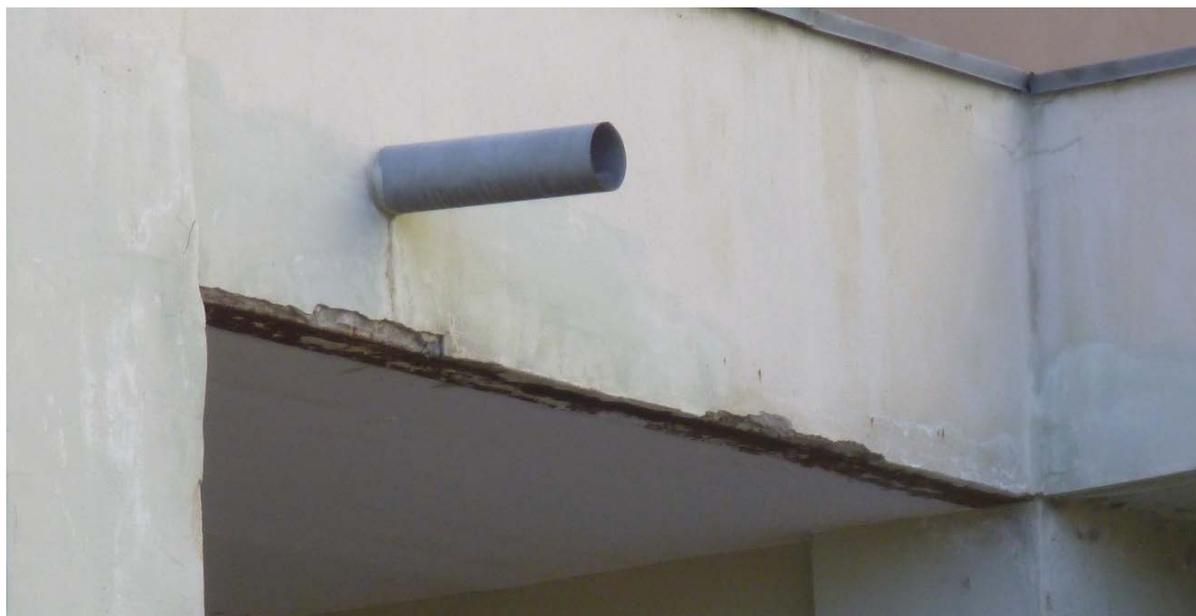
Фото Ф-12. Входная группа в осях А2-6. Повреждения штукатурки в зоне выпуска водосточной трубы. Следы интенсивного намокания стен.

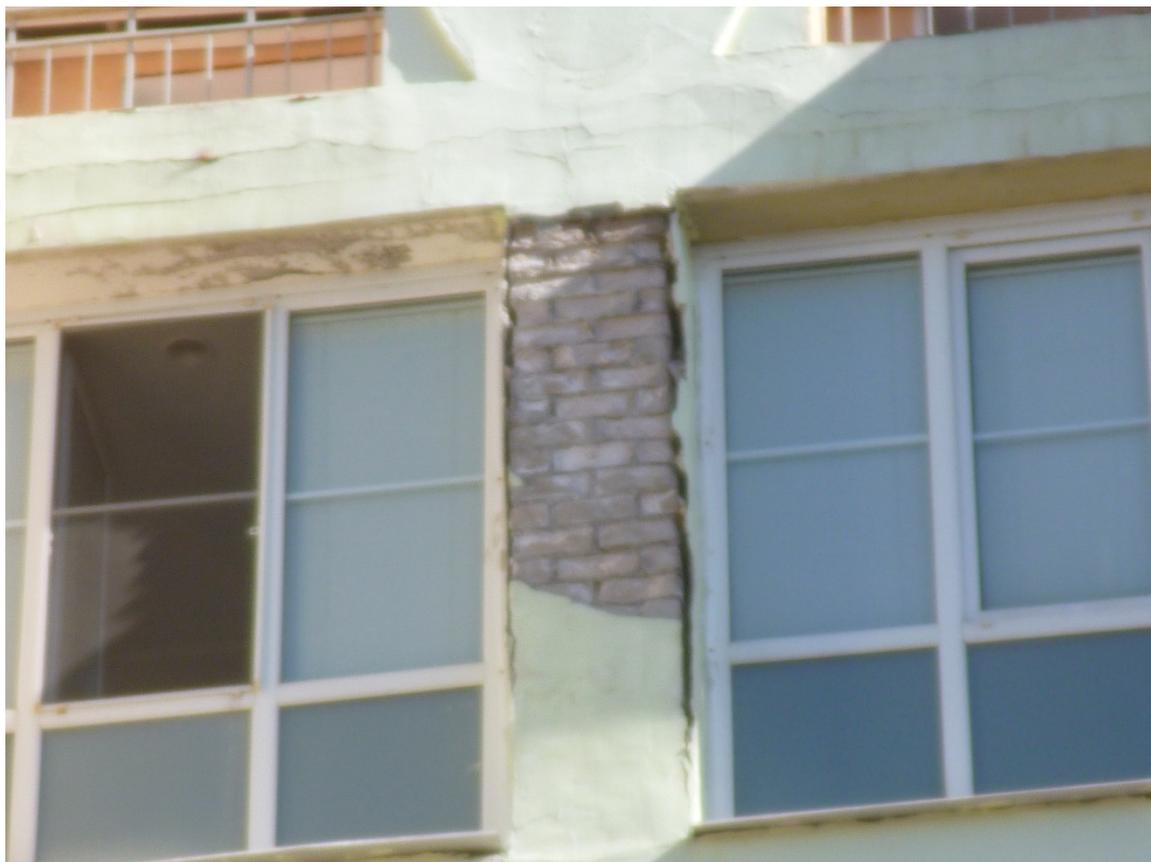
Фото Ф-13. Разрушение штукатурного слоя.

Наружная отделка стен – цементно-известковая штукатурка, окраска. В отдельных местах отмечены следы ремонта штукатурного слоя. В плоскости стен фасада значительной площади и в местах, не подвергающихся ремонту, выполнена штукатурка толщиной 25-30 мм по металлической сетке. Декоративные элементы, выполненные при помощи штукатурки, также

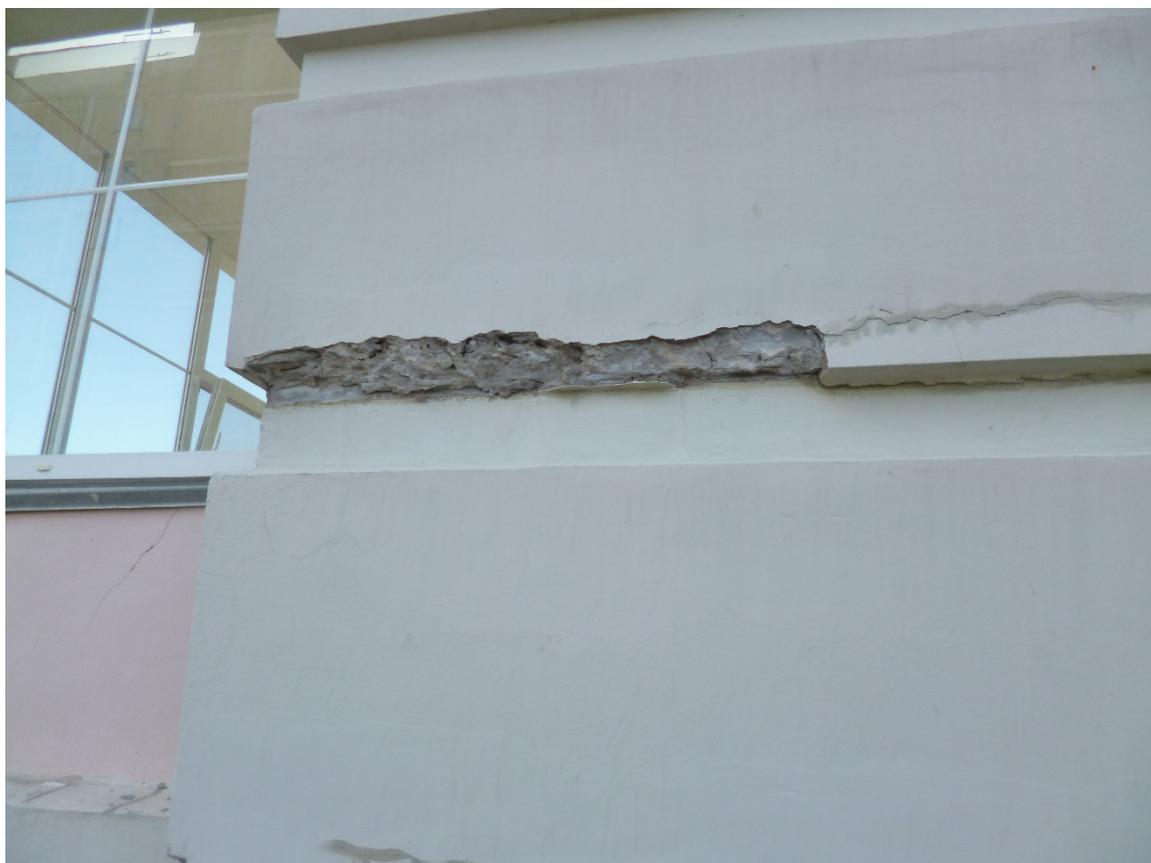
Имеются множественные разрушения штукатурного слоя различной площади, трещины, следы интенсивного увлажнения. На цокольной части фасадов отмечены высолы, образованные в результате воздействия влаги на вышележащий штукатурный слой.

Фото Ф-14. Разрушение штукатурного слоя. Коррозия металлической сетки.

Причины и порядок образования указанных выше дефектов:

1. Первичное повреждение штукатурного слоя.

Первичное повреждение штукатурного слоя происходит в результате:

- несоблюдение технологии выполнения штукатурных работ;
- использование некачественных строительных материалов;
- интенсивное воздействие атмосферной влаги вследствие плохой организации водостока с крыши здания и с выступающих участков, повреждения водосточной системы (причины данных дефектов см. в п 8.1.4);
- динамические и механические воздействия (подвижки здания, температурные деформации, ударные воздействия).

В результате первичного повреждения образуются трещины в штукатурном слое, возможны отслоения штукатурки отдельными местами.

В образовавшиеся трещины проникает и накапливается атмосферная влага. Это приводит к дальнейшему отслоению штукатурного слоя, происходит увлажнение кирпичной кладки. Под штукатурным слоем кирпич не может просохнуть, и при дальнейшем воздействии попеременного замораживания-оттаивания разрушается штукатурный слой, кирпич в кладке. Данный дефект приводит в прогрессирующему разрушению кирпичной кладки стены, при котором возможны значительные отслоения штукатурного слоя и выпадение кирпича, в результате чего могут пострадать люди. Также с течением времени будет уменьшаться сечение несущей стены, что приведет к нарушению ее теплоизоляционных свойств и уменьшению несущей способности. При указанных выше явлениях необходимо выполнить текущий ремонт отдельными местами. При значительных повреждениях по площади необходимо выполнить капитальный ремонт. При ремонте обязательно предусмотреть:

- просушку увлажненной кирпичной кладки. В случае невозможности сушки кирпичной кладки, а также при значительном разрушении кирпича, необходимо выполнить ее ремонт. Применять кирпич морозостойкостью не ниже F50;

- обязательно устранить причины появления устраняемых дефектов (см. п. 1).

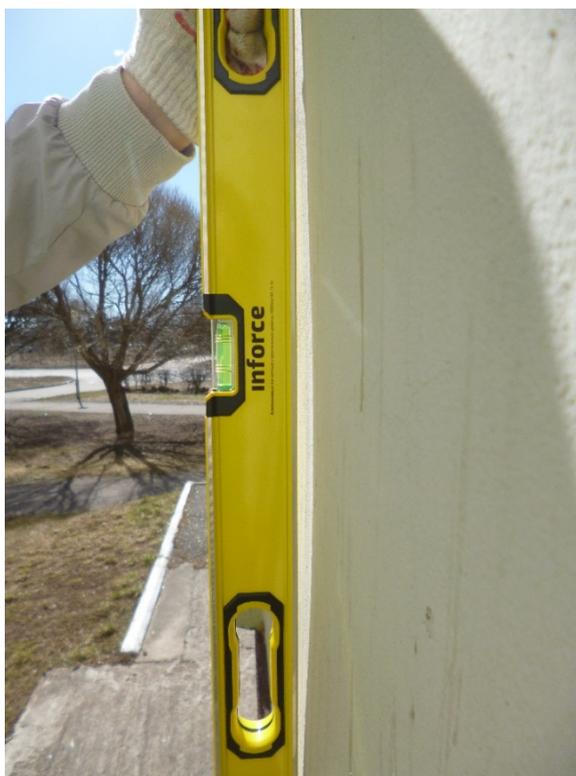
При обследовании отмечены значительные неровности штукатурного слоя.

Фото Ф-15. Неровность штукатурного слоя.

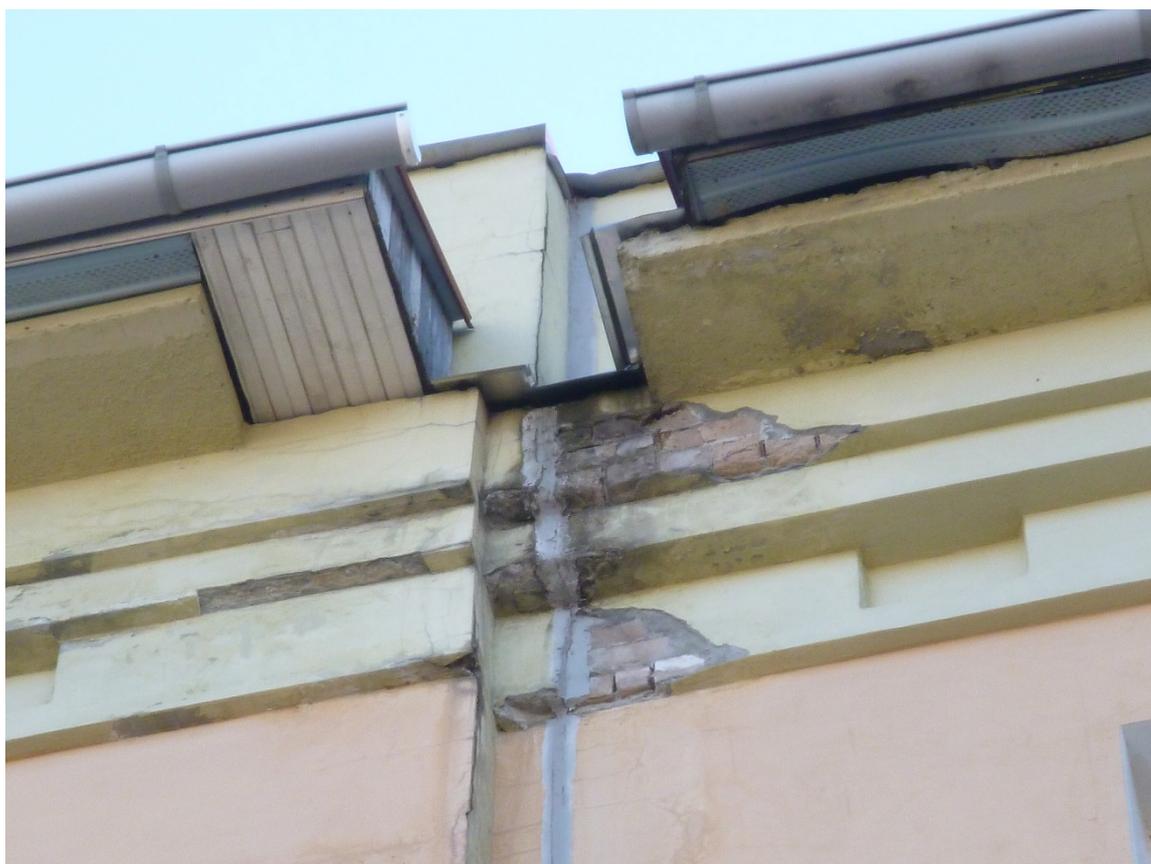
В ходе обследования отмечены места нарушенной герметизации элементов водосточной системы, следы протечек. Данные дефекты вызваны повреждением соединений вследствие ударных и статических воздействий снеговых и ледовых масс. Необходимо восстановить герметичность водосточной системы, при необходимости заменить поврежденные элементы. Протечки в системе водоотведения приводят к повреждениям, подробно указанным в п. 8.1.3.

Фото Ф-15. Разрушение штукатурного слоя вследствие протечек системы водоотведения.

Для предотвращения образования указанных выше дефектов необходимо выполнить электрообогрев системы водостока.

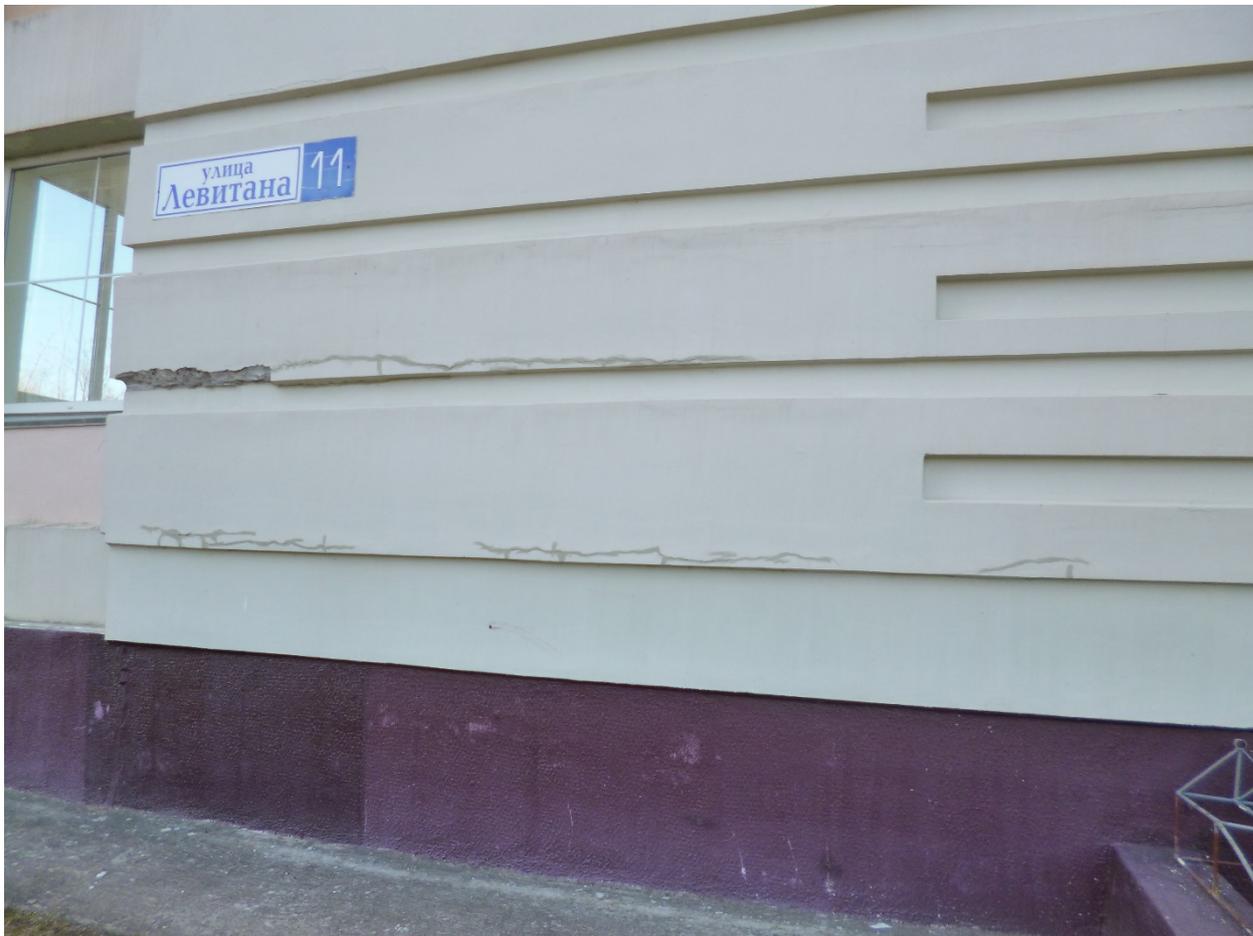
Фотофрагмент № 1 «Разрушение штукатурки, трещины»

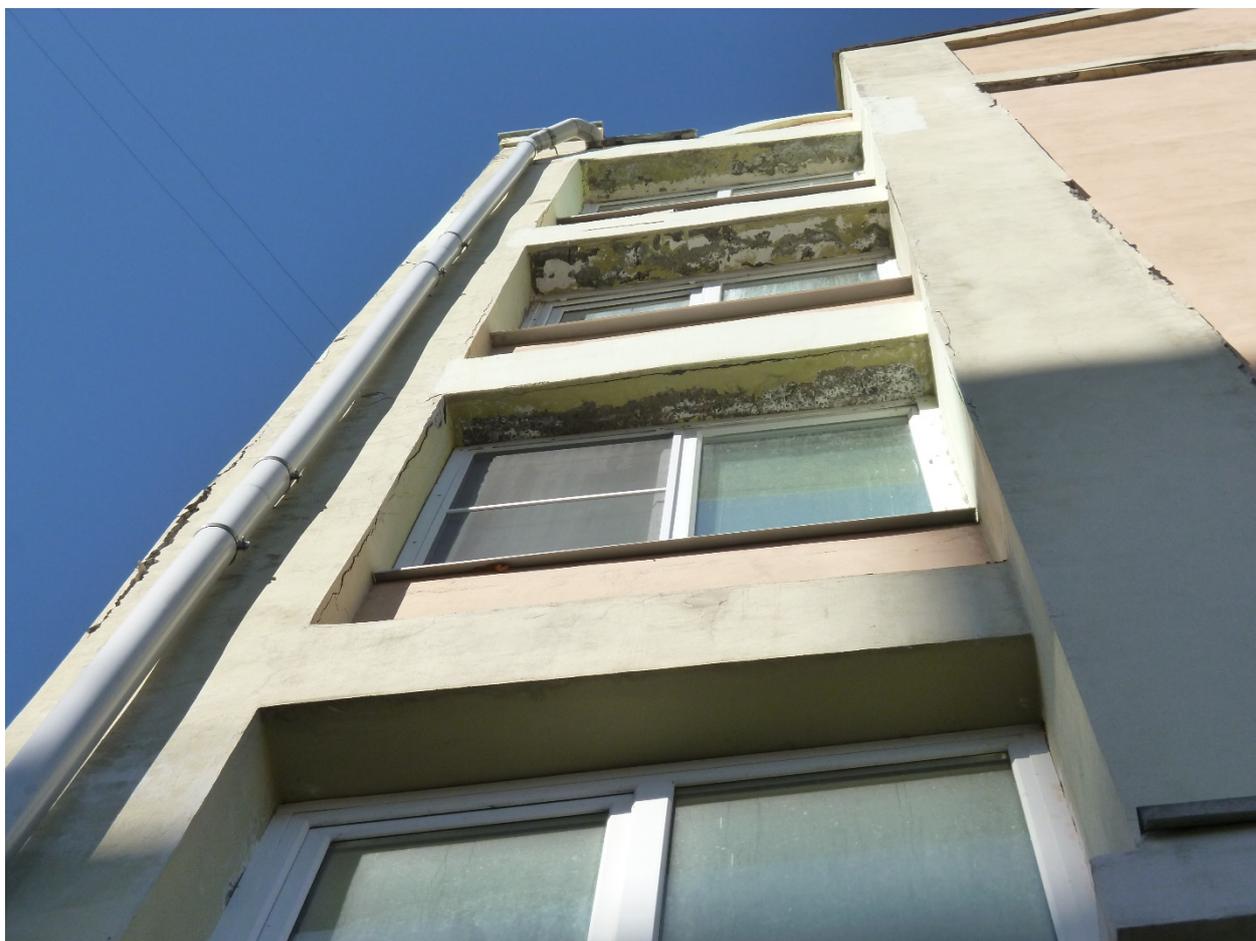
Фотофрагмент № 2 «Разрушение штукатурки на откосах»

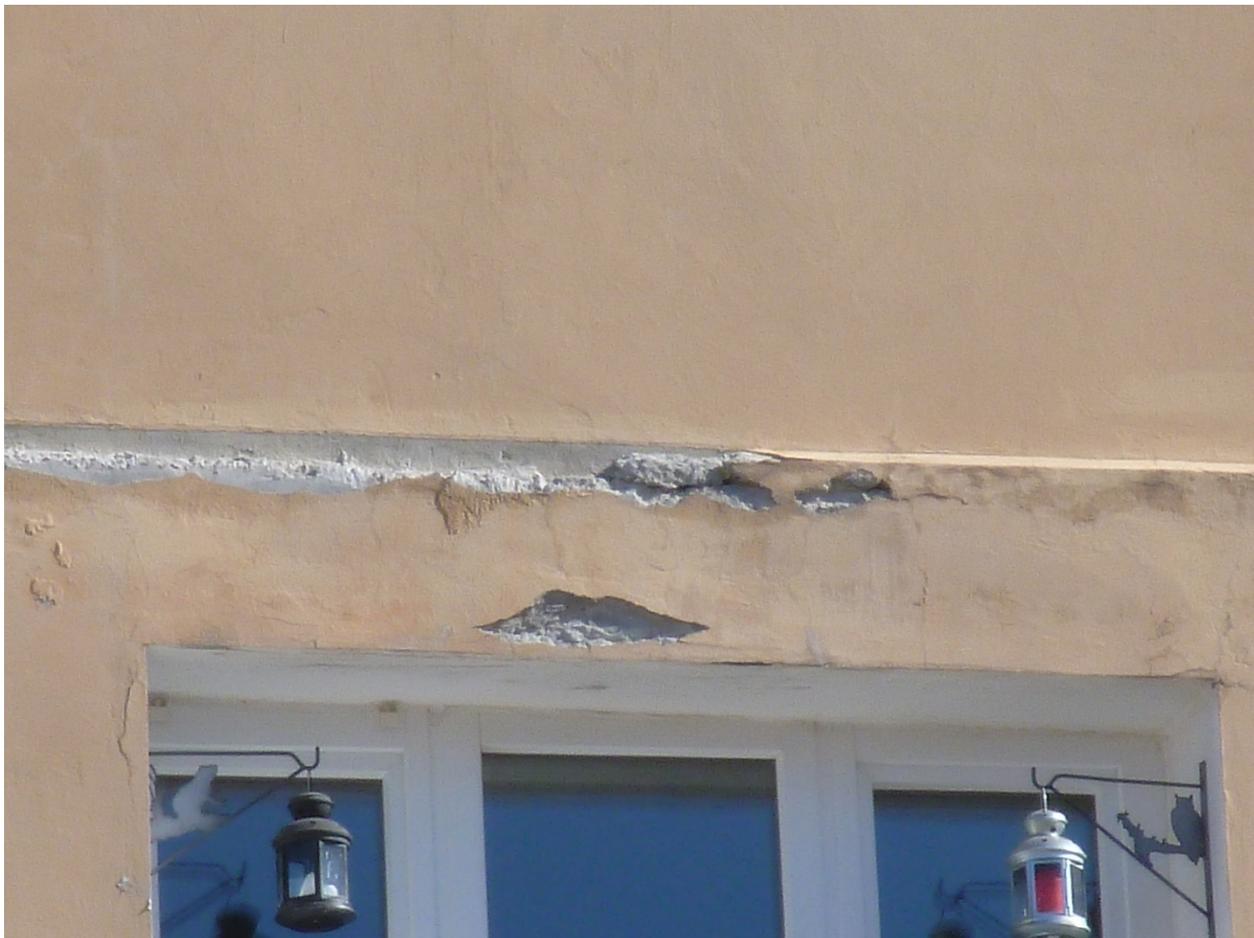
Фотофрагмент № 3 «Разрушение штукатурки»

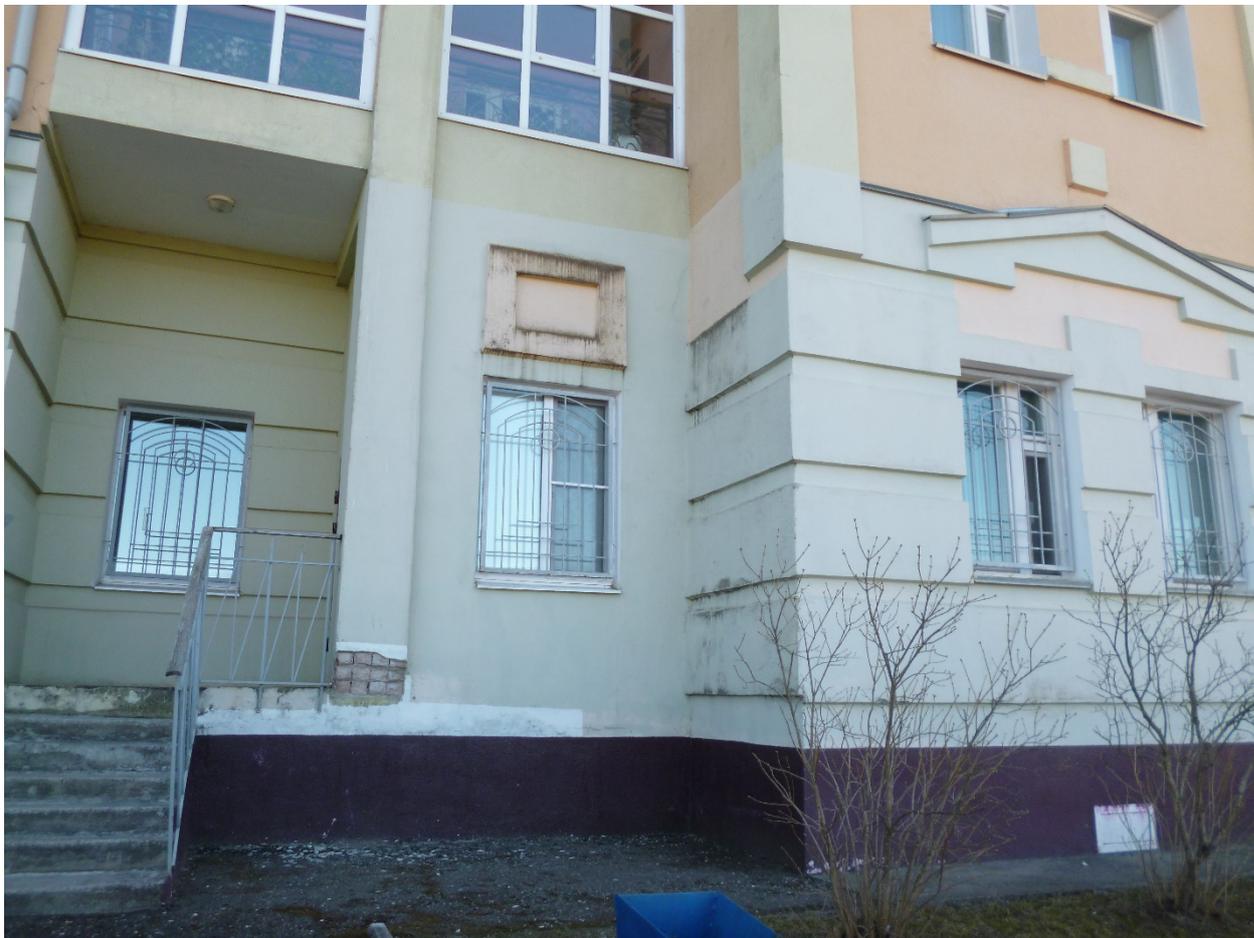
Фотофрагмент № 5 «Следы интенсивного намокания»

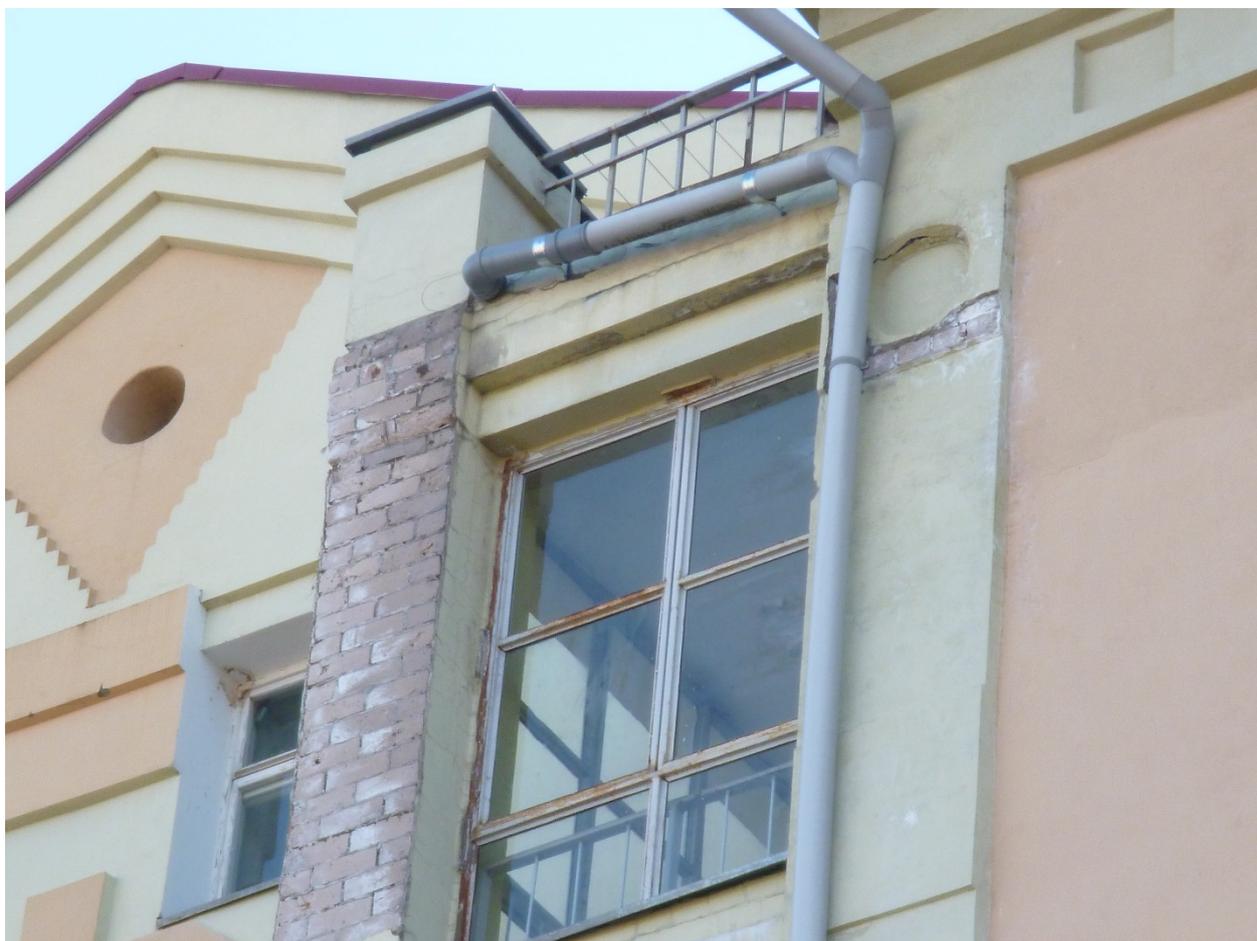
Фотофрагмент № 6 «Разрушения штукатурки, высолы»

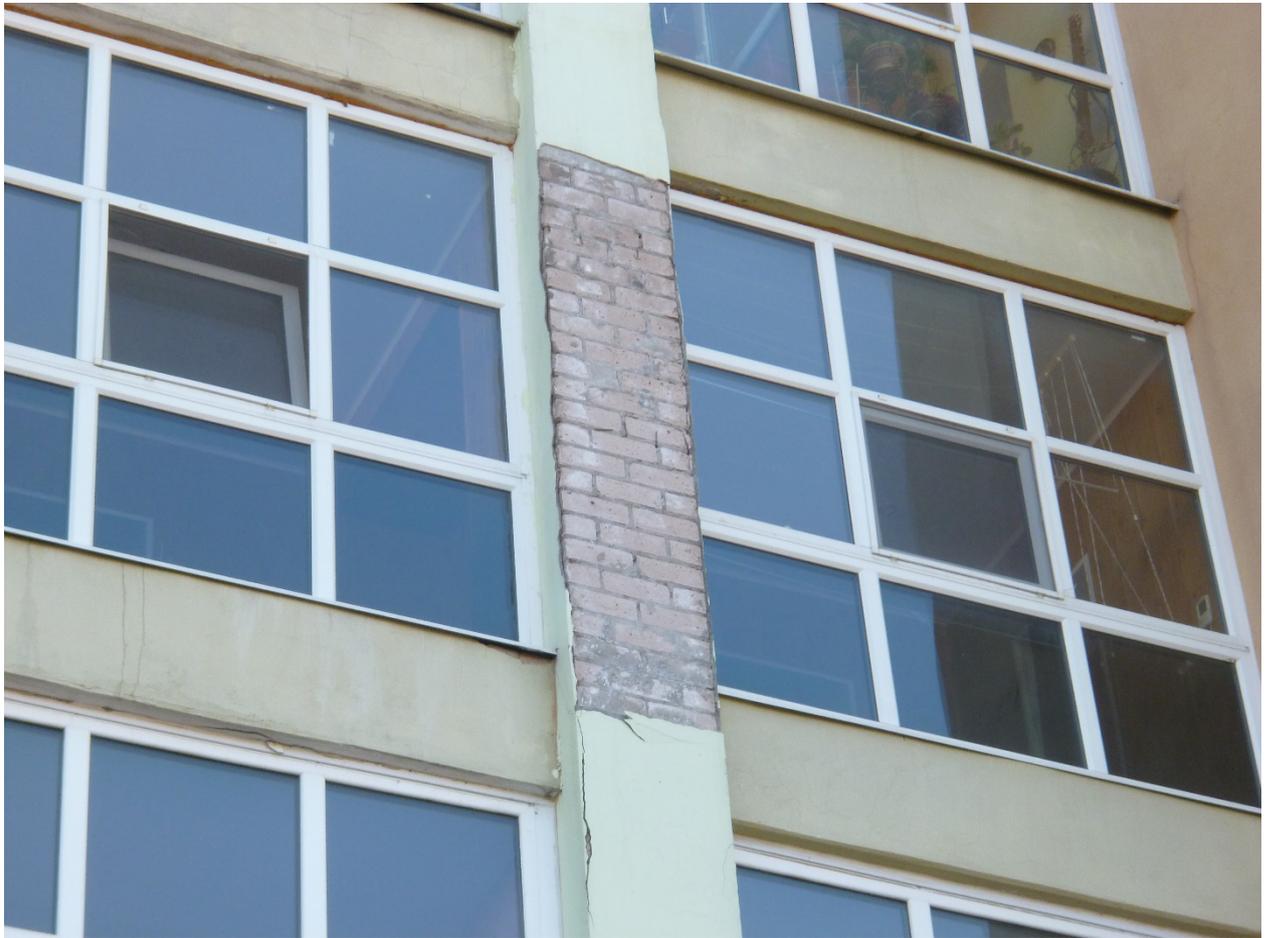
Фотофрагмент № 7 «Разрушение штукатурки»

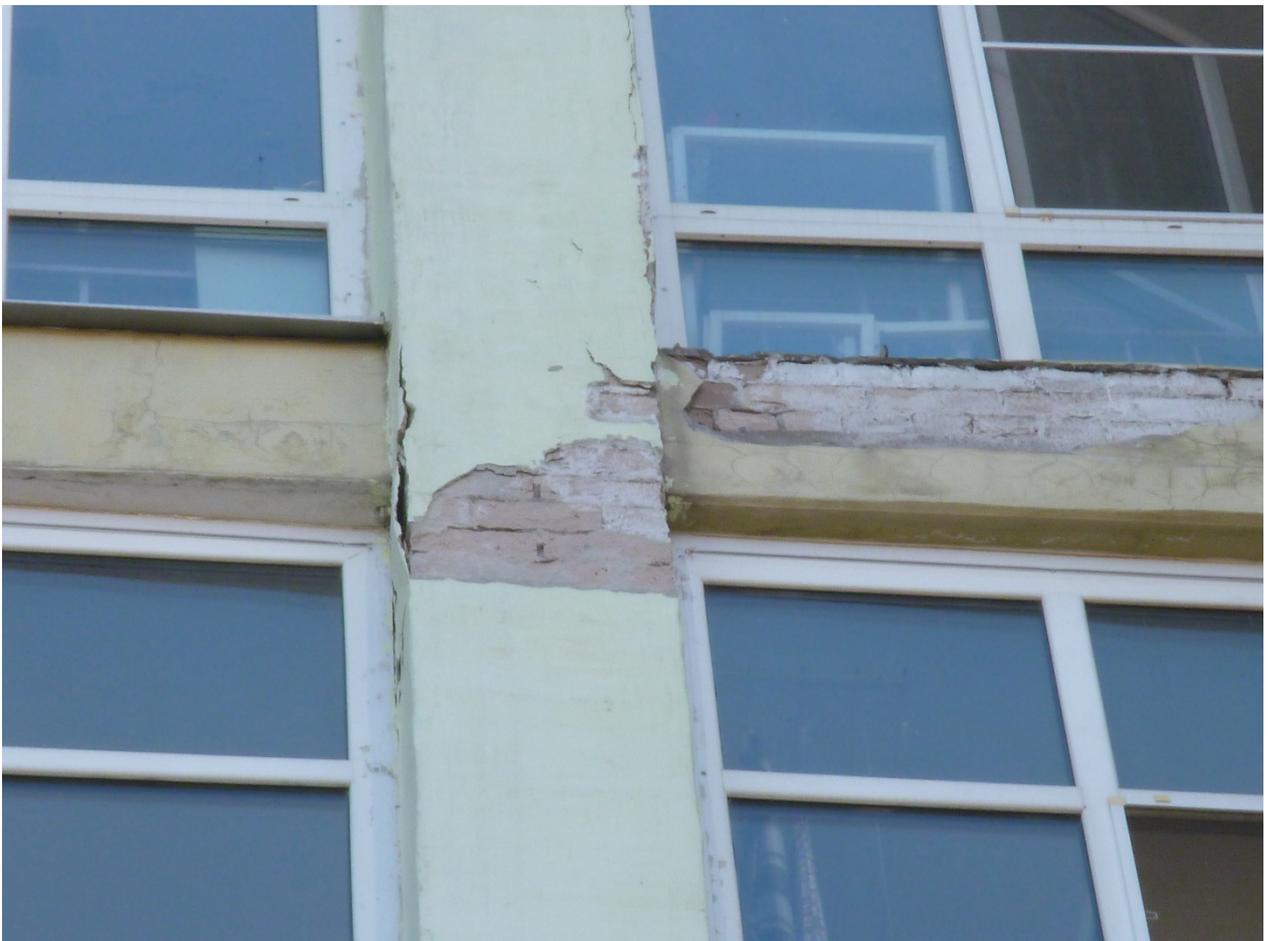
Фотофрагмент № 8 «Разрушение штукатурки»

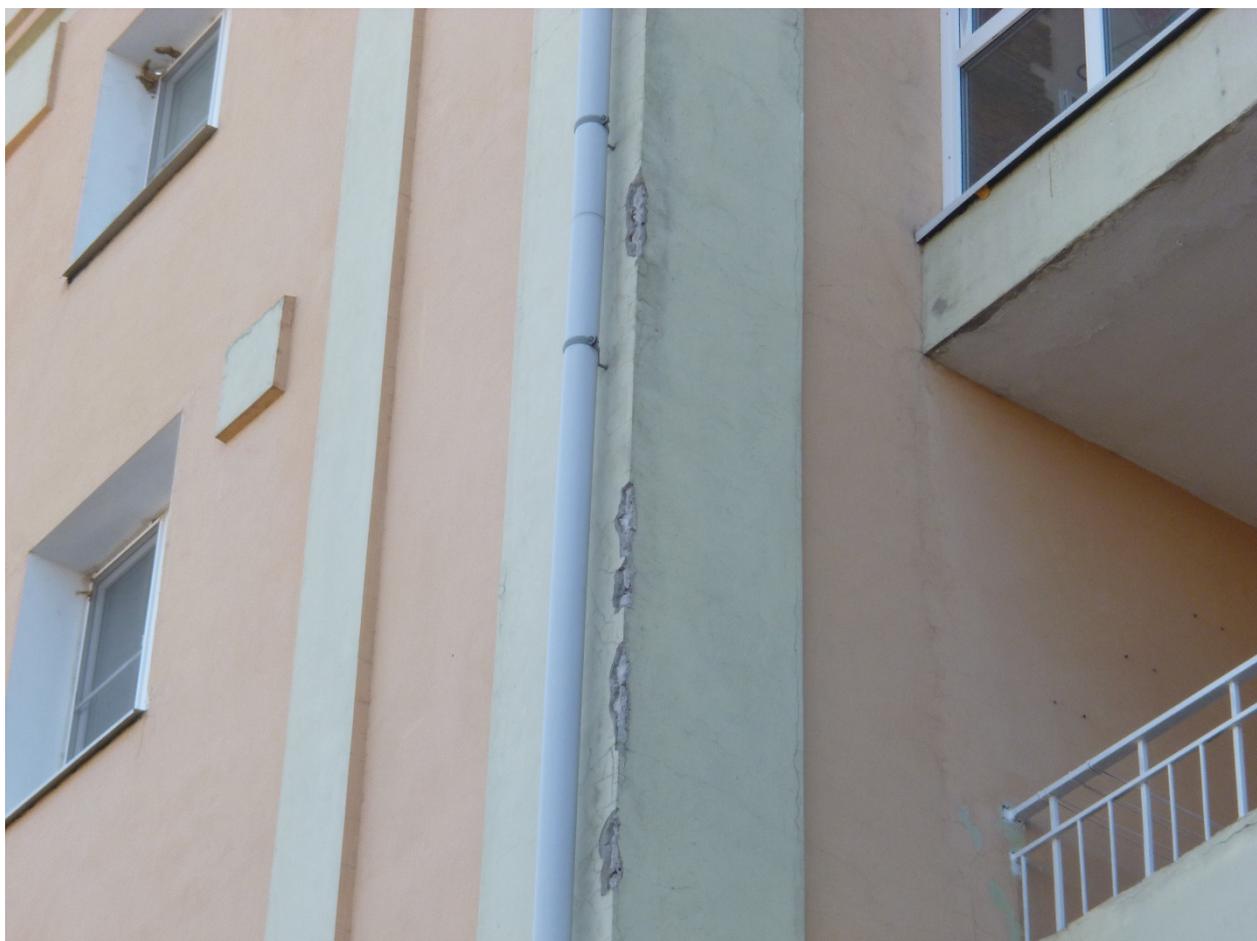
Фотофрагмент № 10 «Сколы штукатурки»

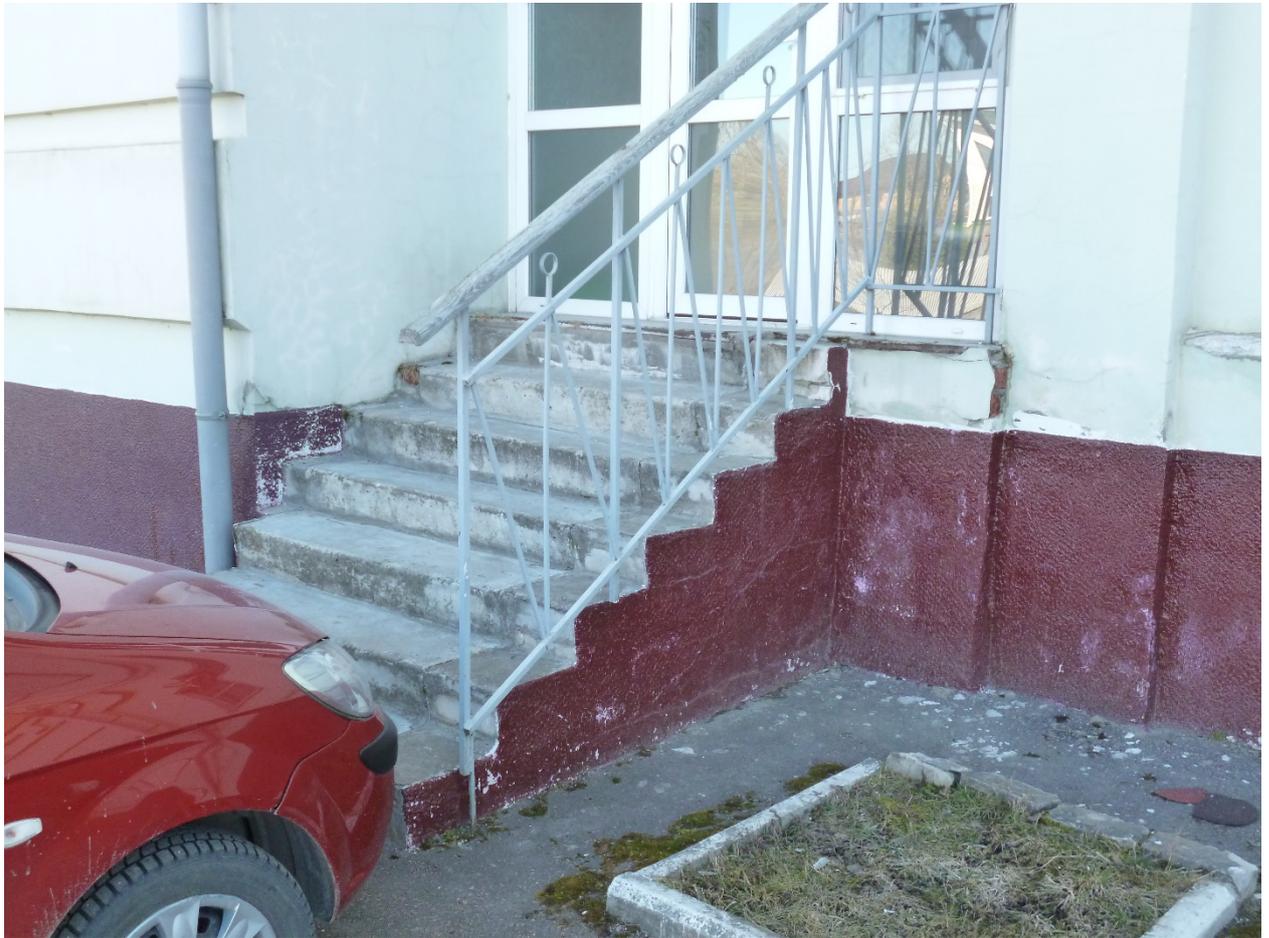
Фотофрагмент № 11 «Следы намокания, высолы»

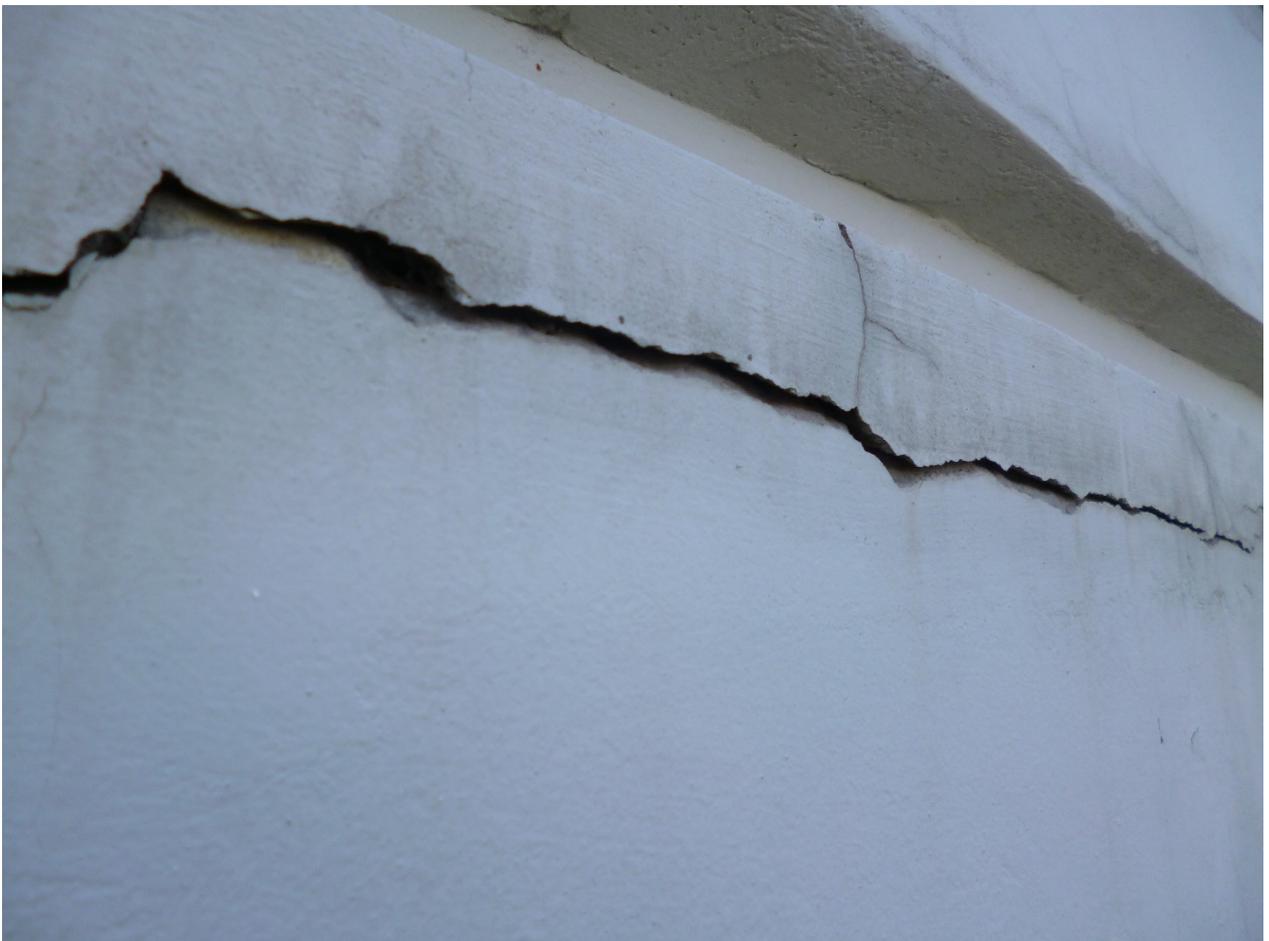
Фотофрагмент № 12 «Трещины в штукатурном слое»

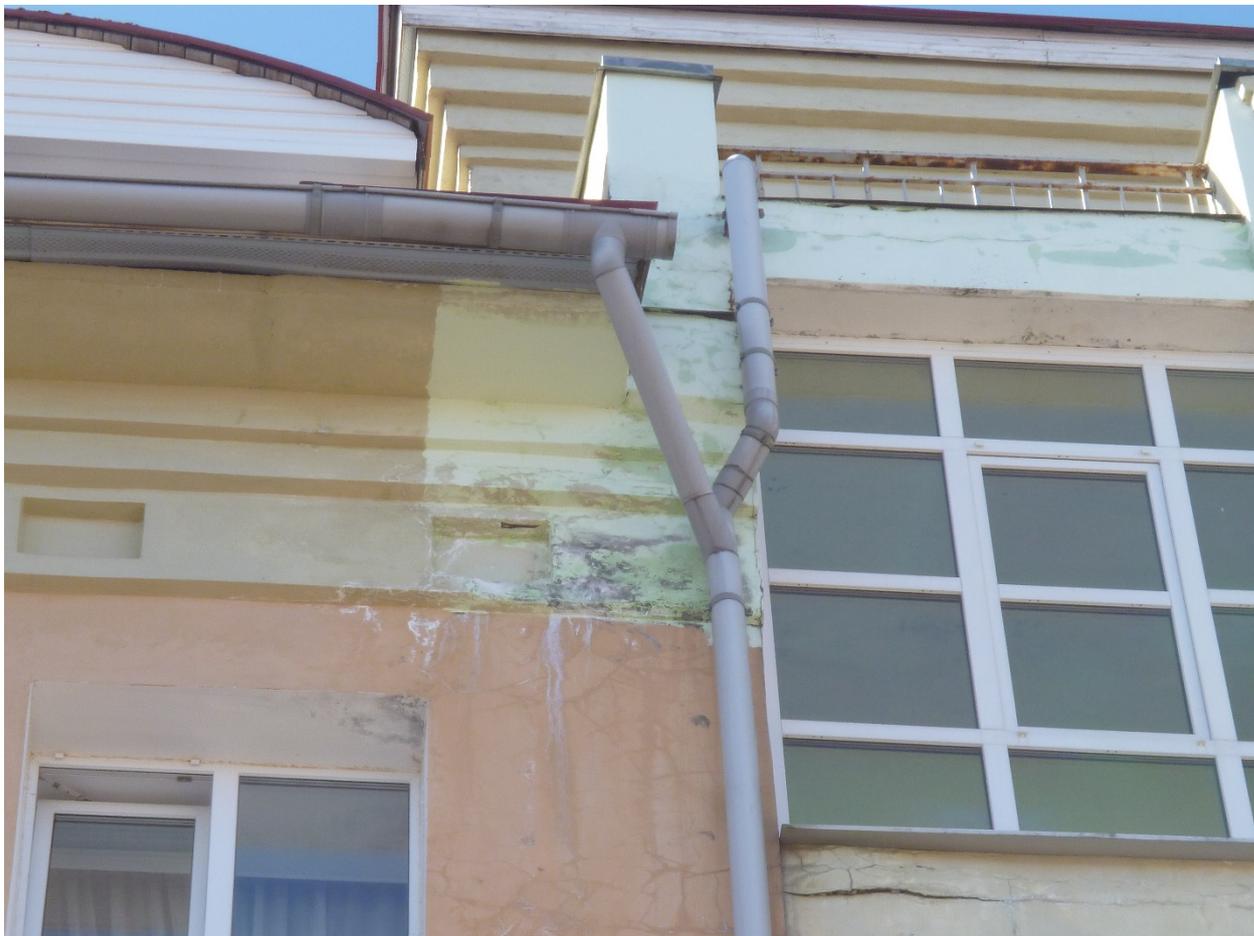
Фотофрагмент № 13 «Следы протечек водосточной системы»

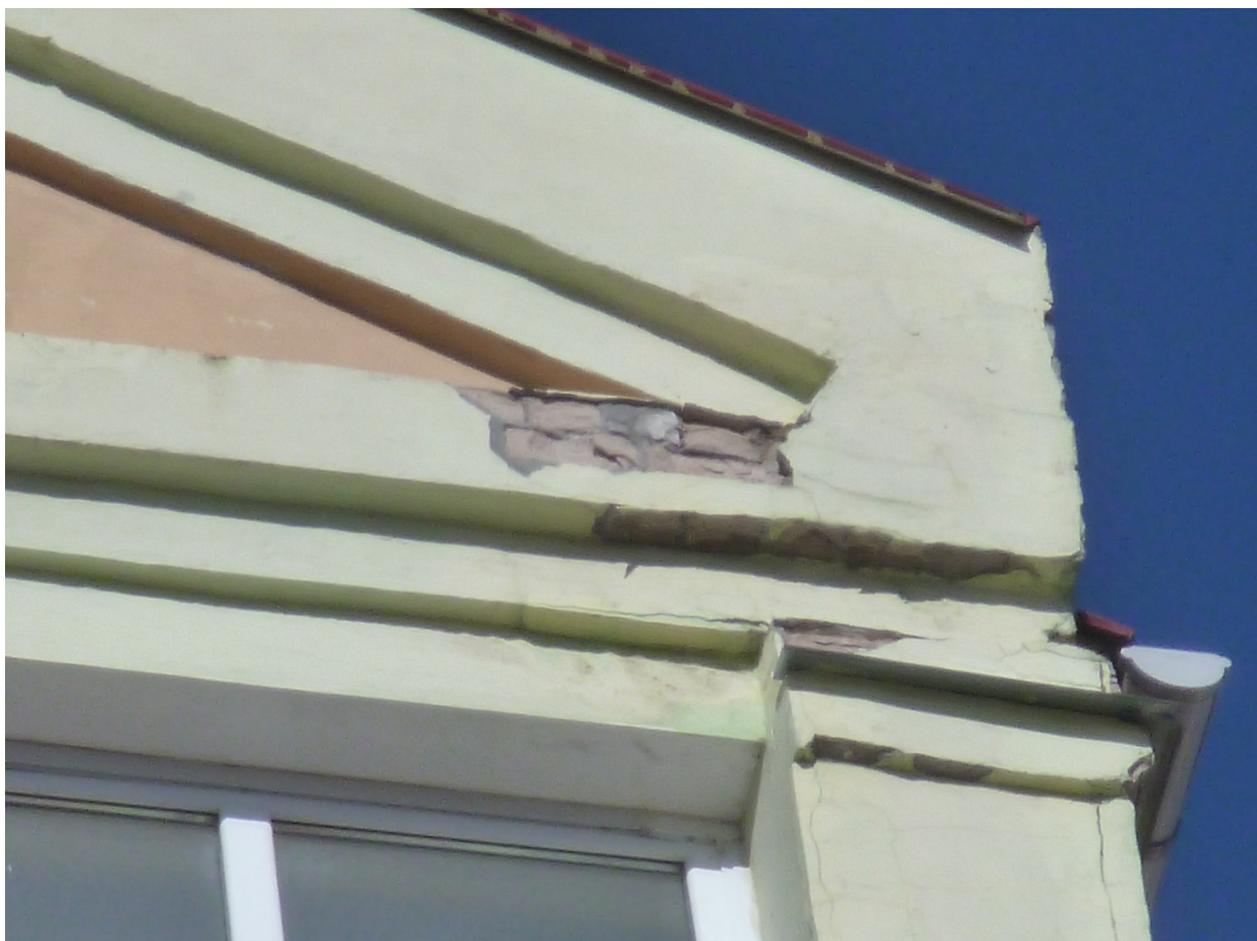
Фотофрагмент № 14 «Разрушение штукатурки»
