Техническое заключение по результатам технического обследования фасада многоквартирного дома, расположенного по адресу: Тверская область, г. Удомля, ул. Левитана, д. 11

88-04.2018-ТО

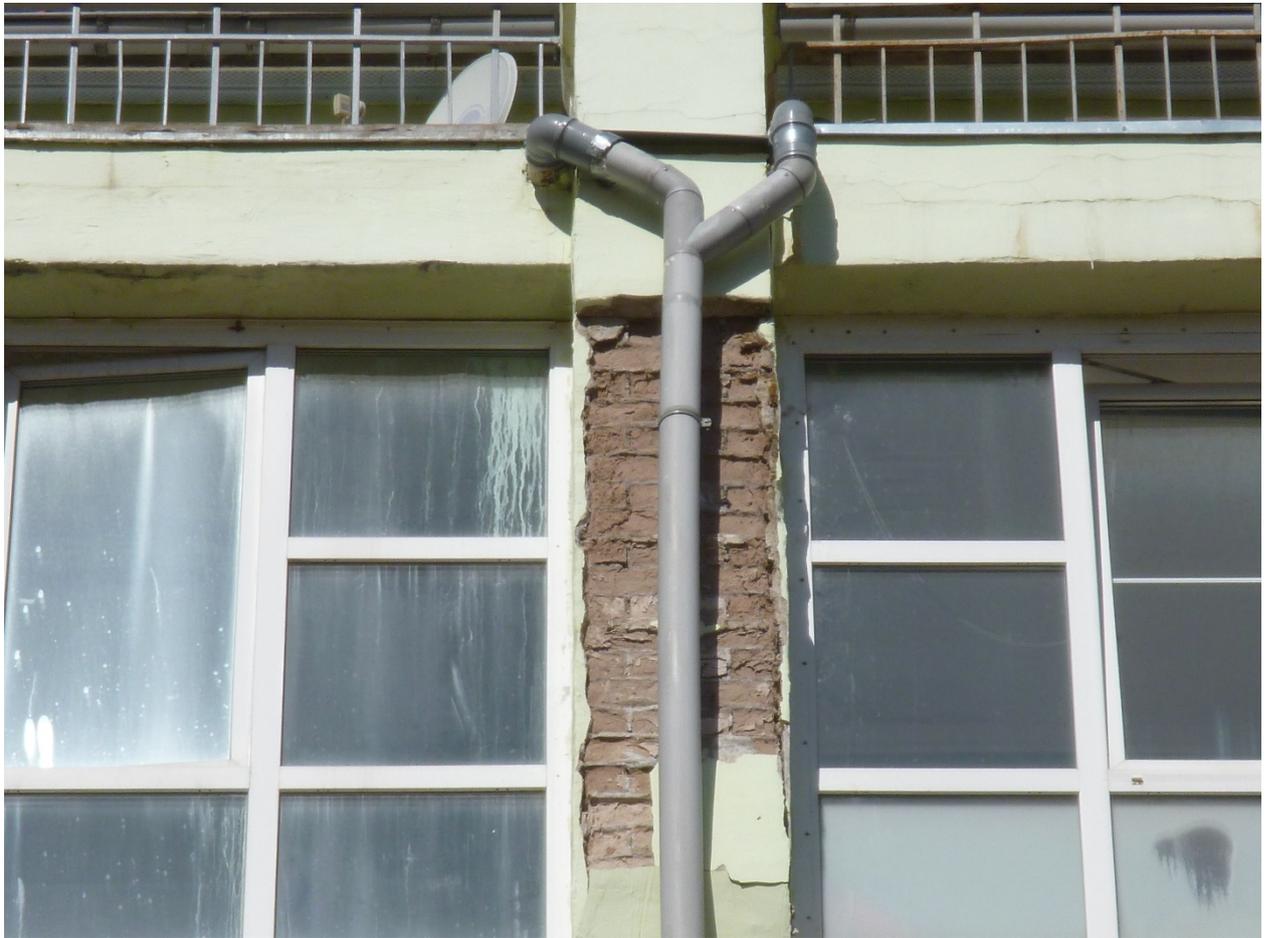
Фотофрагмент № 15 «Разрушения кирпича и штукатурки»

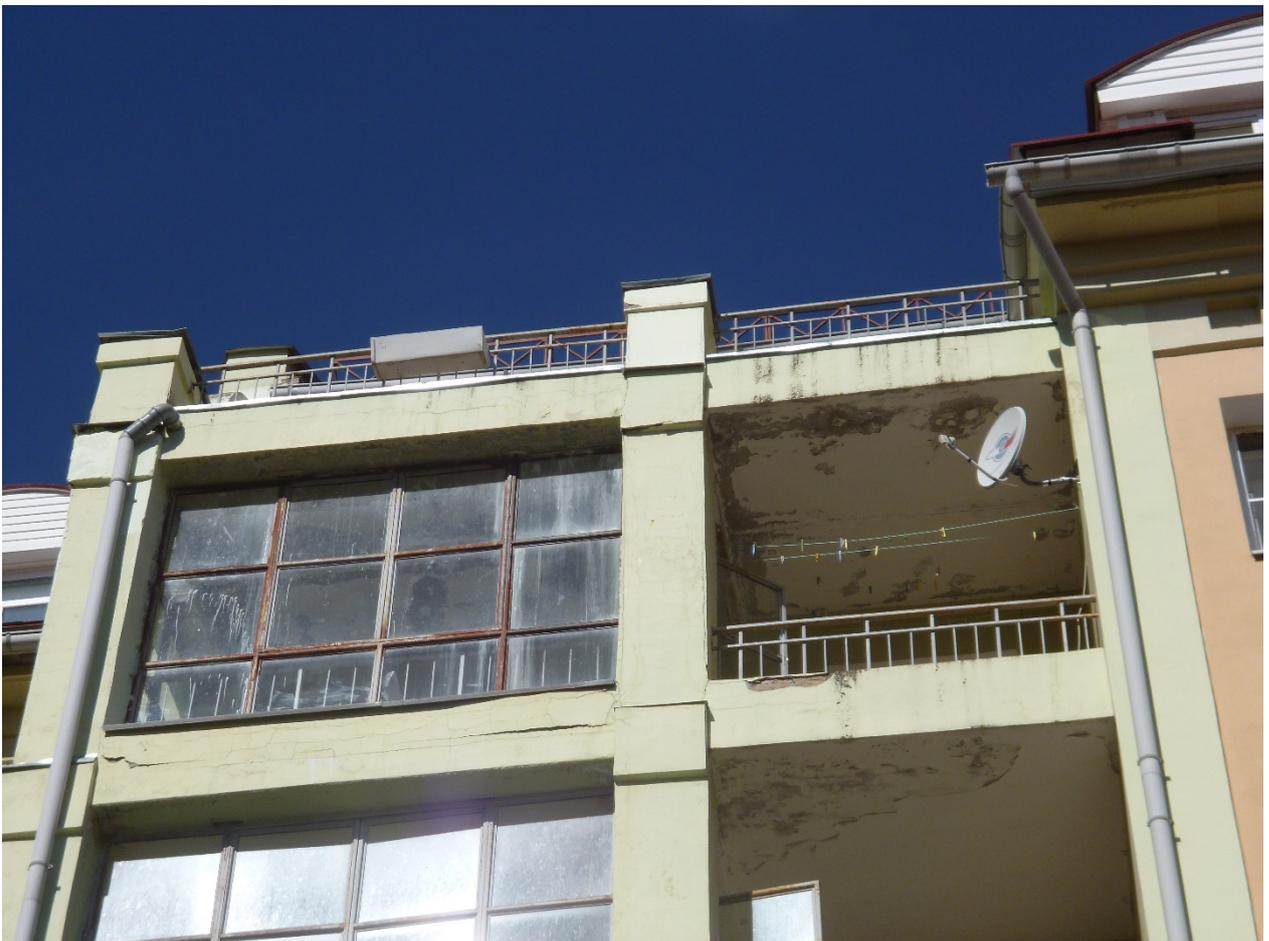
Фотофрагмент № 16 «Повреждения отделки лоджий»

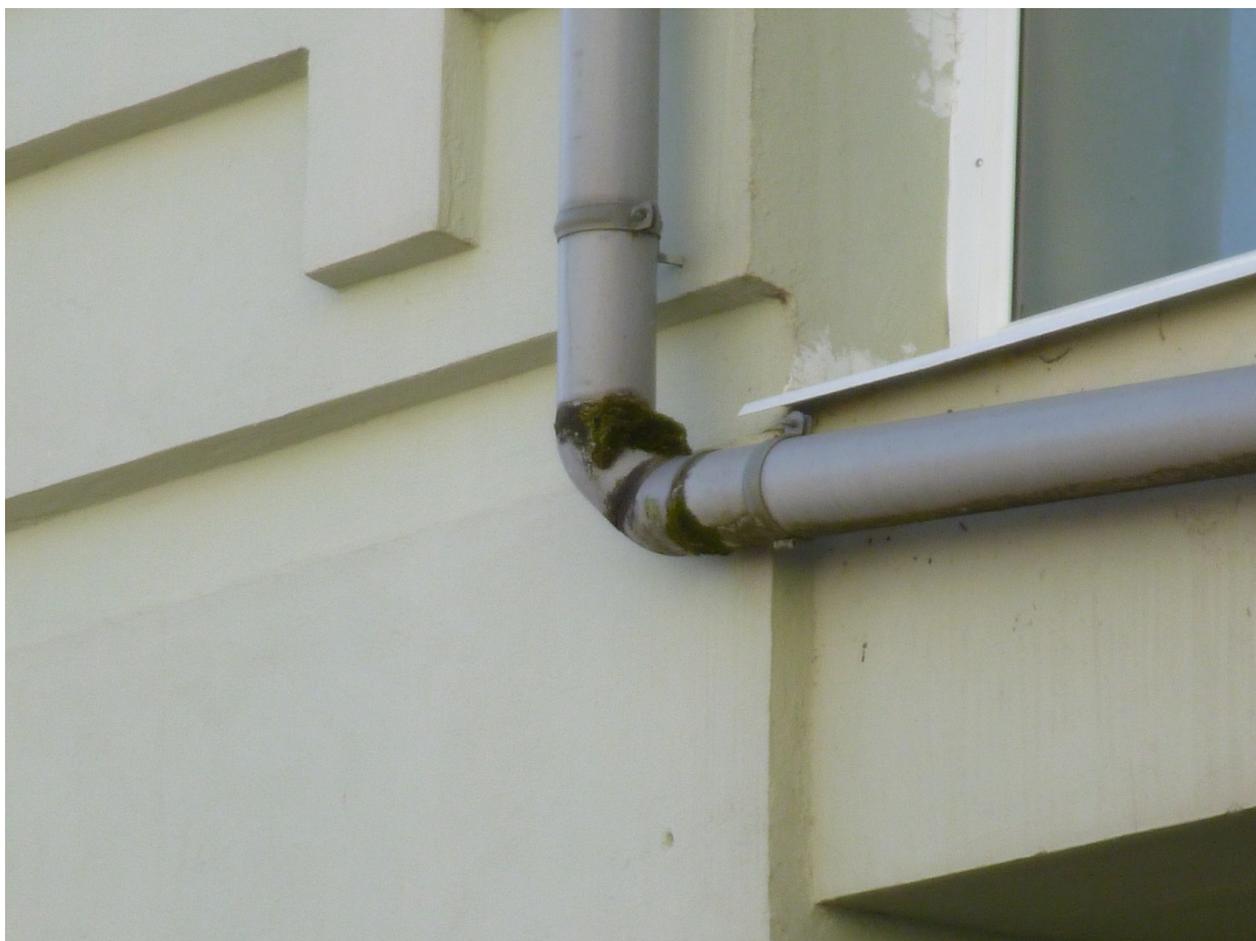
Фотофрагмент № 18 «Нарушение герметизации системы водоотвода»

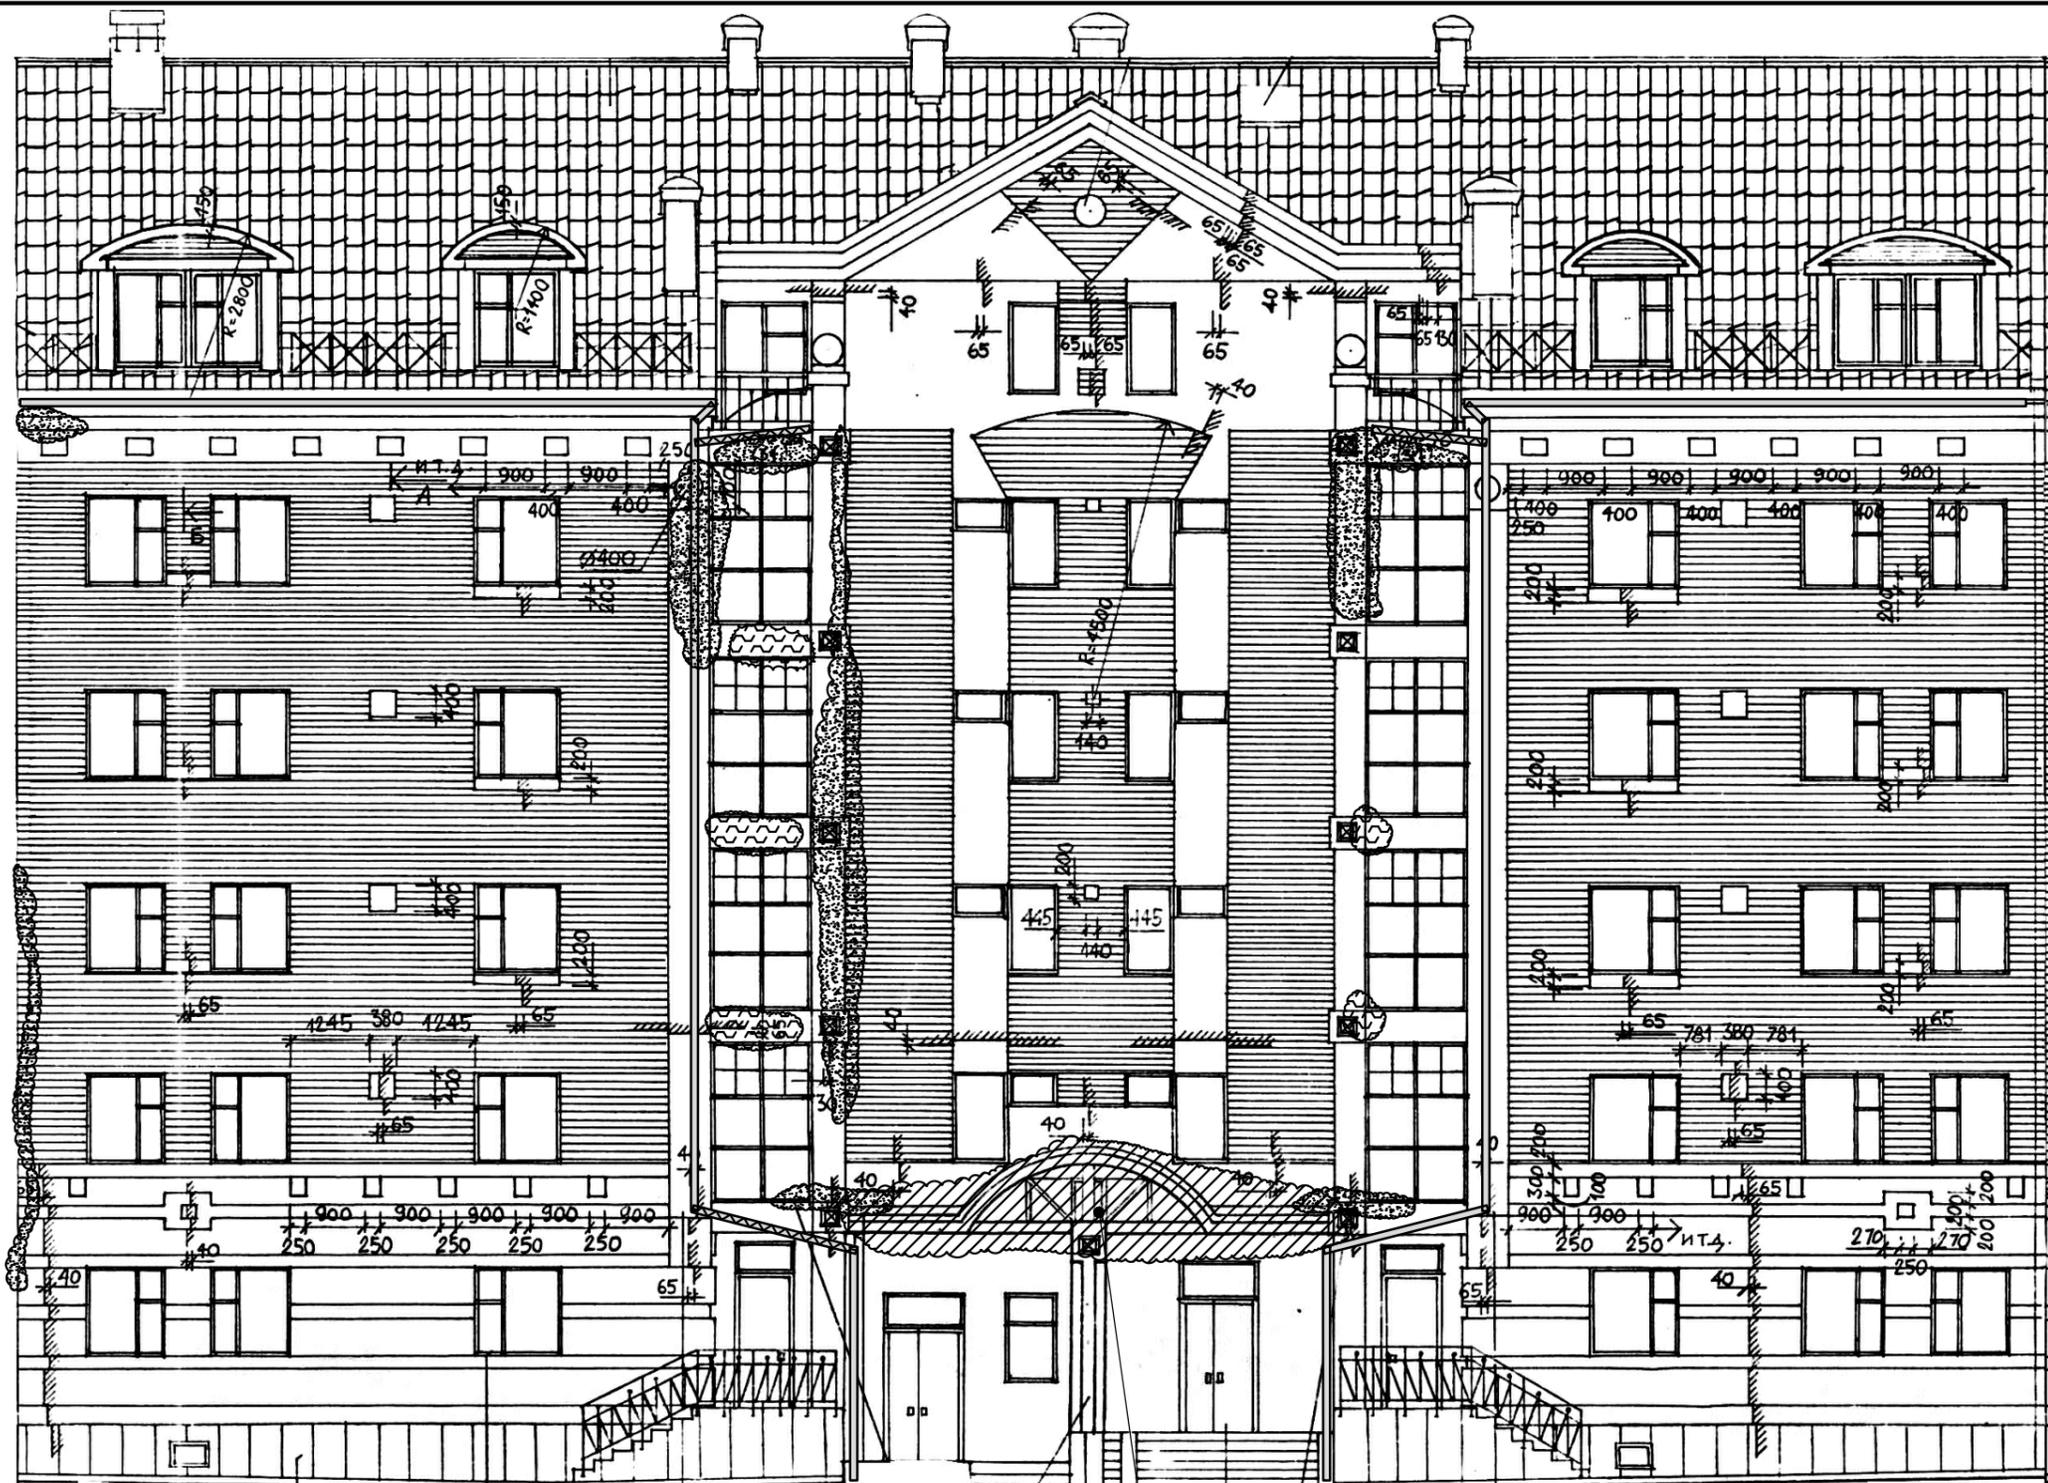
Коррозия элементов козырька

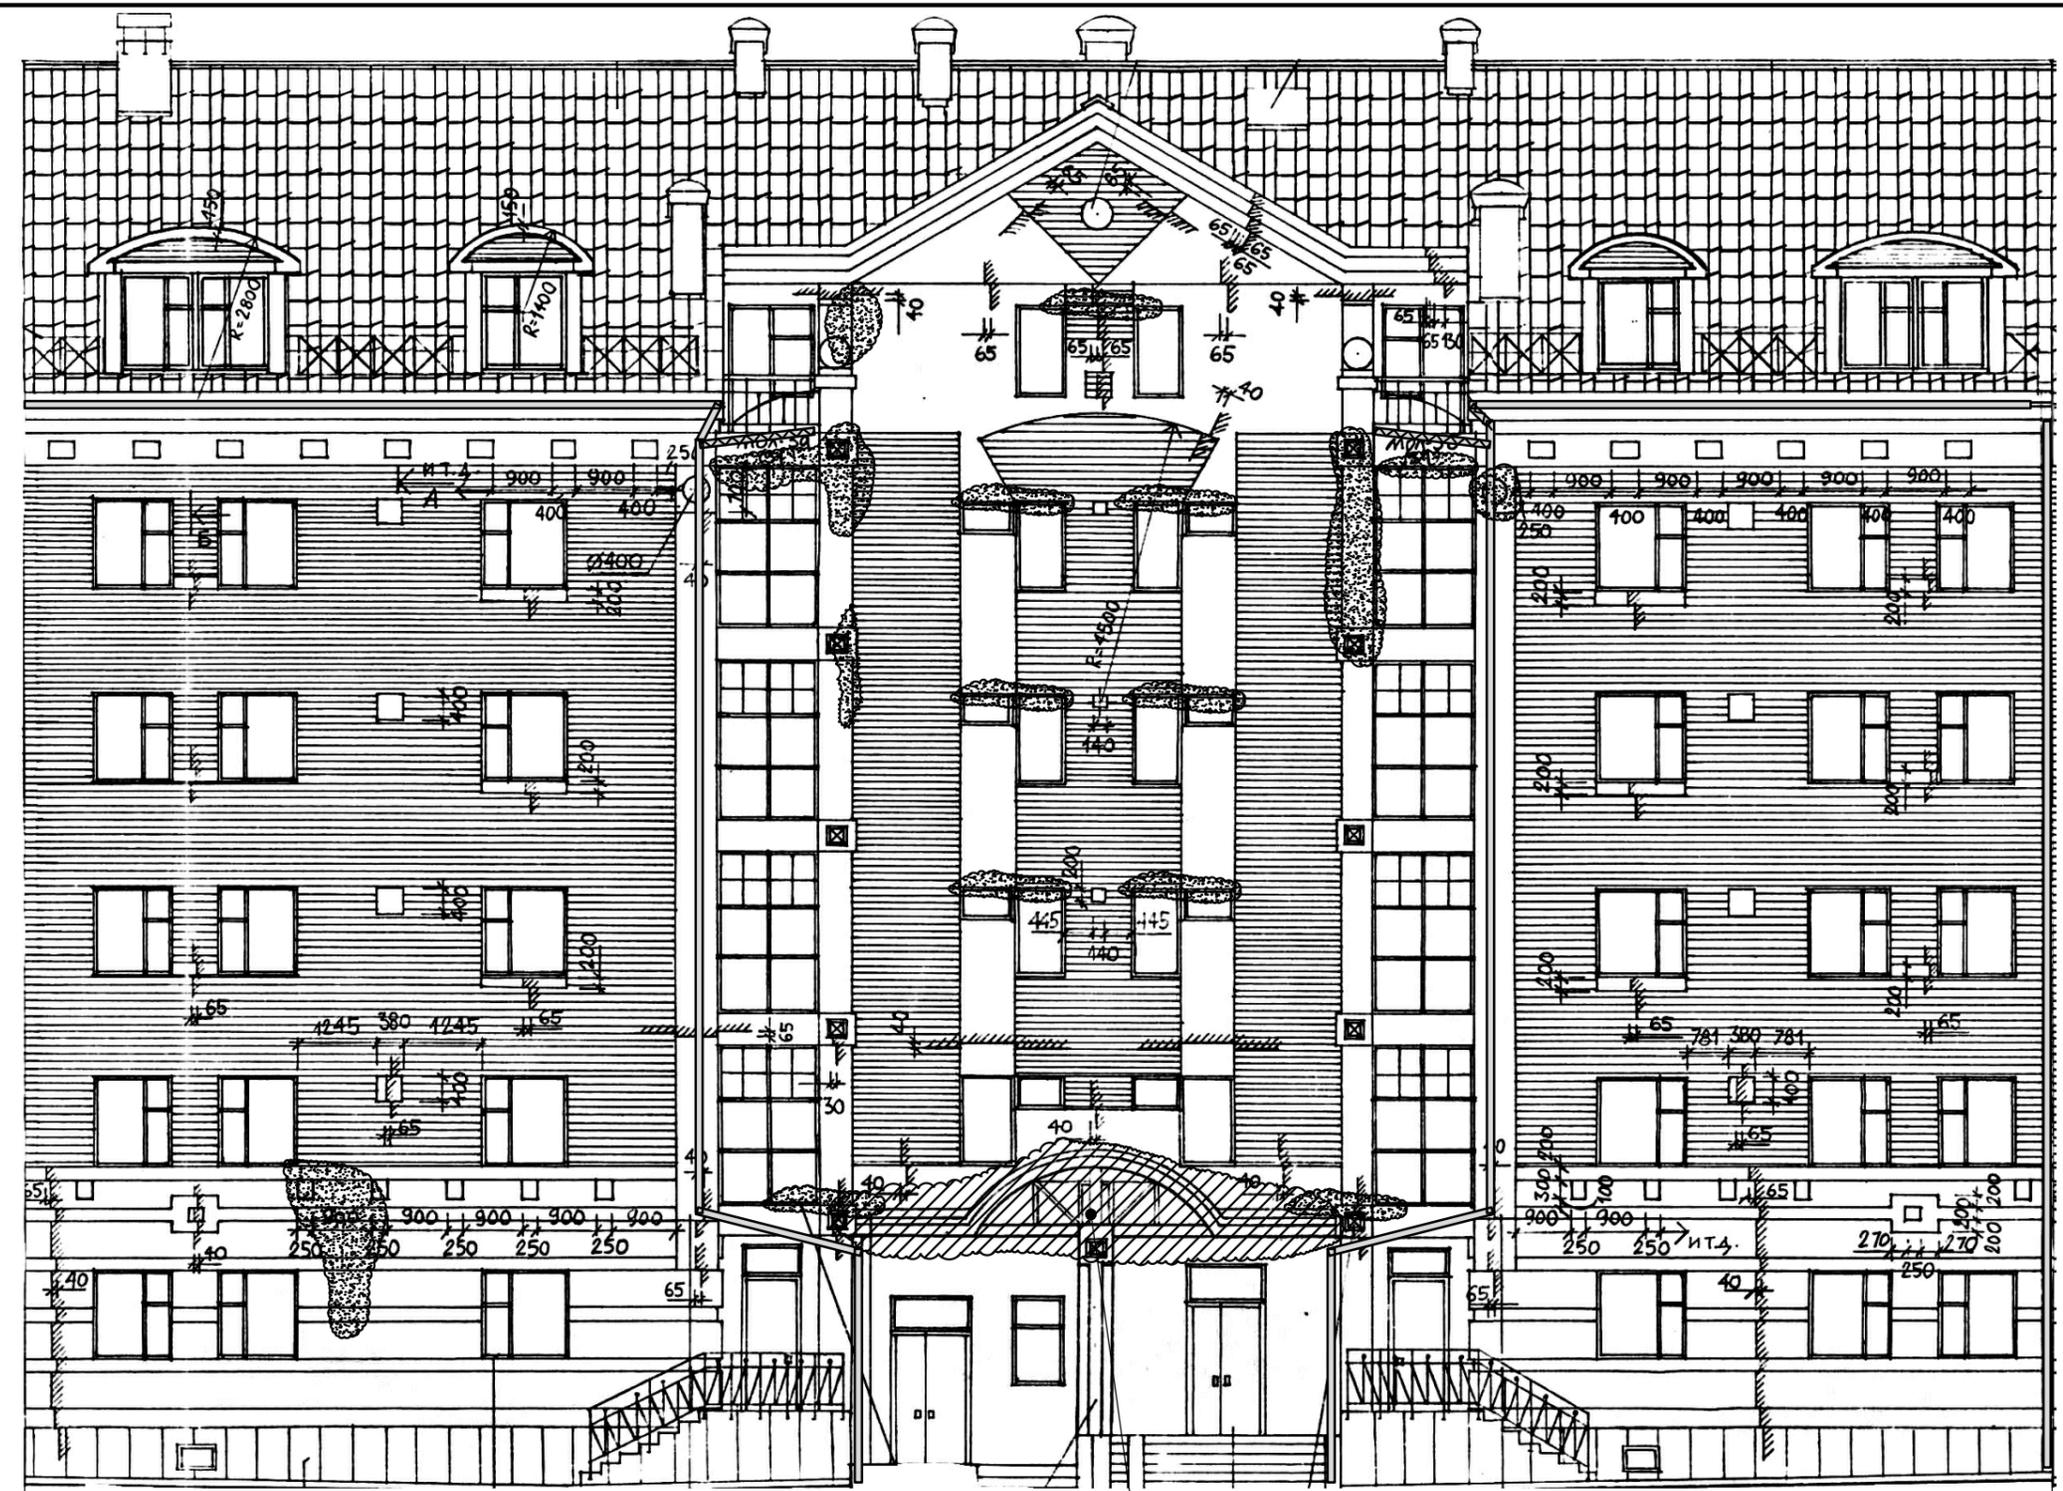
Коррозия элементов козырька
