## ГЛАВА ВТОРАЯ

### ДЕФЕКТЫ НАРУЖНЫХ СТЕН С ЛИЦЕВЫМ СЛОЕМ ИЗ КИРПИЧНОЙ КЛАДКИ

## **2.5. Массовое проявление дефектов наружных облегченных стен зданий, возводимых с конца 1990-х годов**

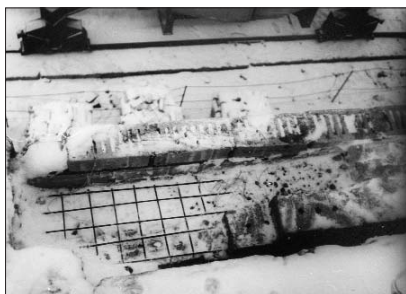
Значительно затрудняется производство работ по укладке утеплителя в зимнее время. Наибольшей опасностью является попадание снега и образование льда на дне колодца, куда помещается утеплитель (рис. 2.2.2). После их таяния образование незаполненных утеплителем полостей также неизбежно.

Рис. 2.2.2 Попадание снега и мусора в полость для утеплителя

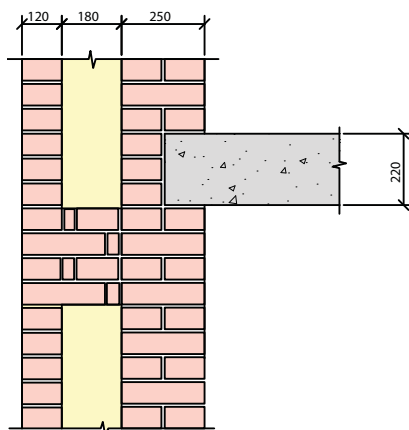
Известны случаи, когда непродуманное проектное решение не позволяет выполнить горизонтальный деформационный шов качественно. Так было при строительстве дома на Бакунинской улице в Москве (2003 год). По проекту наружный слой должен был поэтажно опираться на консольную балку из армированной кладки высотой в несколько рядов кирпича (рис. 2.3.5). Устройство горизонтальных деформационных швов, разрезающих наружный слой кладки в уровне каждого этажа, предусмотренных проектом, там практически не выполнялось. Причиной тому было то, что в случае устройства шва свежая кладка опорной консольной балки не смогла бы воспринимать нагрузку от веса вышележащей кладки наружного слоя.

Рис. 2.3.5 Узел опирания лицевого слоя на кирпичную консоль в доме на Бакунинской улице в Москве

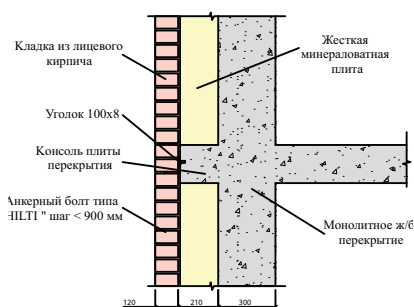
Было установлено что основной причиной отслоения лицевого слоя кладки и раздробления кирпича в уровне перекрытий явилось отсутствие в лицевом слое горизонтальных и вертикальных деформационных швов. Горизонтальные швы необходимы для компенсации разности вертикальных перемещений железобетонных пилонов.

Рис. 2.3.7 г Узлы опирания лицевого слоя по результатам обследования. Здание на ул. Магнитогорская в Москве

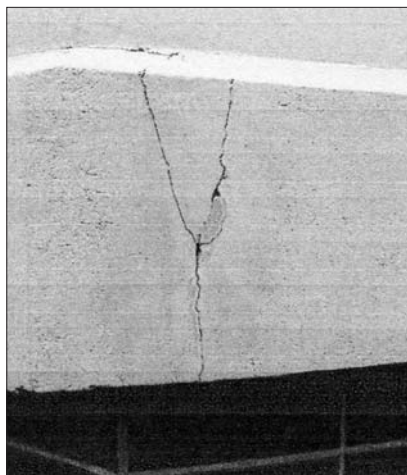
Рис. 2.5.2 д Трещины на углу стены

Трещины в углах здания вызваны в первую очередь также температурно-влажностными деформациями кладки наружного слоя вследствие отсутствия вертикальных температурных швов.

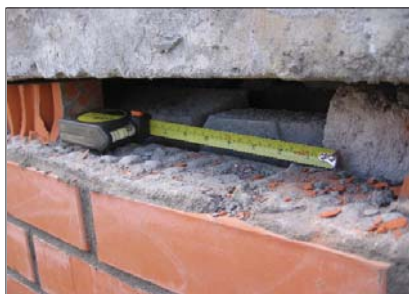
При укладке плитного утеплителя его нарезка осуществляется в построечных условиях по месту. В большинстве обследуемых случаев подгонка плит, особенно из пенополистирола, производится некачественно. Зазоры между плитами часто достигают нескольких сантиметров. Нередко швы между утеплителем заполняются кладочным раствором (рис. 2.2.1 а, б). Часто зазоры между низом плиты перекрытия и утеплителем либо кладкой внутреннего слоя из ячеистобетонных камней достигают нескольких сантиметров (рис. 2.2.1 в, г).

Рис. 2.2.1 в Продуваемый зазор между низом перекрытия и верхом кладки внутреннего слоя из ячеистобетонных камней (дом на ул. Петрозаводская). Фото автора, 2007 г.

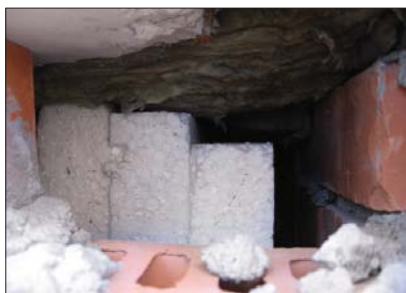
Рис. 2.2.1 г Неплотное прилегание плит утеплителя к низу плиты перекрытия (дом на ул. Петрозаводская). Фото автора, 2007 г.

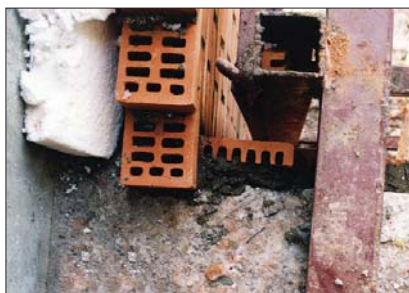
Рис. 2.3.1 Смещение несущего наружного слоя кладки в сторону улицы, исключющее устройство горизонтального деформационного шва, г. Одинцово, 1999 г.

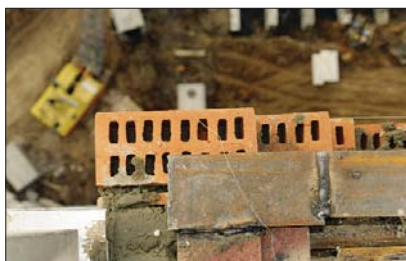
Рис. 2.3.2 Свес наружного слоя кладки на 6 см в сторону улицы, г. Москва, 1999 г.

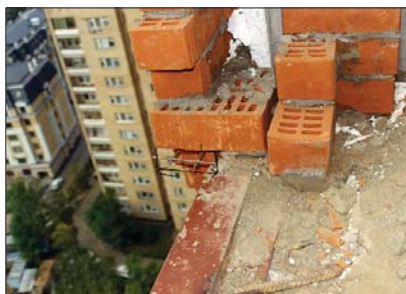
Рис. 2.3.3 Свес наружного слоя кладки со стального уголка на 15 см вместо 4-х по проекту. Москва, 1999 г.

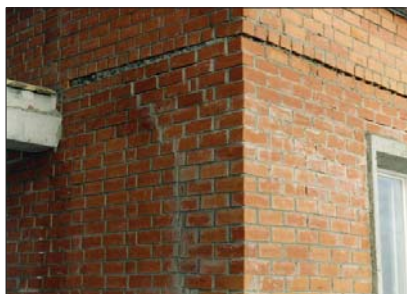
Рис. 2.3.4 Заполнение горизонтального деформационного шва кладочным раствором. Москва, 1999 г.

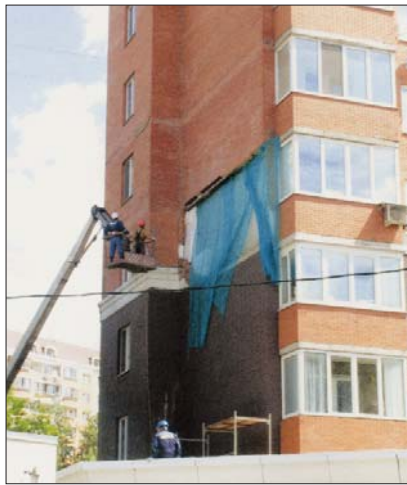
В 2007 г. произошло частичное обрушение лицевого слоя кладки на доме по ул. Петрозаводская в Москве (рис. 2.3.6 а, б). Проектом было предусмотрено поэтажное опирание лицевого слоя кладки толщиной 12 см на монолитные железобетонные перекрытия (рис. 2.3.6 в). По проекту кладка лицевого слоя должна была свешиваться на 4 см. Торец плиты перекрытия закрывался

снаружи распиленными в продольном направлении кирпичами. Под распиленными кирпичами горизонтальный шов заполнялся кладочным раствором. Таким образом, горизонтальный деформационный шов устраивался под плитой перекрытия не на всю толщину лицевого слоя (12 см), а только на 8 см. В действительности же во многих местах свес кладки лицевого слоя превысил проектное положение. В месте обрушения лицевой слой был полностью смещен с опоры.

Рис. 2.3.6 б Фрагмент фасада здания на ул. Петрозаводская после обрушения кладки лицевого слоя наружной стены, 2007 г.

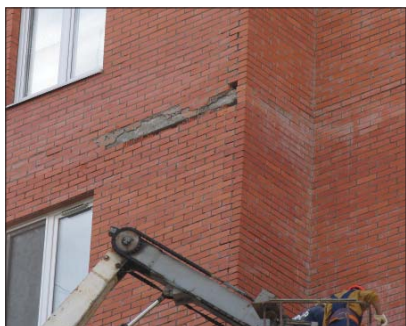
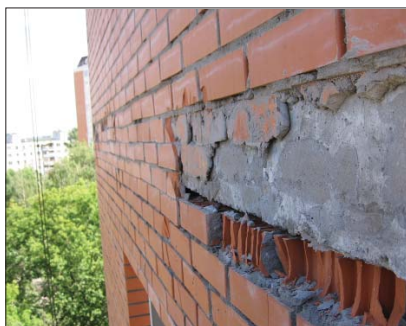
- В уровне перекрытий на многих участках произошло разрушение кладки из распиленных по толщине кирпичей, облицовывающих торец плиты. Там же в ряде мест произошло разрушение кирпичей лицевого слоя, расположенных непосредственно над и под плитой перекрытия (рис. 2.3.6 д).

Основной причиной возникновения в лицевом слое кладки вертикальных трещин и разрушения кладки в уровне перекрытий является отсутствие или некачественное исполнение горизонтальных деформационных швов в уровне перекрытия. Немалую роль играет также отсутствие и вертикальных температурных швов.

Основной причиной, по которой во многих местах фактически отсутствуют горизонтальные деформационные швы, является некачественное выполнение работ. При этом следует отметить неудачное проектное решение опорного узла стены на плиту перекрытия. Проектом деформационный шов между облицовочной плиткой и кладкой лицевого слоя не предусмотрен. Уже только это способствует разрушению плитки и ее отрыву от плиты перекрытия. В случае увеличения толщины выпиливаемой из кирпича плитки деформационный шов практически сводится на нет.

Рис. 2.3.6 д Разрушение кладки из распиленных по толщине кирпичей, облицовывающих торец плиты

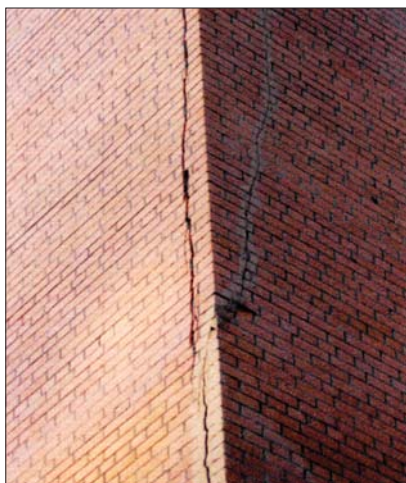
На углу здания в лицевом слое кладки из керамического кирпича образовалась вертикальная трещина в уровне третьего-шестого этажей. Ширина раскрытия трещины составляет до 5 см (рис. 2.3.7 ж, з, и). В уровне шестого этажа трещина обнаружена не была, однако в уровне седьмого и выше трещина опять появилась, хотя и не столь значительная, с шириной раскрытия до 1,5–2 мм.

Рис. 2.3.7 ж Здание на ул. Магнитогорская в Москве. Фрагмент стены в осях 4/Г. Вертикальные и наклонные трещины в уровне четырех – шести этажей

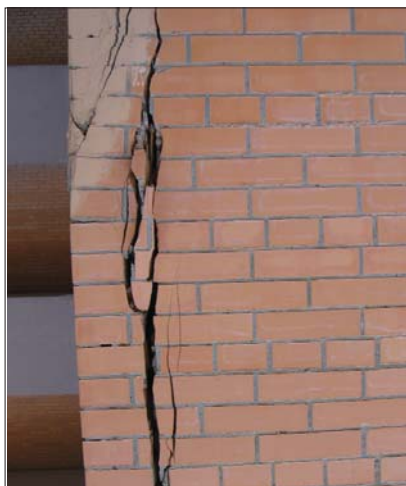
Рис. 2.3.7 з Вертикальная трещина на углу стены между третьим и четвертым этажами

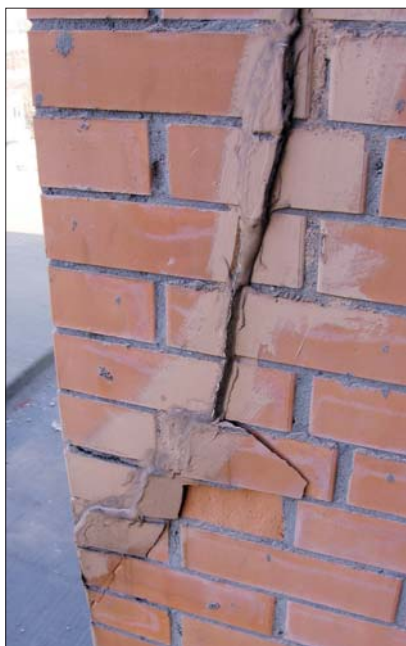
Помимо вертикальной трещины на том же углу здания, но уже в стене по оси 1 между осями Г-Д в лицевом слое кладки имеется наклонная трещина с шириной раскрытия до 2 см (рис. 2.3.7 и).

Лицевой слой кладки, расположенный снаружи железобетонного пилона, в уровне четвертого-шестого этажей выпучился из своей плоскости. Максимальная величина выгиба слоя составила

в уровне четвертого этажа около 5 мм. При такой величине отрыва лицевого слоя от расположенного за ним железобетонного пилона вполне вероятным становится выход из строя гибких связей, крепящих наружный слой, за счет их вырыва или разрыва.

Рис. 2.3.7 и Здание на ул. Магнитогорская в Москве. Выпучивание кладки лицевого слоя на углу стены между осями 110 –120 на высоте четвертого этажа

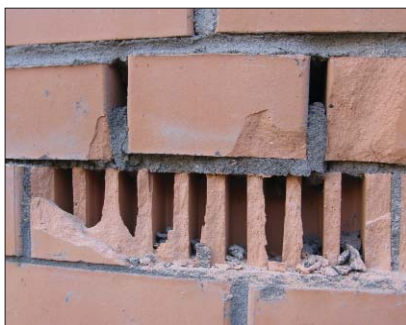
Рис. 2.3.7 к Растрескивание кирпичей лицевого слоя в уровне перекрытия над вторым этажом

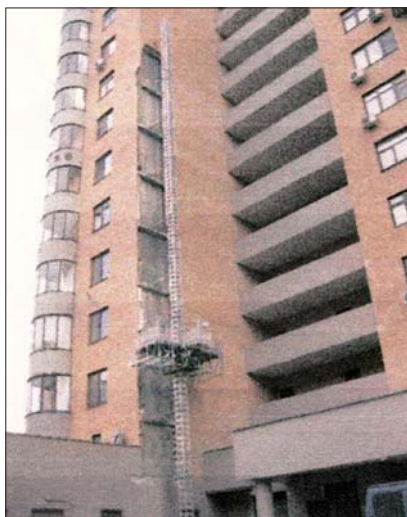
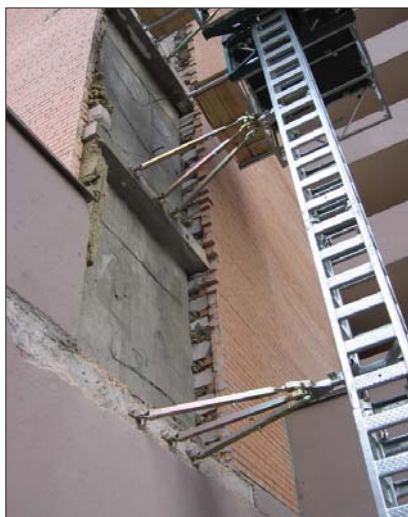
Рис. 2.3.7 л Ремонт кладки наружного (лицевого) слоя в месте образования вертикальных трещин

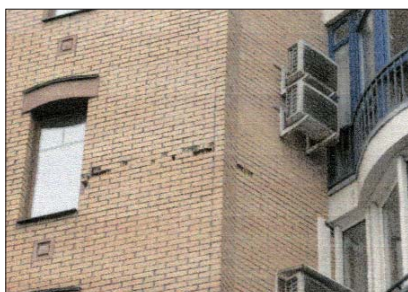
Трещины в лицевом слое кладки начали появляться уже с самого начала эксплуатации здания. Через три года после окончания строительства на одном участке был выполнен ремонт кладки лицевого слоя с трещиной путем ее перекладки. Еще через два года трещина вновь образовалась на том же месте, что говорит о недостаточной эффективности принятого метода ремонта. Спустя пять лет со времени окончания возведения здания в лицевом слое кладки наружных стен уже имелись многочисленные трещины с шириной раскрытия от нескольких миллиметров до 1 см. Трещины проходят преимущественно вблизи углов и являются вертикальными (рис. 2.3.9 в). Они обнаружены как на участках кладки с опорными уголками, так и без них.

- основной причиной образования вертикальных трещин в облицовке явилось отсутствие горизонтальных и вертикальных деформационных швов (устройство этих швов проектом не предусмотрено);

Рис. 2.3.9 б Вертикальные трещины на углу стен и разрушение кладки в уровне перекрытия

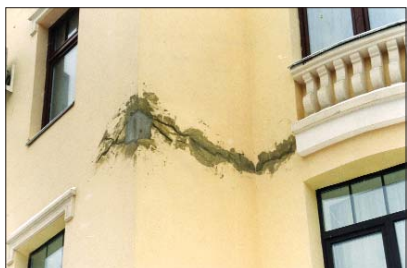
При обследовании было установлено, что в наружном штукатурном слое имеются горизонтальные трещины в уровне плит перекрытий с шириной раскрытия до нескольких сантиметров (рис. 2.5.1 в). В ряде мест имеются также и вертикальные трещины.

Наиболее вероятной причиной образования этих трещин является выпучивание штукатурного слоя в месте обжатия горизонтального шва между низом плиты перекрытия и верхом кирпичной кладки наружного слоя, подходящей под плиту. Как показывает опыт московского строительства, шов между низом плиты перекрытия и верхом кирпичной кладки часто оказывается не полностью заполнен раствором, так как технологически это сложно выполнить. Кладка подводится под плиту перекрытия, и верхний кирпич засовывается в зазор. При этом раствор с кирпича частично проваливается в пустоты. Кроме того, как отмечалось, наружный слой опирается на плиту перекрытия не на всю свою толщину. Таким образом, верхний шов вследствие низкого качества оказывается более деформативным по сравнению со швами нижележащих рядов кладки.

Рис. 2.5.1 в Горизонтальные трещины в уровне перекрытия

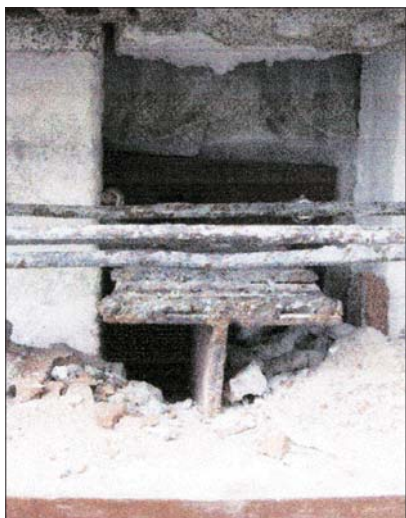
Примером связей, обладающих излишней жесткостью на сдвиг, являются примененные на доме на Старослободской улице в Москве стальные кронштейны (рис.2.3.9 в). В главе 9 приведен расчет стены этого здания на действие температуры. Там показано, что одной из причин появления в лицевом слое наружных стен этого дома трещин и сколов кладки в уровне перекрытий является применение в качестве связей жестких стальных кронштейнов. Подробнее о конструкциях стен этого здания и выявленных дефектах см. раздел 2.5.3.

Рис. 2.3.9 в Стальные кронштейны для опирания на них кладки наружного слоя

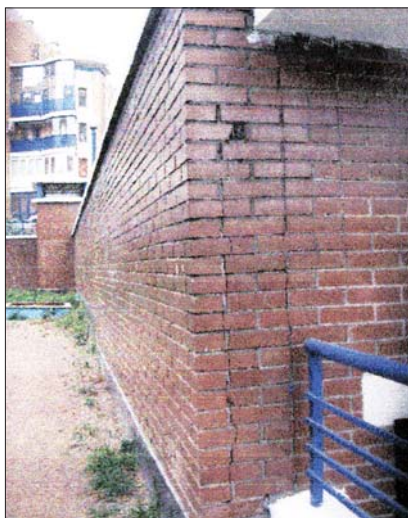
Рис. 2.3.9 д Температурные трещины в лицевом слое наружной стены одноэтажного въезда в гараж

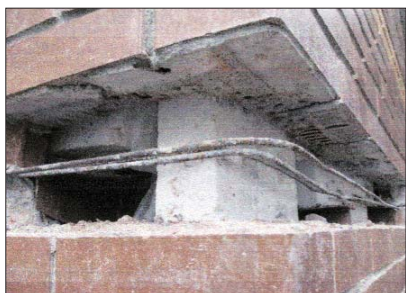
Выборочные вскрытия показали, что на одном из участков уровень двух смежных кронштейнов не совпал, вследствие чего арматурные стержни к одному из кронштейнов приварены не были. На одном из кронштейнов крепление было осуществлено только одним анкером. Кроме того, встречались места, где вместо трех по проекту были приварены к кронштейну только два арматурных стержня.

Рис. 2.3.9 г Армирование наружного слоя стены отдельными стержнями

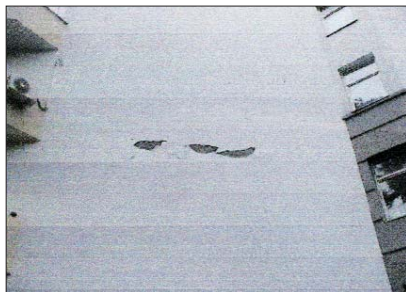
Как и в описанном выше случае со зданием на ул. Плющиха, наиболее вероятной причиной образования этих трещин является выпучивание штукатурного слоя в месте наибольшего обжатия горизонтального шва между низом плиты перекрытия и верхом кирпичной кладки наружного слоя, подходящей под плиту. Более подробно это описано в разделе 2.5.6.

*Рис. 2.5.2 г Отслоение штукатурного слоя в уровне перекрытий*

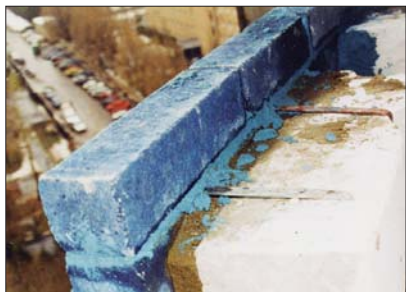
Известны случаи, когда гибкие связи выполнялись из обычной полосовой стали вообще без антикоррозийного покрытия (рис. 2.3.10 а, б, в). Естественно, что располагаемая в слое утеплителя связь по прошествии нескольких лет полностью корродирует. В свою очередь это неминуемо приведет к обрушению лицевого слоя кладки.

*Рис. 2.5.3 Связи из обычной стали без антикоррозионного покрытия*
