## Приложение №1

## Приложение №2

### Реставрации 19-20 веков

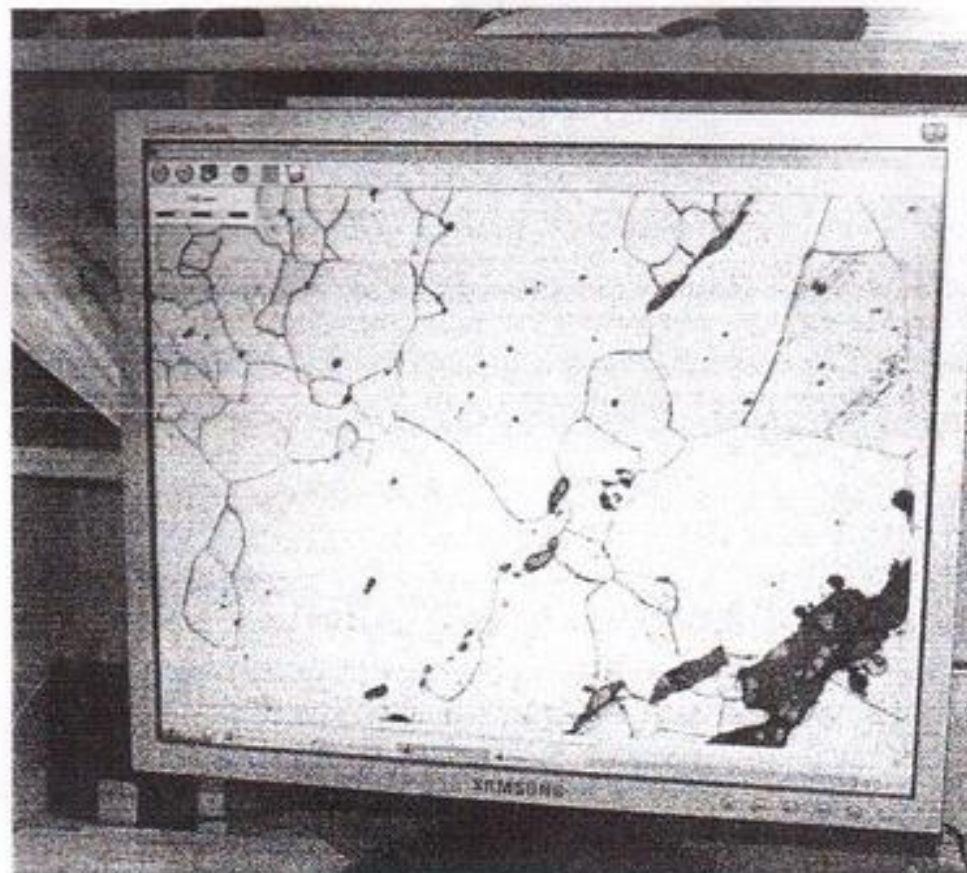
## Приложение № 7

**Изображение микроструктуры исследуемой стали**

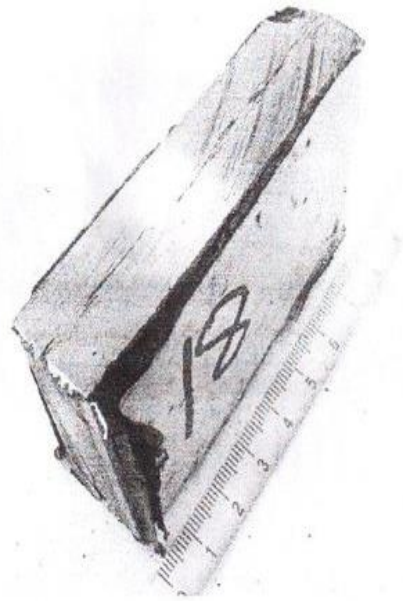
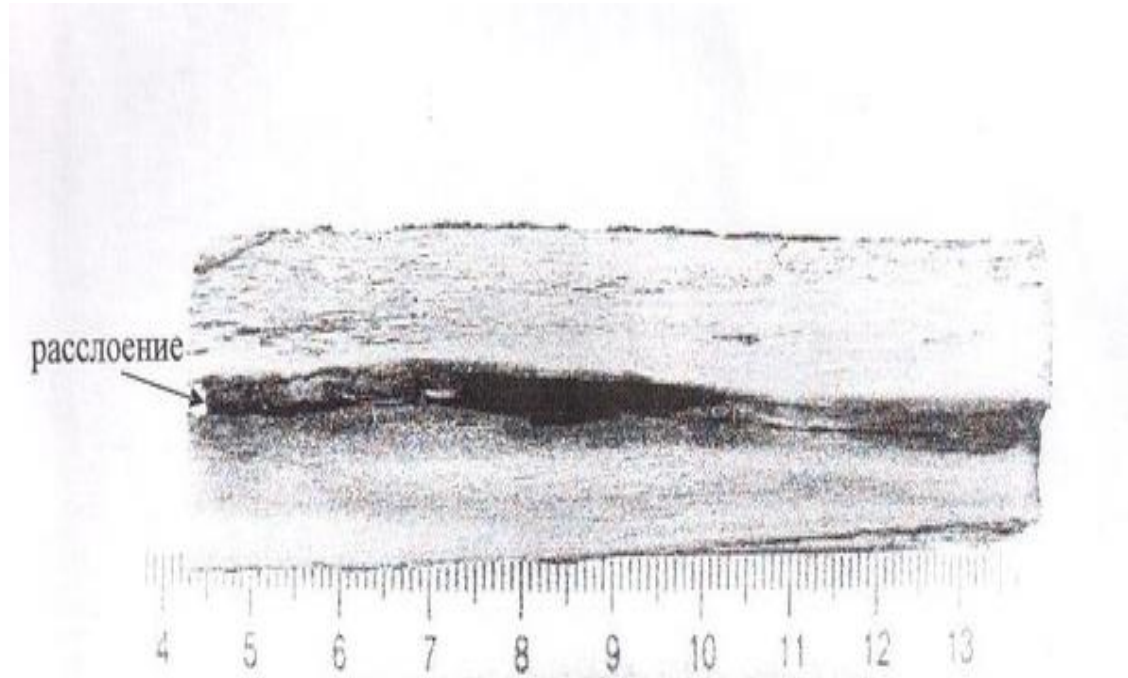
## Приложение №8

### Макроструктура и общий вид пробы №18

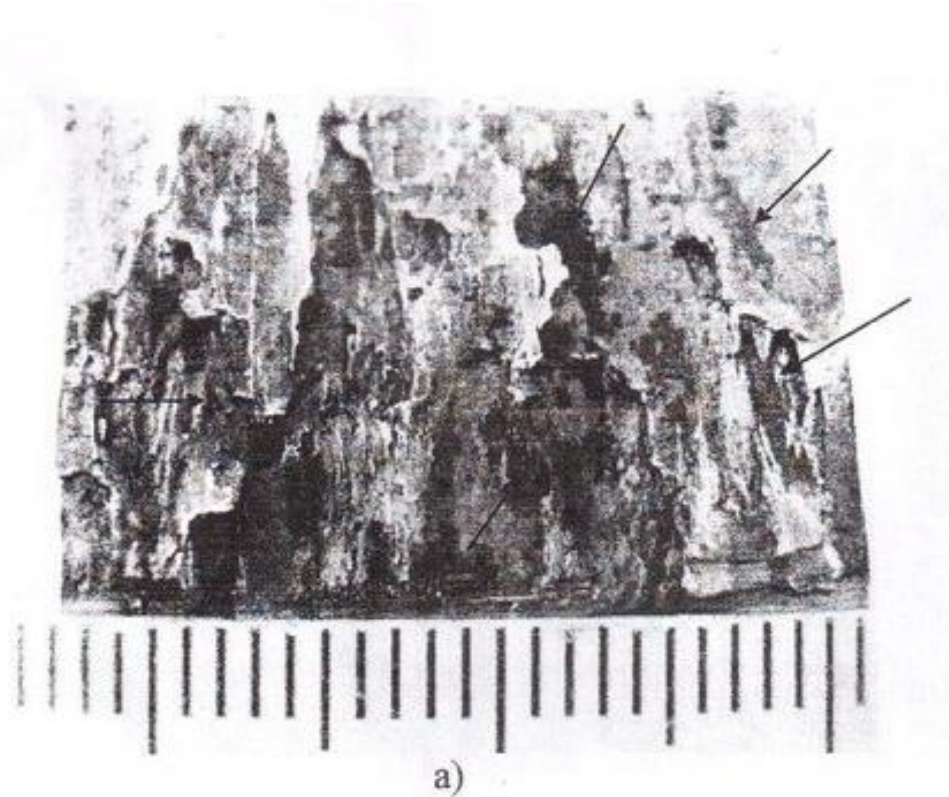
### Неметаллические включения на поверхности расслоения

а) Фрагмент поверхности расслоения; многочисленные темные участки (показаны стрелками) представляют собой неметаллические включения.

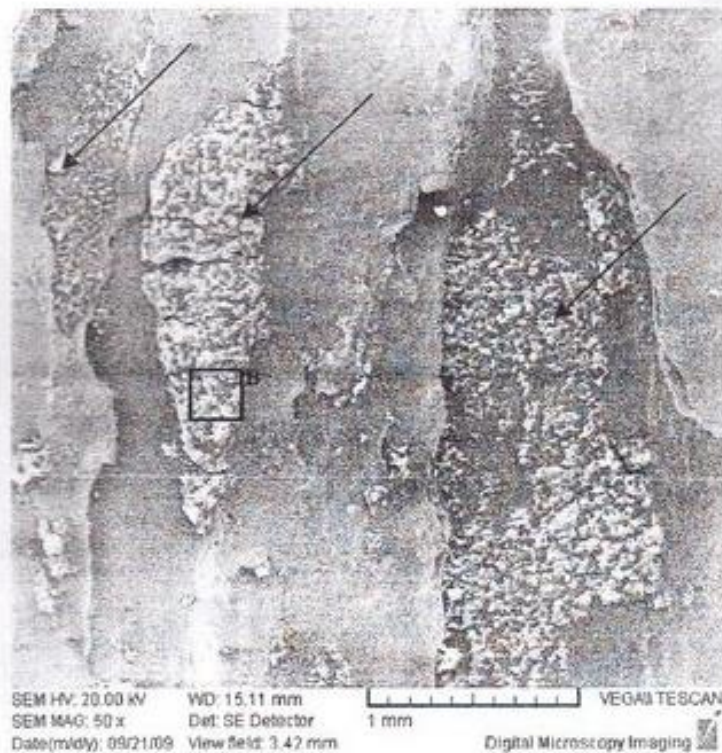
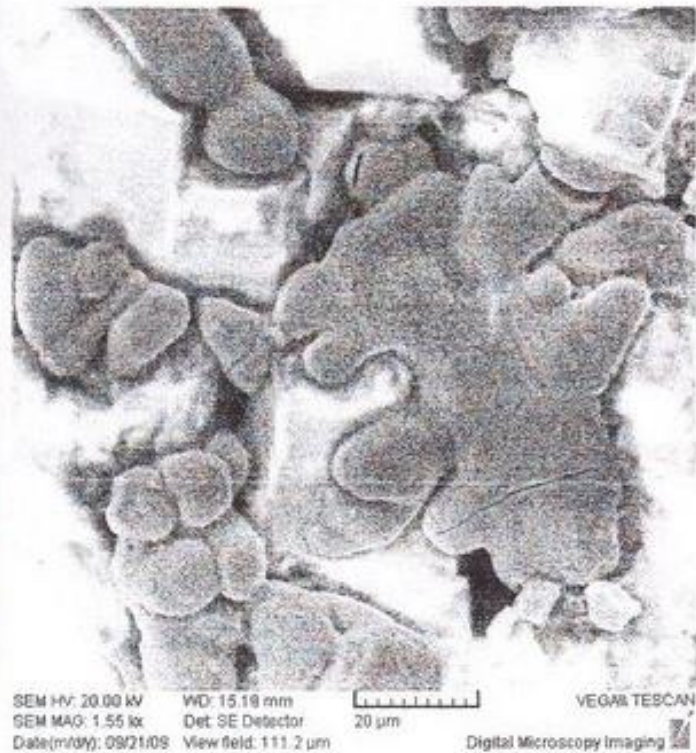
б)

б,в) Неметаллические включения при больших увеличениях

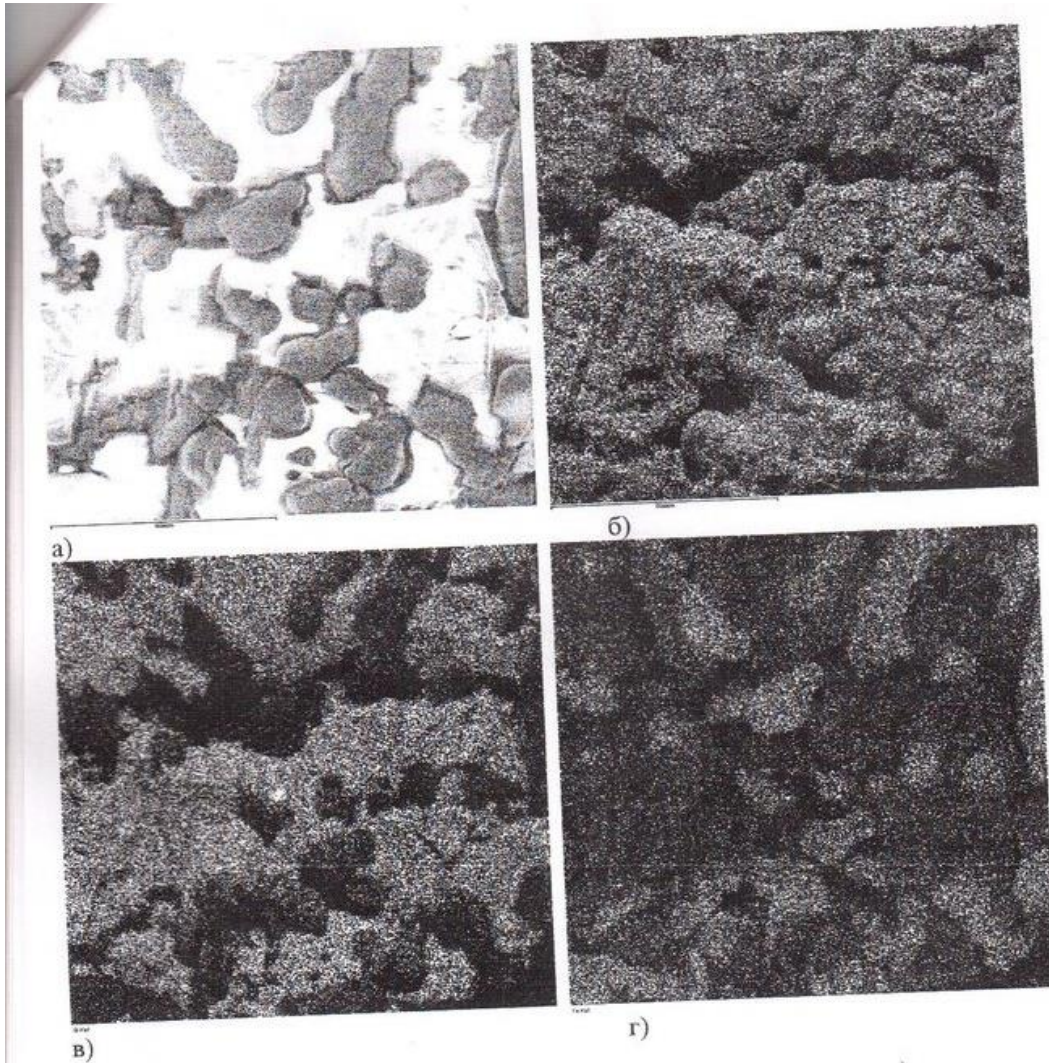
## Приложение №10

### Распределение элементов в неметаллических включениях

- А) Электронное изображение;
- Б) Изображение в рентгеновских лучах кислорода;
- В) Изображение в рентгеновских лучах кремния;
- Г) Изображение в рентгеновских лучах железа;
