ПАСПОРТ ДОСТУПНОСТИ №92-2021.12/005
объекта социальной инфраструктуры (ОСИ)
***ГКУ «Севастопольский центр социальной и
постинтернатной адаптации»***

Адрес объекта: ***299040, г.Севастополь, ул. Генерала
Коломийца, д.3***

**АКТ ОБСЛЕДОВАНИЯ
объекта социальной инфраструктуры
К ПАСПОРТУ ДОСТУПНОСТИ ОСИ
№ 1**

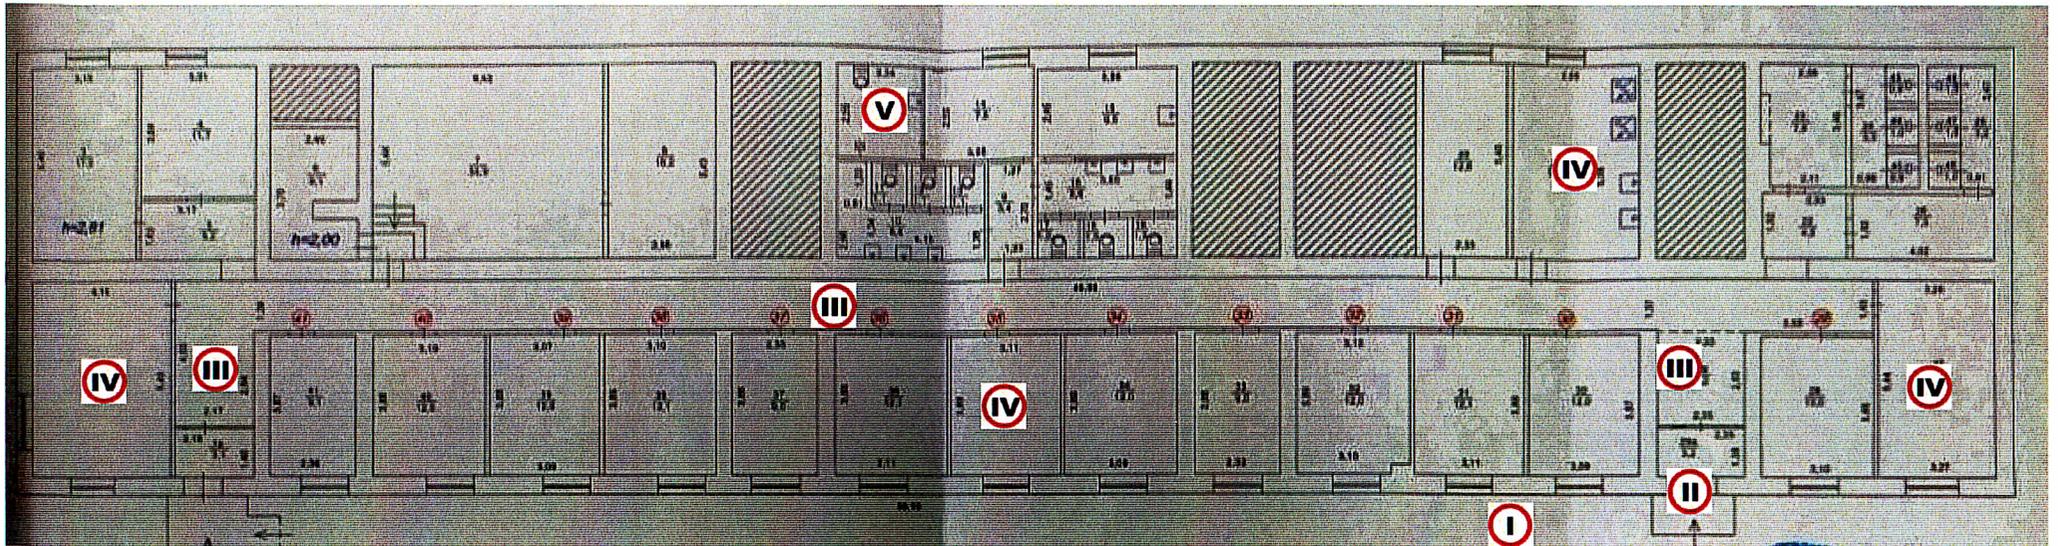
План этажа с обозначением структурно-функциональных зон

I - V - номера структурно-функциональных зон
