# Тепловизионное обследование электрощитовой

ТЦ МЕГА Химки,  
магазин Levi's  
125080 Московская обл., Химки,  
Ленинградская ул., стр. 5, вл. 39

Дата измерений: 29.11.2016

**Заказ** Поиск скрытых дефектов и перегревов оборудования  
электрощитовой

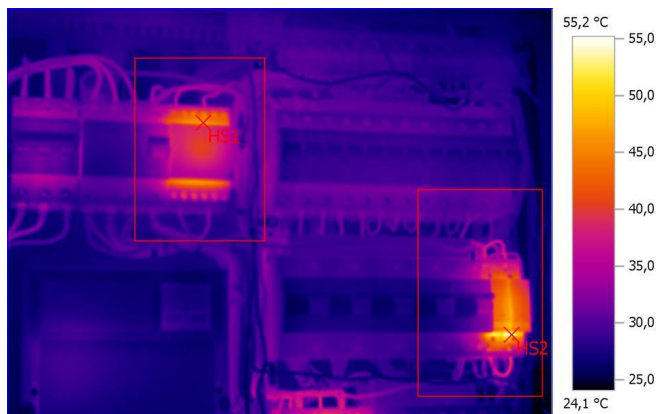
Файл: IV\_02237.BMT

| Измеряемые объекты | Темп. [°C] | Излуч. | Отраж. темп. [°C] | Примечания |
|---|---|---|---|---|
| Самая холодная точка 1 | 24,1 | 0,95 | 20,0 | - |
| Самая теплая точка 1 | 46,4 | 0,95 | 20,0 | - |
| Самая теплая точка 2 | 55,2 | 0,95 | 20,0 | - |

Не является дефектом, т.к. это конструктивная особенность работы контактора.

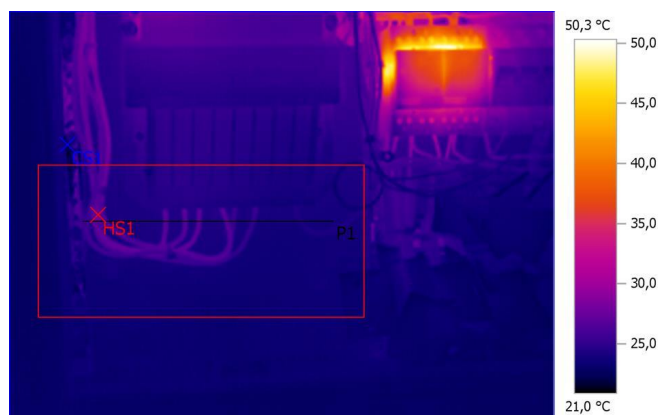
Файл: IV\_02239.BMT

| Измеряемые объекты | Темп. [°C] | Излуч. | Отраж. темп. [°C] | Примечания |
|---|---|---|---|---|
| Самая холодная точка 1 | 21,0 | 0,95 | 20,0 | - |
| Самая теплая точка 1 | 27,6 | 0,95 | 20,0 | - |

Дефектов не выявлено.

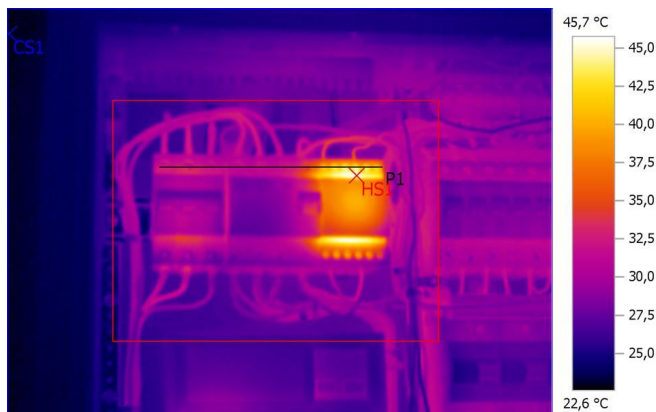
Файл: IV\_02241.BMT

| Измеряемые объекты | Темп. [°C] | Излуч. | Отраж. темп. [°C] | Примечания |
|---|---|---|---|---|
| Самая холодная точка 1 | 22,6 | 0,95 | 20,0 | - |
| Самая теплая точка 1 | 45,7 | 0,95 | 20,0 | - |

Не является дефектом, т.к. это конструктивная особенность работы контактора.

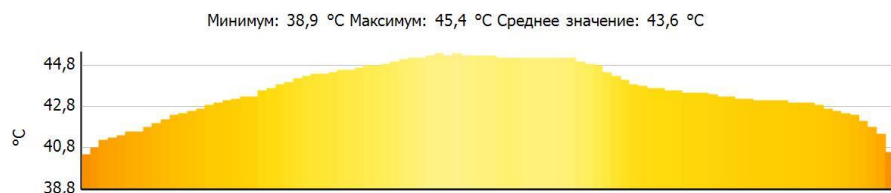
Файл: IV\_02244.BMT

| Измеряемые объекты | Темп. [°C] | Излуч. | Отраж. темп. [°C] | Примечания |
|---|---|---|---|---|
| Самая холодная точка 1 | 25,8 | 0,95 | 20,0 | - |
| Самая теплая точка 1 | 46,9 | 0,95 | 20,0 | - |

Не является дефектом, т.к. это конструктивная особенность работы контактора.

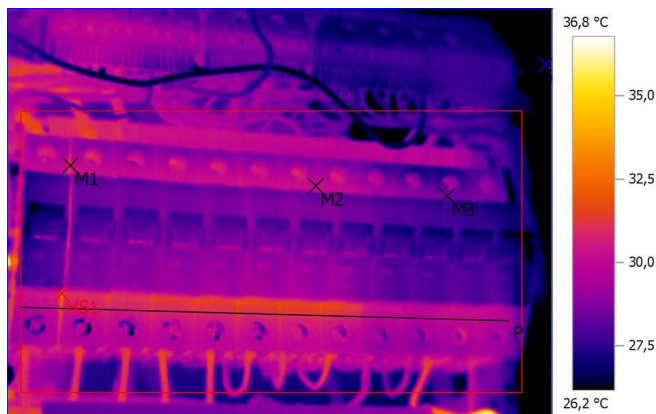
Файл: IV\_02246.BMT

| Измеряемые объекты | Темп. [°C] | Излуч. | Отраж. темп. [°C] | Примечания |
|---|---|---|---|---|
| Самая холодная точка 1 | 24,4 | 0,95 | 20,0 | - |
| Самая теплая точка 1 | 32,7 | 0,95 | 20,0 | - |

Дефектов не выявлено.

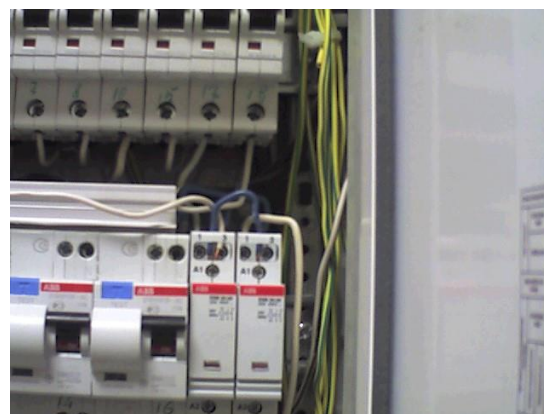
Файл: IV\_02250.BMT

| Измеряемые объекты | Темп. [°C] | Излуч. | Отраж. темп. [°C] | Примечания |
|---|---|---|---|---|
| Самая холодная точка 1 | 23,9 | 0,95 | 20,0 | - |
| Самая теплая точка 1 | 55,4 | 0,95 | 20,0 | - |

Не является дефектом, т.к. это конструктивная особенность работы контактора.

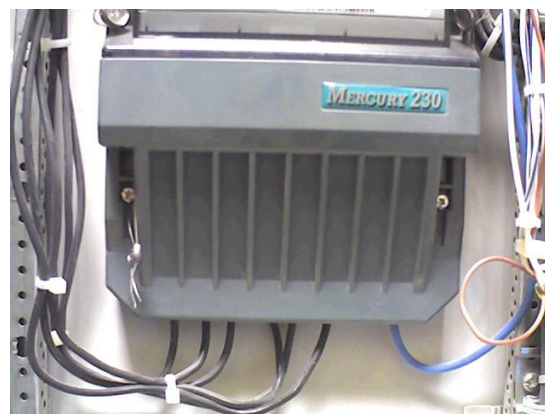
Файл: IV\_02254.BMT

| Измеряемые объекты | Темп. [°C] | Излуч. | Отраж. темп. [°C] | Примечания |
|---|---|---|---|---|
| Самая холодная точка 1 | 23,0 | 0,95 | 20,0 | - |
| Самая теплая точка 1 | 27,9 | 0,95 | 20,0 | - |

Дефектов не выявлено.

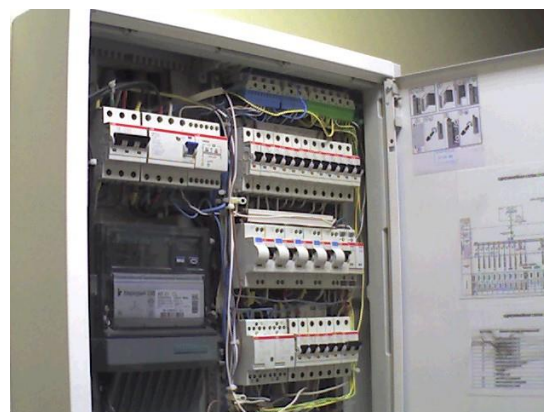
Файл: IV\_02258.BMT

| Измеряемые объекты | Темп. [°C] | Излуч. | Отраж. темп. [°C] | Примечания |
|---|---|---|---|---|
| Самая теплая точка 1 | 44,8 | 0,95 | 20,0 | - |
| Самая теплая точка 2 | 50,3 | 0,95 | 20,0 | - |
| Самая теплая точка 3 | 52,1 | 0,95 | 20,0 | - |

Не является дефектом, т.к. это конструктивная особенность работы контактора.
