Тепловизионное обследование кровли

Место измерения:
Московская область, Одинцовский район, коттеджный посёлок Мэдисон Парк

Дата измерений: 09.11.2016

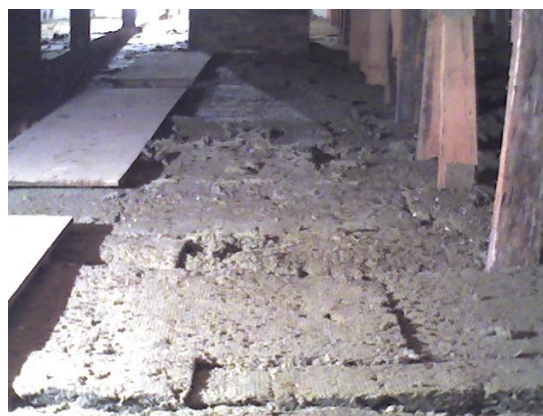
Файл: IV_01311.BMT

Измеряемые объекты	Темп. [°C]	Излуч.	Отраж. темп. [°C]	Примечания
Точка измерения 1	5,3	0,95	20,0	-
Точка измерения 2	6,0	0,95	20,0	-
Точка измерения 3	5,4	0,95	20,0	-
Точка измерения 4	7,2	0,95	20,0	-
Самая холодная точка 1	3,5	0,95	20,0	-
Самая теплая точка 1	9,3	0,95	20,0	-
Самая теплая точка 2	8,4	0,95	20,0	-
Самая теплая точка 3	8,3	0,95	20,0	-
Самая теплая точка 4	10,5	0,95	20,0	-
Самая теплая точка 5	7,7	0,95	20,0	-
Самая теплая точка 6	8,0	0,95	20,0	-
Самая теплая точка 7	8,0	0,95	20,0	-

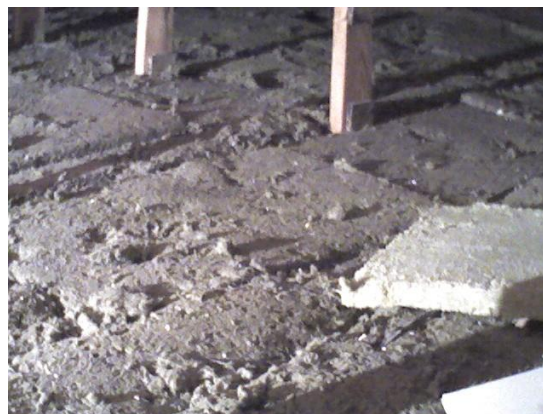
Файл: IV_01312.BMT

Измеряемые объекты	Темп. [°C]	Излуч.	Отраж. темп. [°C]	Примечания
Самая холодная точка 1	3,5	0,95	20,0	-
Самая теплая точка 1	8,0	0,95	20,0	-
Самая теплая точка 2	7,6	0,95	20,0	-
Самая теплая точка 3	7,0	0,95	20,0	-
Самая теплая точка 4	7,0	0,95	20,0	-

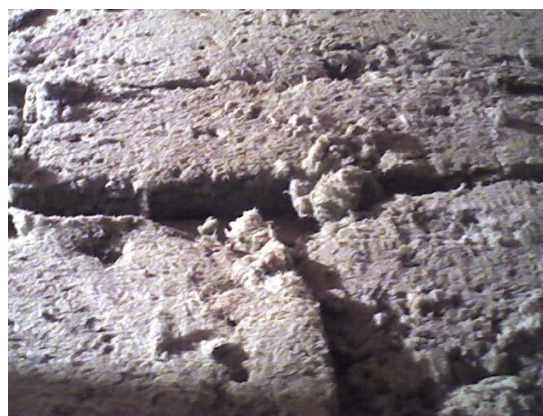
Файл: IV_01313.BMT

Измеряемые объекты	Темп. [°C]	Излуч.	Отраж. темп. [°C]	Примечания
Самая холодная точка 1	5,7	0,95	20,0	-
Самая теплая точка 1	14,6	0,95	20,0	-
Самая теплая точка 2	9,0	0,95	20,0	-

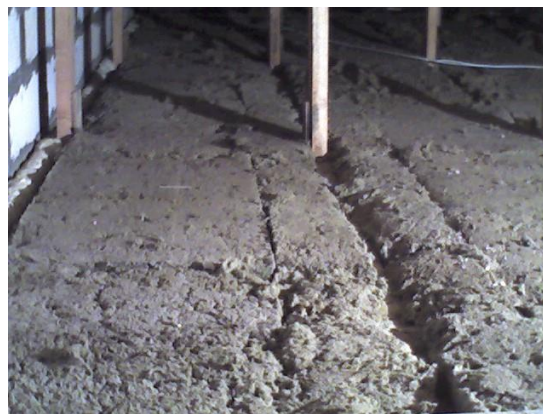
Файл: IV_01314.BMT

Измеряемые объекты	Темп. [°C]	Излуч.	Отраж. темп. [°C]	Примечания
Точка измерения 1	5,8	0,95	20,0	-
Точка измерения 2	6,5	0,95	20,0	-
Точка измерения 3	6,5	0,95	20,0	-
Точка измерения 4	5,0	0,95	20,0	-
Самая холодная точка 1	2,8	0,95	20,0	-
Самая теплая точка 1	10,4	0,95	20,0	-
Самая теплая точка 2	8,5	0,95	20,0	-
Самая теплая точка 3	11,3	0,95	20,0	-
Самая теплая точка 4	10,7	0,95	20,0	-

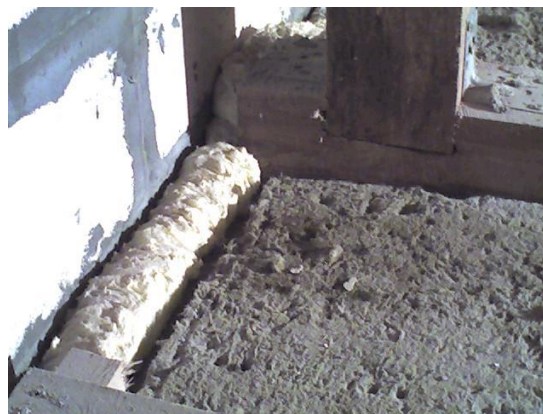
Файл: IV_01315.BMT

Измеряемые объекты	Темп. [°C]	Излуч.	Отраж. темп. [°C]	Примечания
Точка измерения 1	9,1	0,95	20,0	-
Точка измерения 2	8,2	0,95	20,0	-
Точка измерения 3	8,4	0,95	20,0	-
Точка измерения 4	8,2	0,95	20,0	-
Точка измерения 5	7,2	0,95	20,0	-
Точка измерения 6	7,4	0,95	20,0	-
Точка измерения 7	6,3	0,95	20,0	-
Самая холодная точка 1	5,1	0,95	20,0	-
Самая теплая точка 1	9,5	0,95	20,0	-

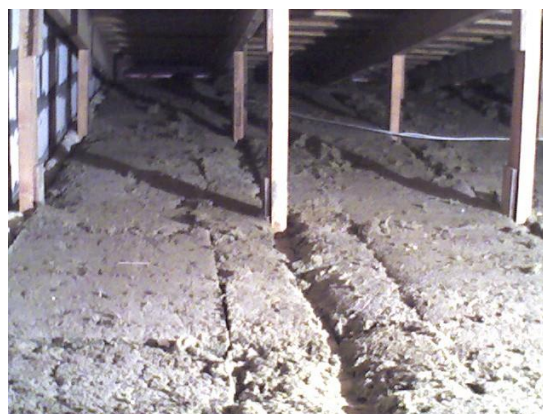
Файл: IV_01316.BMT

Измеряемые объекты	Темп. [°C]	Излуч.	Отраж. темп. [°C]	Примечания
Самая холодная точка 1	-0,8	0,95	20,0	-
Самая теплая точка 1	10,9	0,95	20,0	-
Самая теплая точка 2	13,6	0,95	20,0	-
Самая теплая точка 3	11,4	0,95	20,0	-

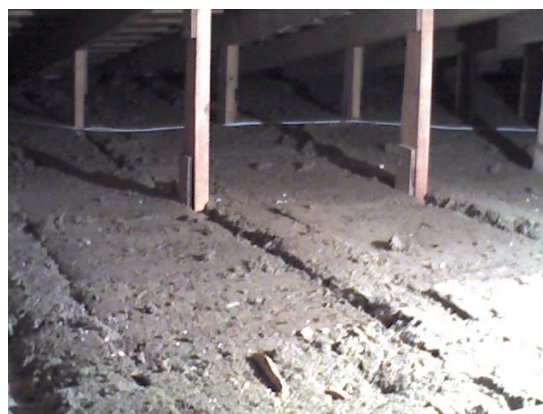
Файл: IV_01317.BMT

Измеряемые объекты	Темп. [°C]	Излуч.	Отраж. темп. [°C]	Примечания
Самая холодная точка 1	-1,1	0,95	20,0	-
Самая теплая точка 1	9,7	0,95	20,0	-
Самая теплая точка 2	10,2	0,95	20,0	-
Самая теплая точка 3	11,9	0,95	20,0	-
Самая теплая точка 4	10,7	0,95	20,0	-

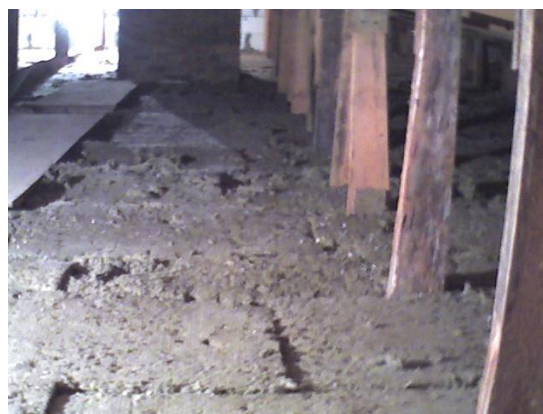
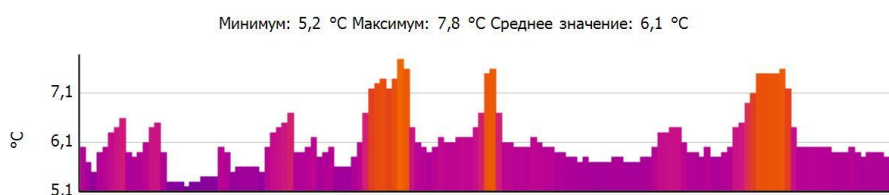
Файл: IV_01318.BMT

Измеряемые объекты	Темп. [°C]	Излуч.	Отраж. темп. [°C]	Примечания
Самая холодная точка 1	3,5	0,95	20,0	-
Самая теплая точка 1	10,8	0,95	20,0	-
Самая теплая точка 2	8,7	0,95	20,0	-

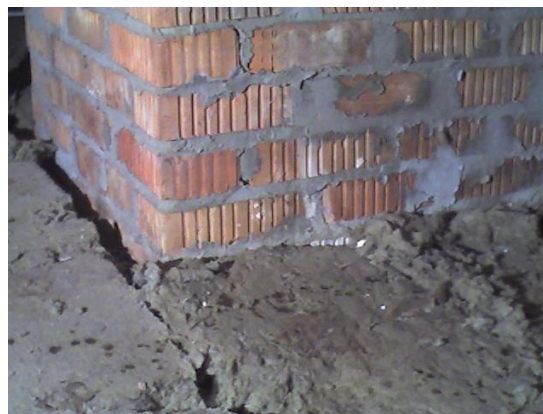
Файл: IV_01319.BMT

Измеряемые объекты	Темп. [°C]	Излуч.	Отраж. темп. [°C]	Примечания
Самая холодная точка 1	5,1	0,95	20,0	-
Самая теплая точка 1	12,7	0,95	20,0	-
Самая теплая точка 2	13,7	0,95	20,0	-
Самая теплая точка 3	11,3	0,95	20,0	-

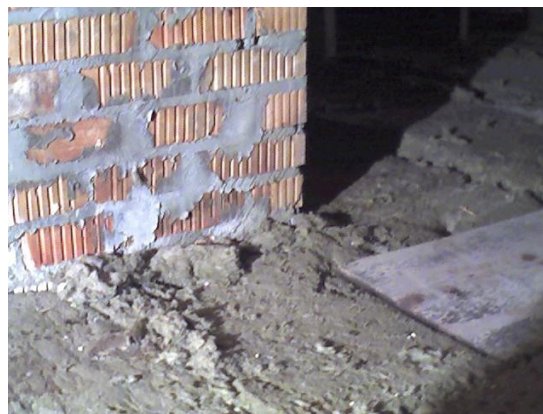
Файл: IV_01320.BMT

Измеряемые объекты	Темп. [°C]	Излуч.	Отраж. темп. [°C]	Примечания
Самая холодная точка 1	4,8	0,95	20,0	-
Самая теплая точка 1	13,3	0,95	20,0	-
Самая теплая точка 2	11,2	0,95	20,0	-

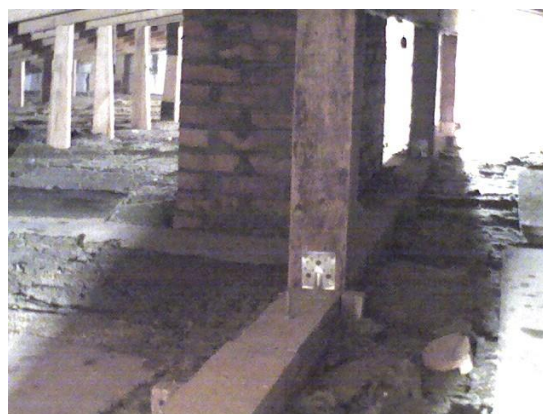
Файл: IV_01321.BMT

Измеряемые объекты	Темп. [°C]	Излуч.	Отраж. темп. [°C]	Примечания
Самая холодная точка 1	3,1	0,95	20,0	-
Самая теплая точка 1	10,4	0,95	20,0	-
Самая теплая точка 2	10,3	0,95	20,0	-
Самая теплая точка 3	10,0	0,95	20,0	-

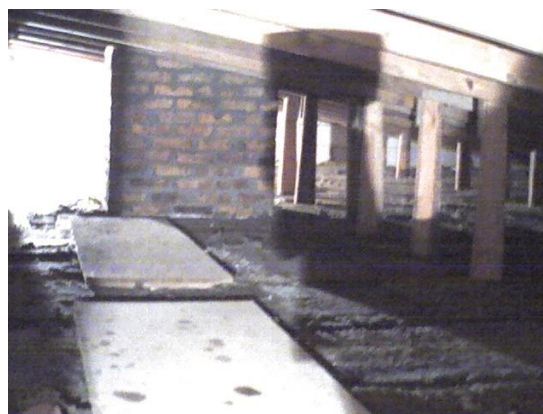
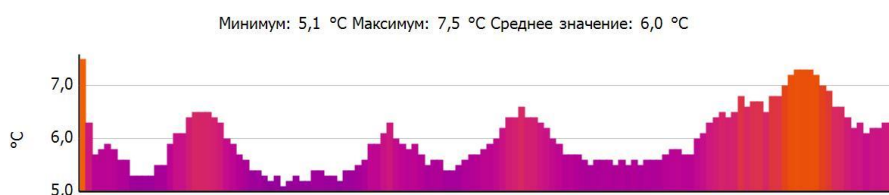
Файл: IV_01322.BMT

Измеряемые объекты	Темп. [°C]	Излуч.	Отраж. темп. [°C]	Примечания
Самая холодная точка 1	3,2	0,95	20,0	-
Самая теплая точка 1	10,7	0,95	20,0	-
Самая теплая точка 2	7,4	0,95	20,0	-

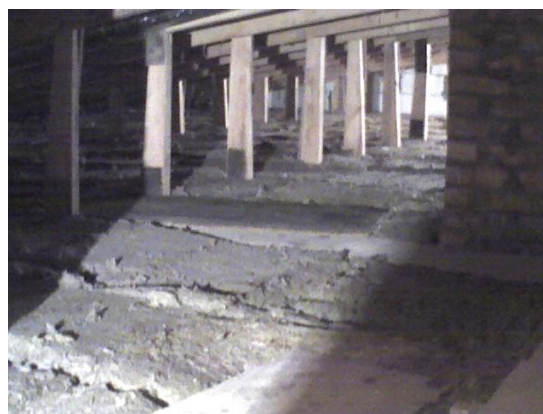
Файл: IV_01323.BMT

Измеряемые объекты	Темп. [°C]	Излуч.	Отраж. темп. [°C]	Примечания
Самая холодная точка 1	2,8	0,95	20,0	-
Самая теплая точка 1	12,2	0,95	20,0	-
Самая теплая точка 2	9,5	0,95	20,0	-

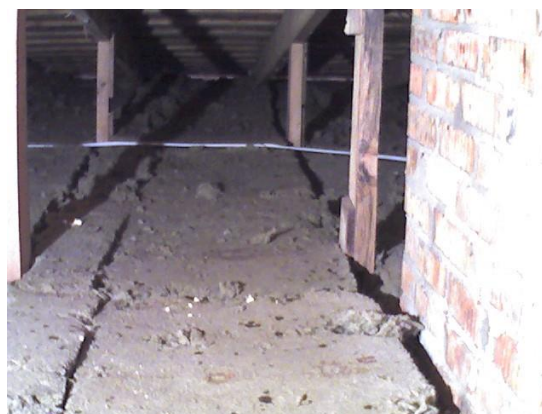
Файл: IV_01324.BMT

Измеряемые объекты	Темп. [°C]	Излуч.	Отраж. темп. [°C]	Примечания
Самая холодная точка 1	-1,6	0,95	20,0	-
Самая холодная точка 2	-1,6	0,95	20,0	-
Самая теплая точка 1	12,2	0,95	20,0	-
Самая теплая точка 2	10,2	0,95	20,0	-
Самая теплая точка 3	12,4	0,95	20,0	-
Самая теплая точка 4	12,7	0,95	20,0	-

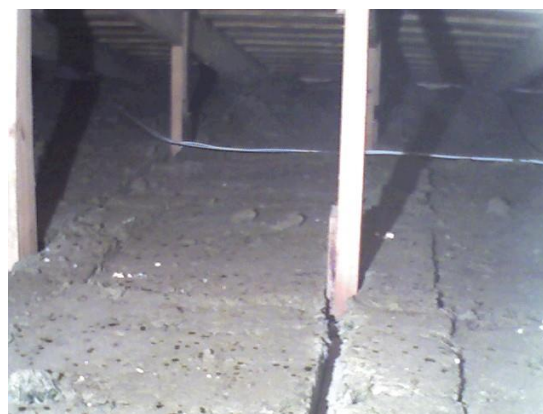
Файл: IV_01325.BMT

Измеряемые объекты	Темп. [°C]	Излуч.	Отраж. темп. [°C]	Примечания
Самая холодная точка 1	-1,7	0,95	20,0	-
Самая теплая точка 1	15,9	0,95	20,0	-
Самая теплая точка 2	8,1	0,95	20,0	-

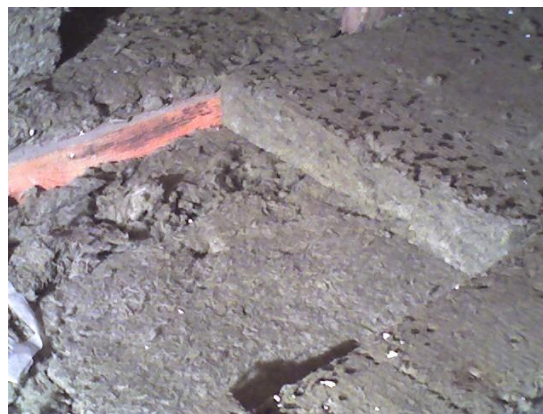
Файл: IV_01326.BMT

Измеряемые объекты	Темп. [°C]	Излуч.	Отраж. темп. [°C]	Примечания
Самая холодная точка 1	5,5	0,95	20,0	-
Самая теплая точка 1	14,0	0,95	20,0	-

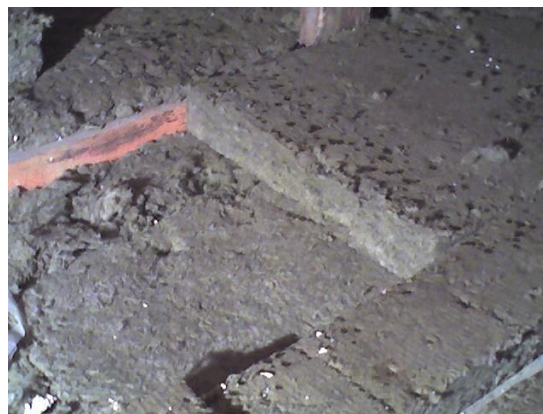
Файл: IV_01327.BMT

Измеряемые объекты	Темп. [°C]	Излуч.	Отраж. темп. [°C]	Примечания
Самая холодная точка 1	5,3	0,95	20,0	-
Самая теплая точка 1	13,5	0,95	20,0	-

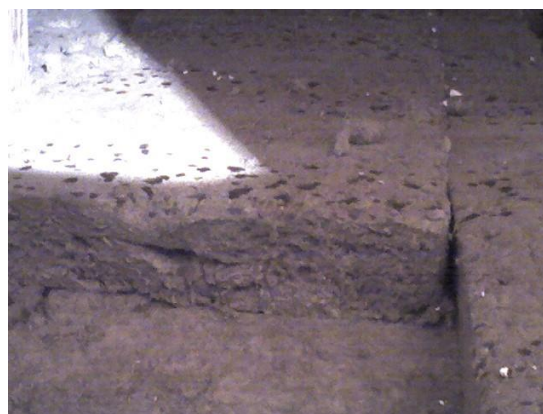
Файл: IV_01328.BMT

Измеряемые объекты	Темп. [°C]	Излуч.	Отраж. темп. [°C]	Примечания
Точка измерения 1	9,3	0,95	20,0	-
Точка измерения 2	11,1	0,95	20,0	-
Точка измерения 3	8,9	0,95	20,0	-
Точка измерения 4	8,3	0,95	20,0	-
Точка измерения 5	5,7	0,95	20,0	-
Самая холодная точка 1	5,4	0,95	20,0	-
Самая холодная точка 2	5,4	0,95	20,0	-
Самая теплая точка 1	11,3	0,95	20,0	-

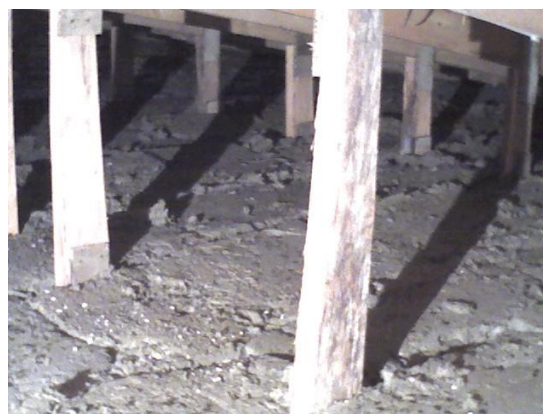
Файл: IV_01329.BMT

Измеряемые объекты	Темп. [°C]	Излуч.	Отраж. темп. [°C]	Примечания
Самая холодная точка 1	2,8	0,95	20,0	-
Самая теплая точка 1	10,0	0,95	20,0	-
Самая теплая точка 2	8,9	0,95	20,0	-
Самая теплая точка 3	9,5	0,95	20,0	-

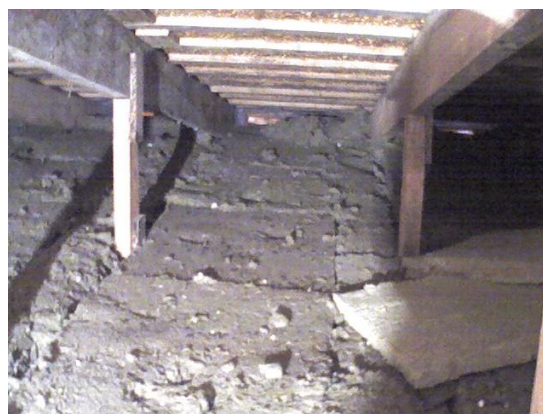
Файл: IV_01330.BMT

Измеряемые объекты	Темп. [°C]	Излуч.	Отраж. темп. [°C]	Примечания
Самая холодная точка 1	2,8	0,95	20,0	-
Самая теплая точка 1	8,3	0,95	20,0	-
Самая теплая точка 2	7,7	0,95	20,0	-
Самая теплая точка 3	7,3	0,95	20,0	-

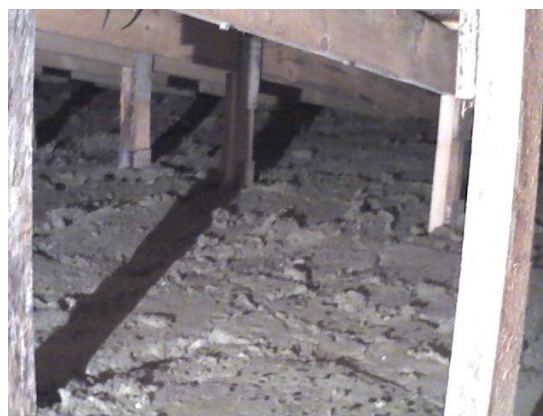
Файл: IV_01331.BMT

Измеряемые объекты	Темп. [°C]	Излуч.	Отраж. темп. [°C]	Примечания
Самая холодная точка 1	3,5	0,95	20,0	-
Самая теплая точка 1	7,6	0,95	20,0	-
Самая теплая точка 2	6,7	0,95	20,0	-

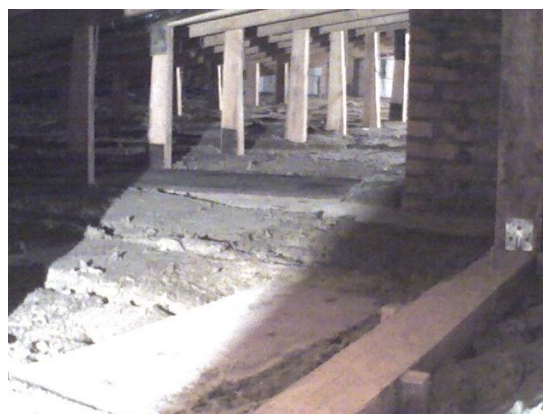
Файл: IV_01332.BMT

Измеряемые объекты	Темп. [°C]	Излуч.	Отраж. темп. [°C]	Примечания
Самая холодная точка 1	2,5	0,95	20,0	-
Самая теплая точка 1	11,0	0,95	20,0	-

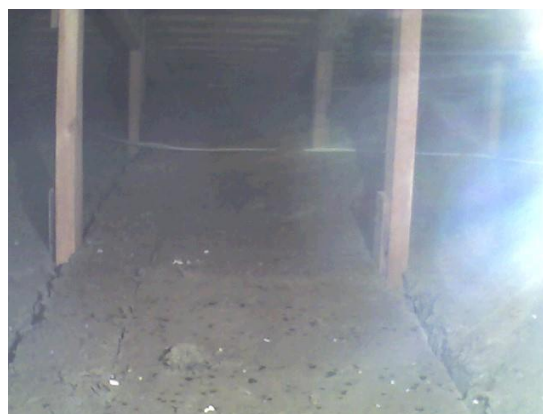
Файл: IV_01333.BMT

Измеряемые объекты	Темп. [°C]	Излуч.	Отраж. темп. [°C]	Примечания
Самая холодная точка 1	-1,0	0,95	20,0	-
Самая теплая точка 1	11,6	0,95	20,0	-
Самая теплая точка 2	16,3	0,95	20,0	-

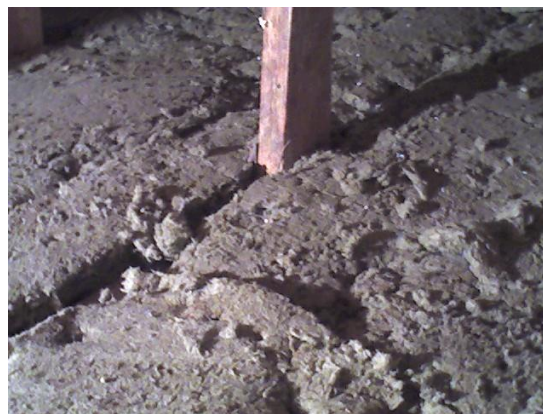
Файл: IV_01335.BMT

Измеряемые объекты	Темп. [°C]	Излуч.	Отраж. темп. [°C]	Примечания
Самая холодная точка 1	6,0	0,95	20,0	-
Самая теплая точка 1	14,5	0,95	20,0	-
