Тепловизионное обследование электрощитовой

| Заказчик | ООО «Баг Сервис» Генеральный директор _____ Роцин О.В. 109052, Москва г, Нижегородская ул, дом № 104, корпус 3, оф.1 | Место измерения: ТЦ МЕГА Теплый стан, магазин РИВ ГОШ г.Москва, п.Сосенское, Калужское шоссе 21км (или 41км МКАД) Дата измерений: 21.10.2016 |
| Заказ | Поиск скрытых дефектов и перегревов оборудования электрощитовой | |

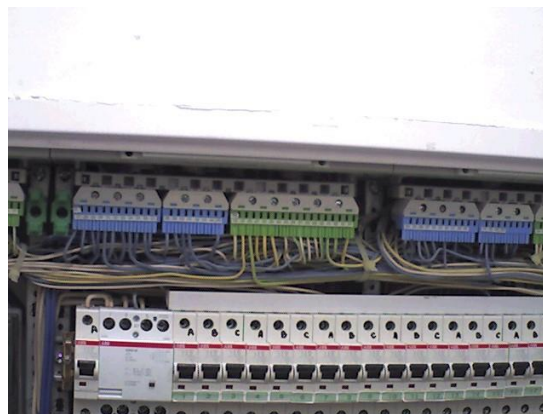
Файл: IV_00795.BMT

| Измеряемые объекты | Темп. [°C] | Излуч. | Отраж. темп. [°C] | Примечания |
|---|---|---|---|---|
| Самая теплая точка 1 | 61,1 | 0,95 | 20,0 | - |

Температура самой горячей точки составляет 61,1.
Не является дефектом, т.к. это конструктивная особенность работы контактора.

Также были выявлены нагревы контакторов (температура каждого в районе 65 градусов Цельсия). Это является констуктивной особенностью работы данного элемента и не является дефектом.

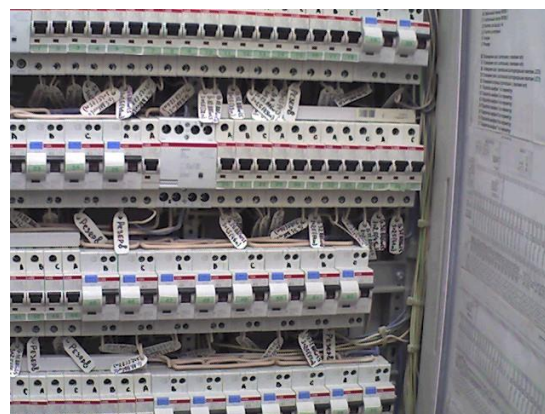
Файл: IV_00801.BMT

| Измеряемые объекты | Темп. [°C] | Излуч. | Отраж. темп. [°C] | Примечания |
|---|---|---|---|---|
| Самая теплая точка 1 | 68,8 | 0,95 | 20,0 | - |

Температура самой горячей точки составляет 68,8.
Не является дефектом, т.к. это конструктивная особенность работы контактора.

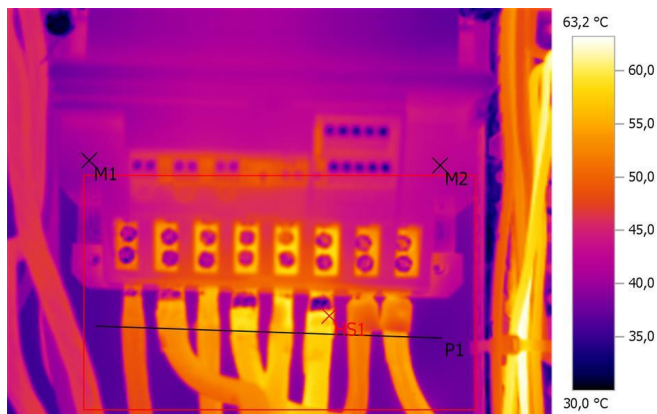
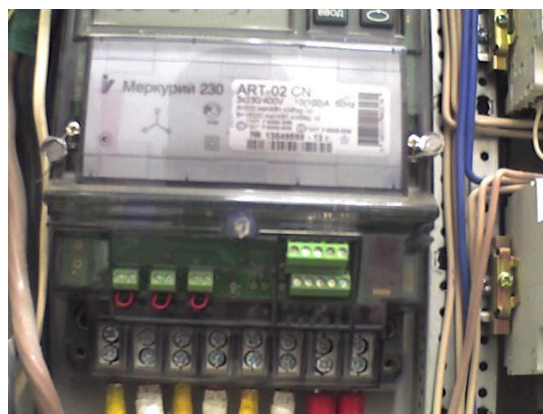
Файл: IV_00816.BMT

Примечания:
 Дефектов не выявлено.
