ТЕХНИЧЕСКИЙ ОТЧЕТ
ПО ТЕРМОГРАФИЧЕСКОМУ ОБСЛЕДОВАНИЮ

Загородный жилой дом;

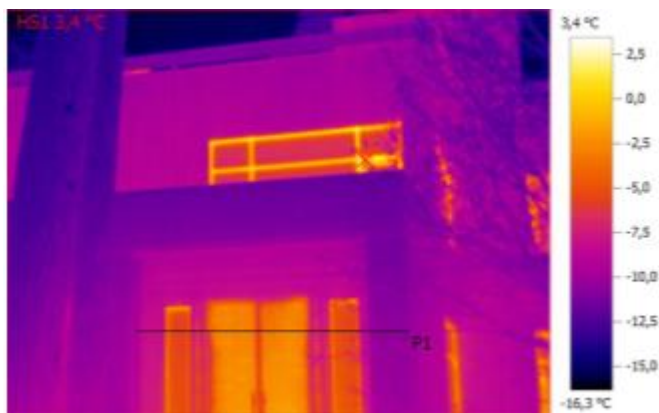
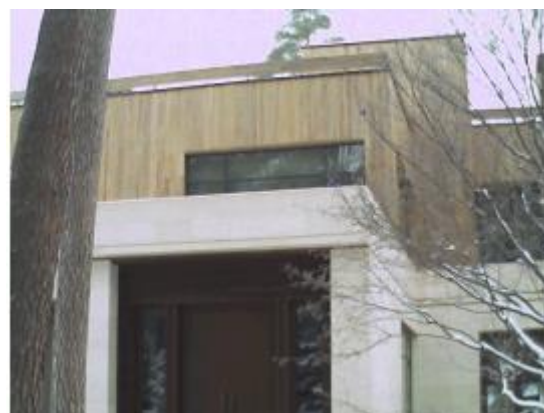
Фасад снаружи. Сторона А - Б. Дефектов не выявлено.

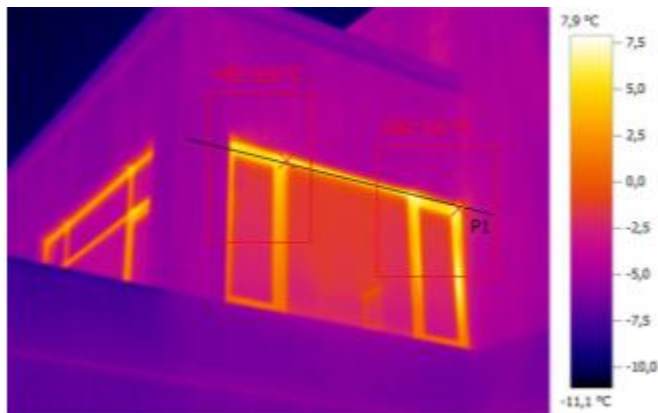
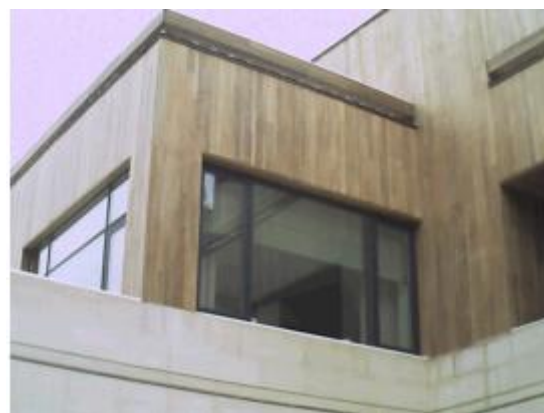
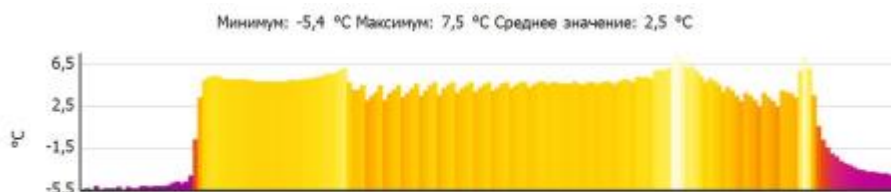
Фасад снаружи. Сторона А - Б. Тепловые потери через уплотнительные резинки оконных блоков.

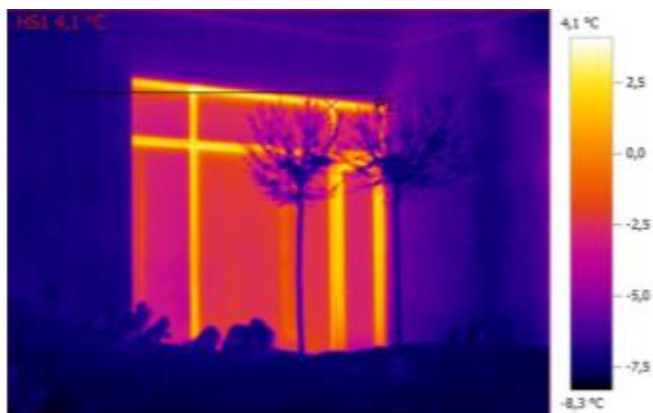
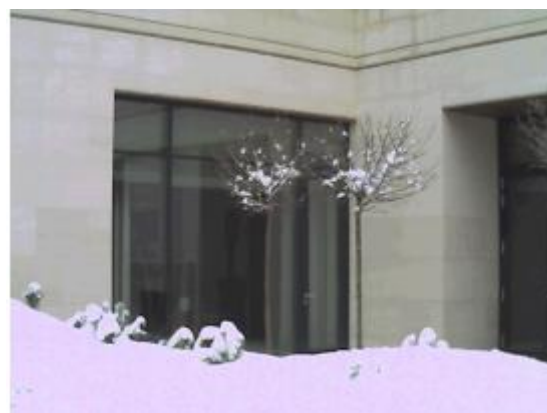
Фасад снаружи. Сторона А - Б. Дефектов не выявлено.

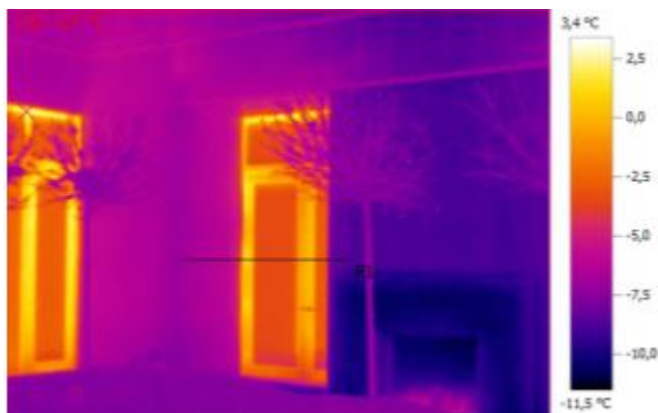
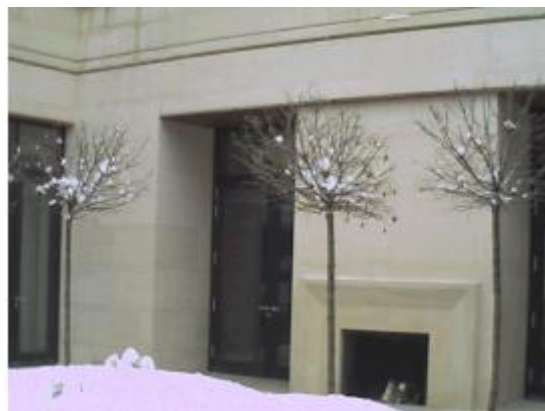
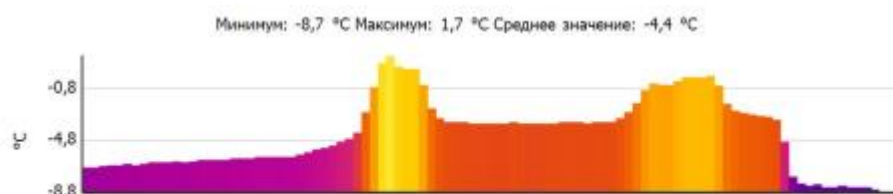
Фасад снаружи. Сторона А - Б. Дефектов не выявлено.

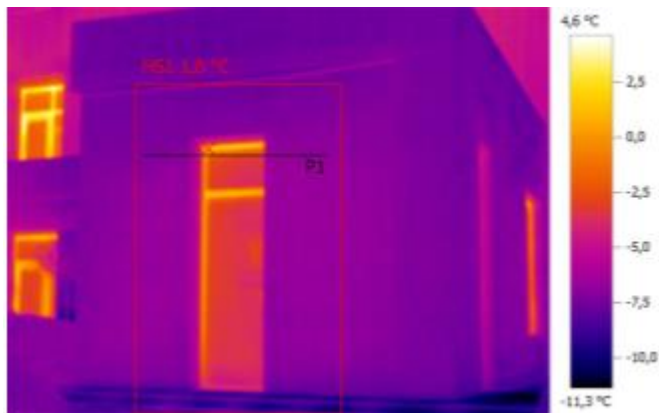
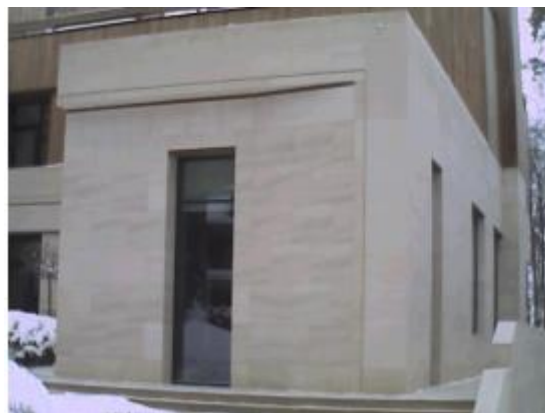
Фасад снаружи. Сторона А - Б. Дефектов не выявлено.

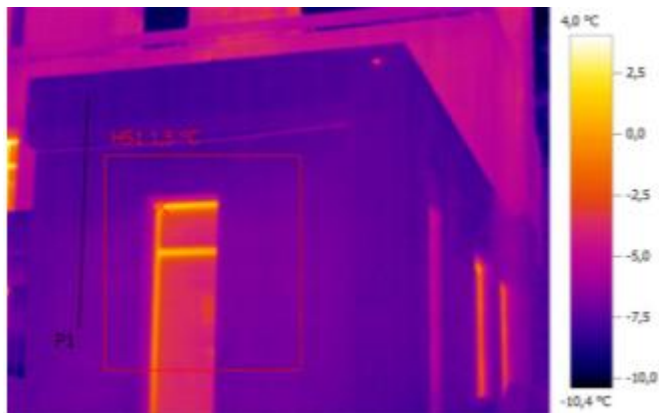
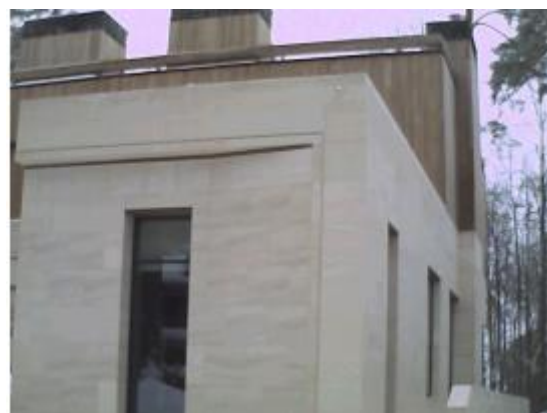
Фасад снаружи. Сторона А - Б. Дефектов не выявлено.

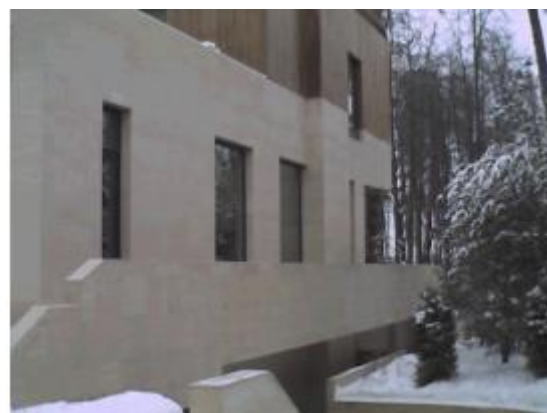
Фасад снаружи. Сторона Б - В. Дефектов не выявлено.

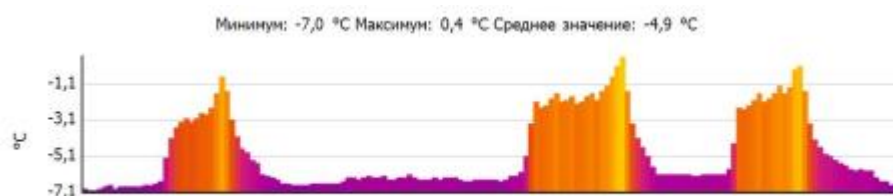
Измеряемые объекты	Темп. [°C]	Излуч.	Отраж. темп. [°C]	Примечания
Самая теплая точка 1	2,3	0,95	20,0	-

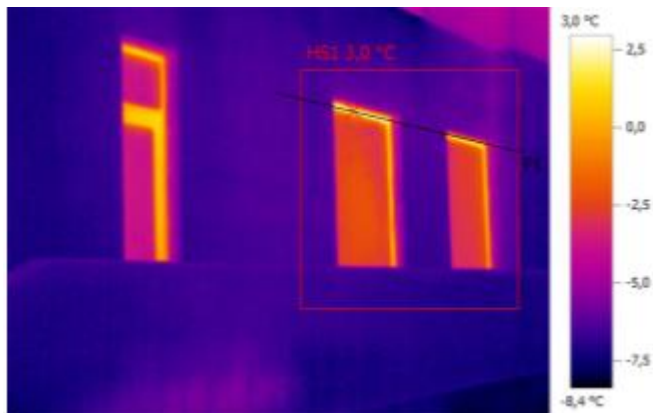
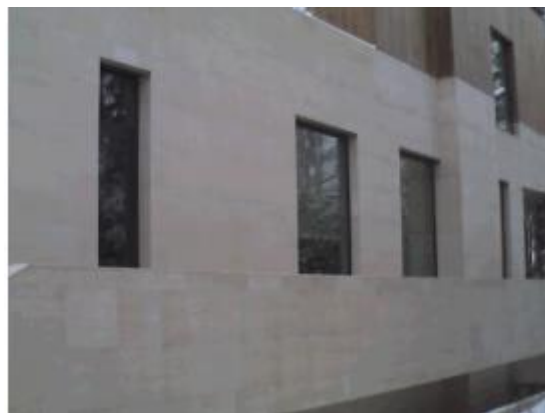
Фасад снаружи. Сторона Б - В. Дефектов не выявлено.

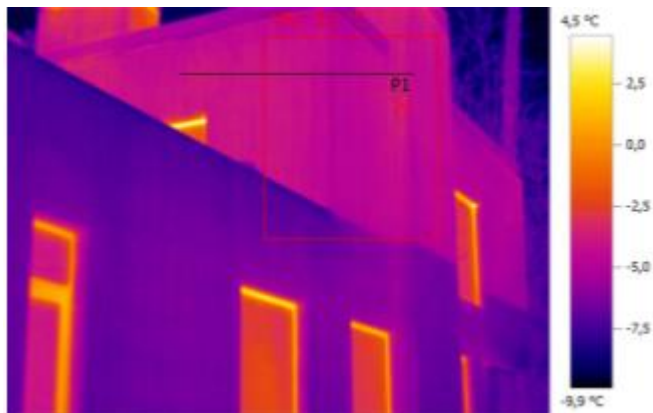
Фасад снаружи. Сторона Б - В. Дефектов не выявлено.

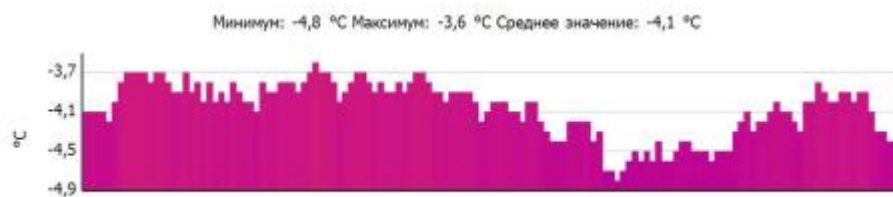
Измеряемые объекты	Темп. [°C]	Излуч.	Отраж. темп. [°C]	Примечания
Самая теплая точка 1	-3,2	0,95	20,0	-

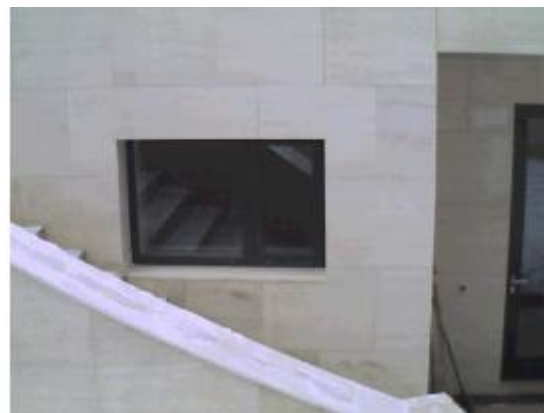
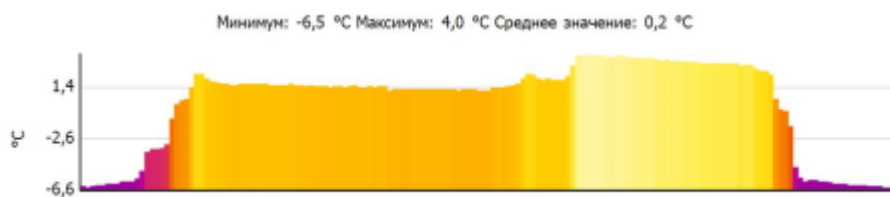
Измеряемые объекты	Темп. [°C]	Излуч.	Отраж. темп. [°C]	Примечания
Самая теплая точка 1	4,8	0,95	20,0	-

Фасад снаружи. Сторона Б - В. Дефектов не выявлено.

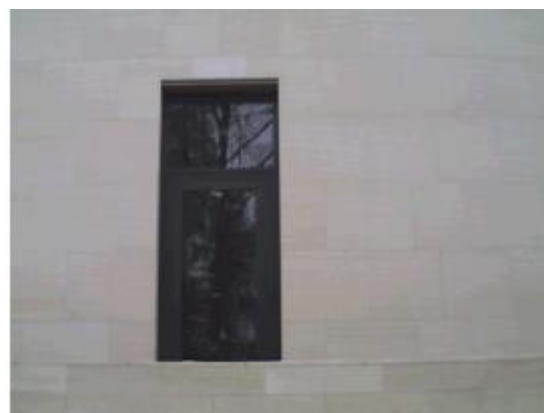
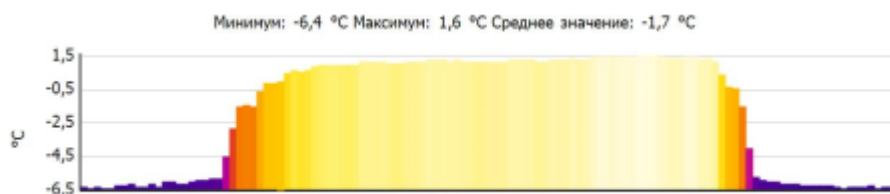
Измеряемые объекты	Темп. [°C]	Излуч.	Отраж. темп. [°C]	Примечания
Самая теплая точка 1	1,8	0,95	20,0	-

Фасад снаружи. Сторона Б - В. Дефектов не выявлено.

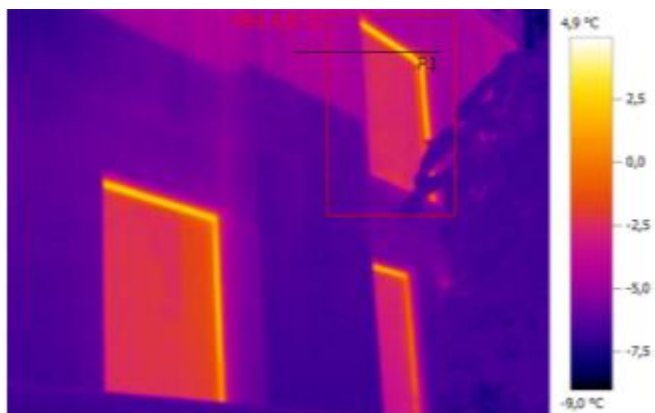
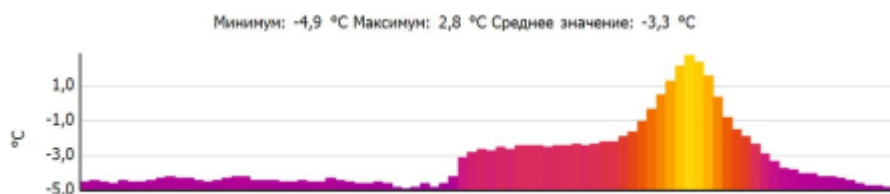
Измеряемые объекты	Темп. [°C]	Излуч.	Отраж. темп. [°C]	Примечания
Самая теплая точка 1	4,9	0,95	20,0	-

Фасад снаружи. Сторона Б - В. Дефектов не выявлено.

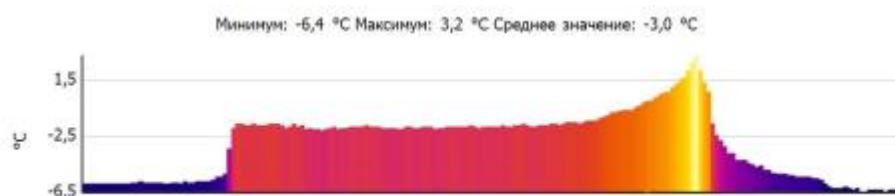
Измеряемые объекты	Темп. [°C]	Излуч.	Отраж. темп. [°C]	Примечания
Самая теплая точка 1	3,9	0,95	20,0	-

Фасад снаружи. Сторона Б - В. Дефектов не выявлено.

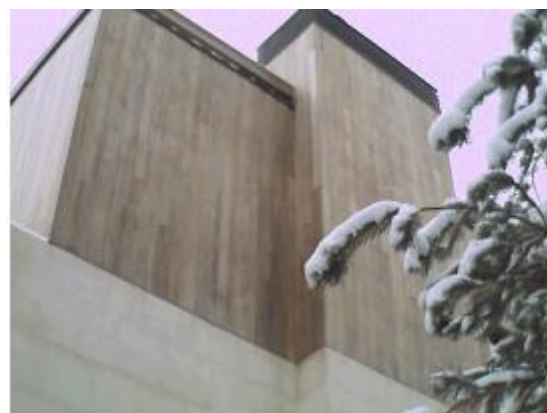
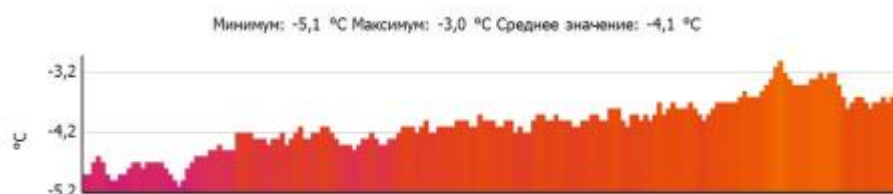
Измеряемые объекты	Темп. [°C]	Излуч.	Отраж. темп. [°C]	Примечания
Самая теплая точка 1	-2,7	0,95	20,0	-

Фасад снаружи. Сторона Б - В. Дефектов не выявлено.

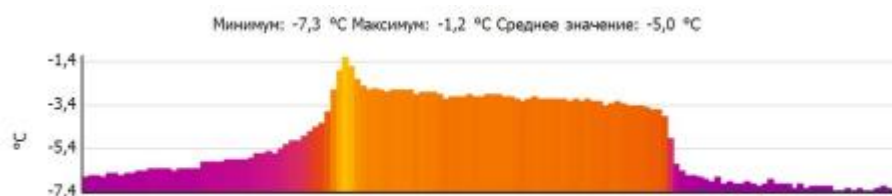
Измеряемые объекты	Темп. [°C]	Излуч.	Отраж. темп. [°C]	Примечания
Самая теплая точка 1	1,2	0,95	20,0	-

Фасад снаружи. Сторона Б - В. Дефектов не выявлено.

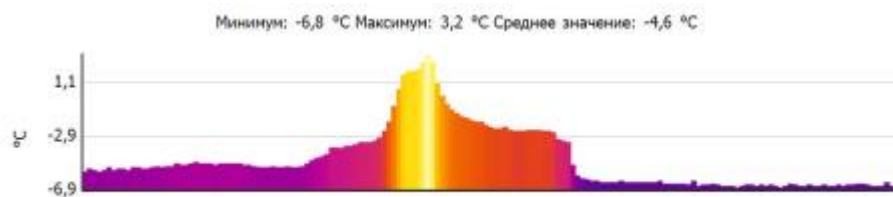
Измеряемые объекты	Темп. [°C]	Излуч.	Отраж. темп. [°C]	Примечания
Самая теплая точка 1	3,8	0,95	20,0	-

Фасад снаружи. Сторона Б - В. Дефектов не выявлено.

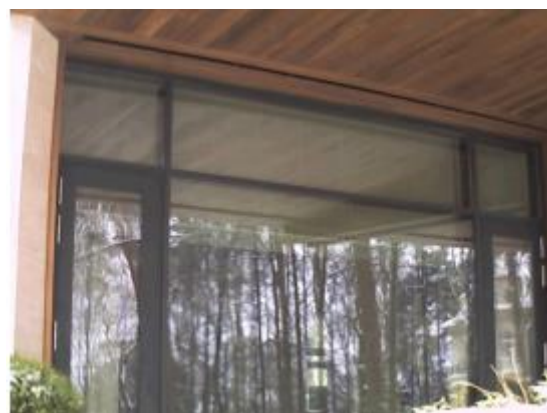
Фасад снаружи. Сторона В - Г. Дефектов не выявлено.

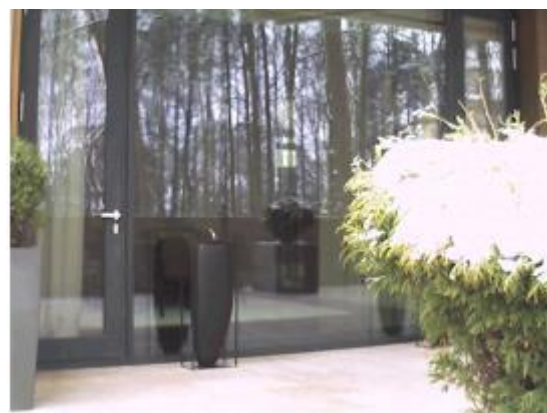
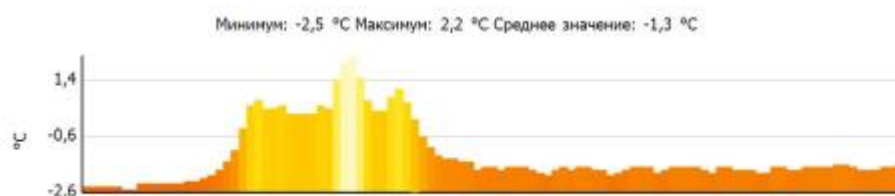
Измеряемые объекты	Темп. [°C]	Излуч.	Отраж. темп. [°C]	Примечания
Самая теплая точка 1	2,3	0,95	20,0	-

Фасад снаружи. Сторона В - Г. Дефекторов не выявлено.

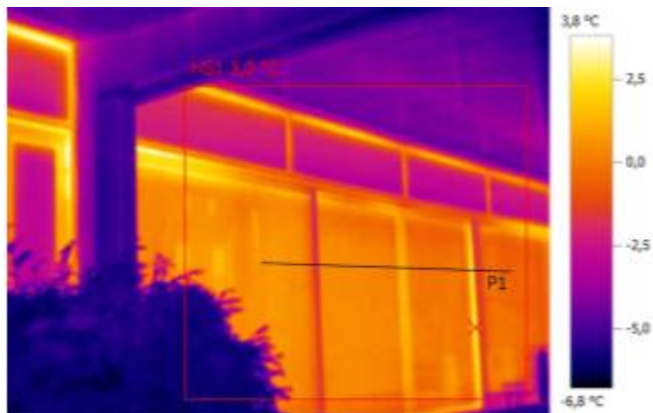
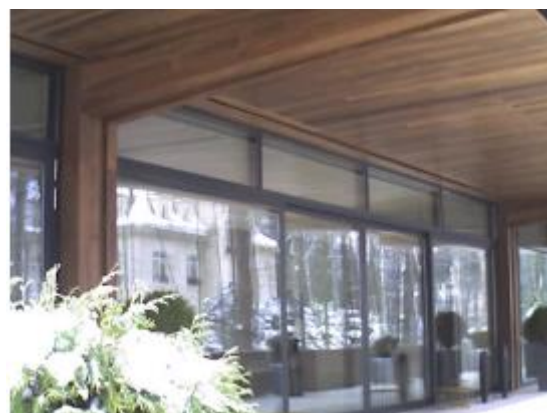
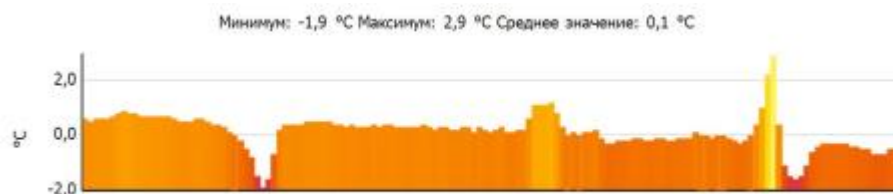
Измеряемые объекты	Темп. [°C]	Излуч.	Отраж. темп. [°C]	Примечания
Самая теплая точка 1	3,0	0,95	20,0	-

Фасад снаружи. Сторона В - Г. Дефектов не выявлено.

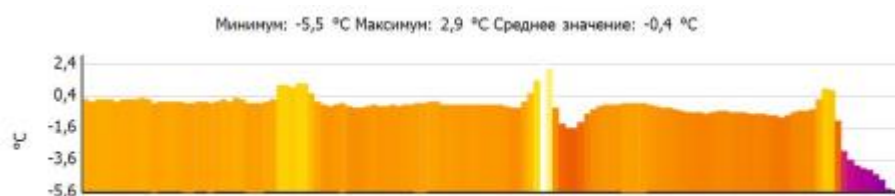
Измеряемые объекты	Темп. [°C]	Излуч.	Отраж. темп. [°C]	Примечания
Самая теплая точка 1	3,0	0,95	20,0	-

Фасад снаружи. Сторона В - Г. Дефекторов не выявлено.

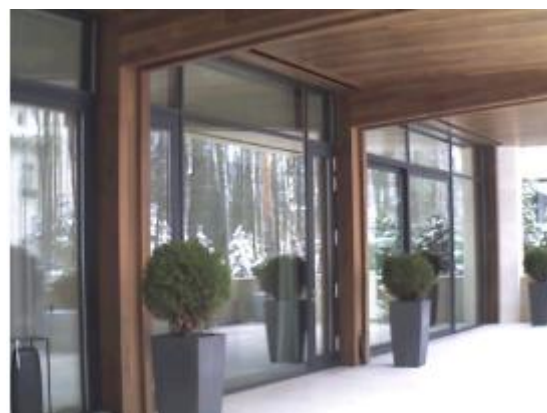
Фасад снаружи. Сторона В - Г. Дефекторов не выявлено.

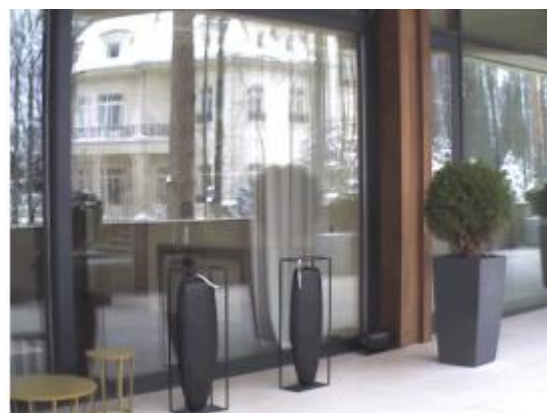
Фасад снаружи. Сторона В - Г. Дефекторов не выявлено.

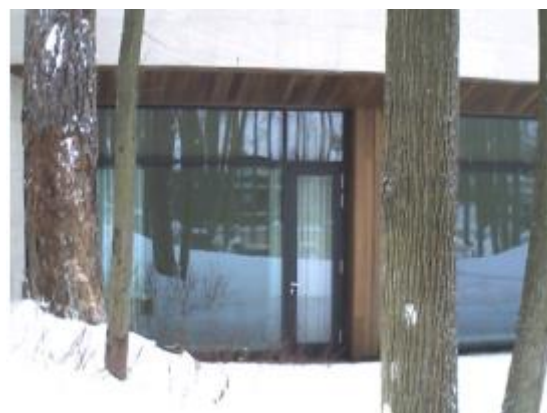
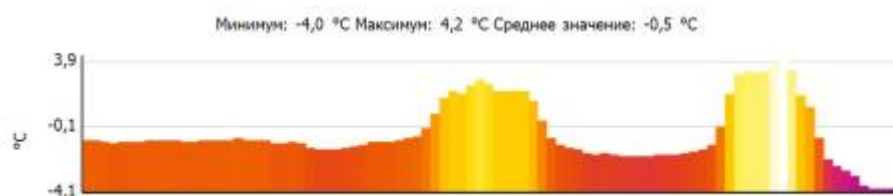
Измеряемые объекты	Темп. [°C]	Излуч.	Отраж. темп. [°C]	Примечания
Самая теплая точка 1	4,3	0,95	20,0	-

Фасад снаружи. Сторона В - Г. Дефекторов не выявлено.

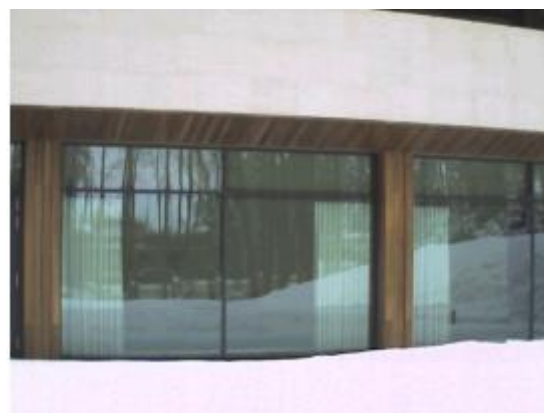
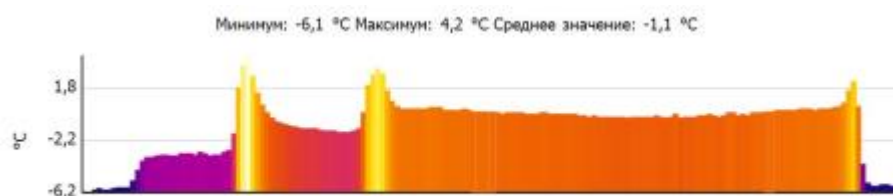
Измеряемые объекты	Темп. [°C]	Излуч.	Отраж. темп. [°C]	Примечания
Самая теплая точка 1	4,5	0,95	20,0	-

Фасад снаружи. Сторона В - Г. Дефекторов не выявлено.

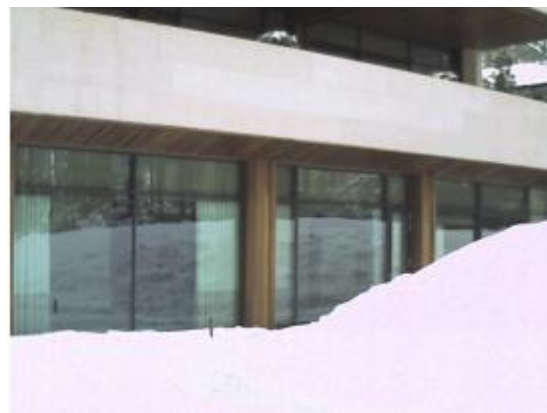
Фасад снаружи. Сторона В - Г. Дефекторов не выявлено.

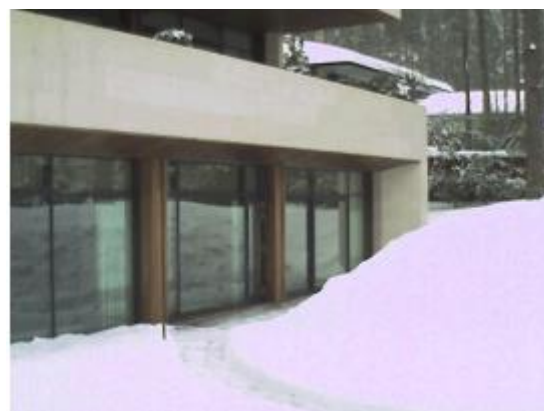
Фасад снаружи. Сторона В - Г. Дефекторов не выявлено.

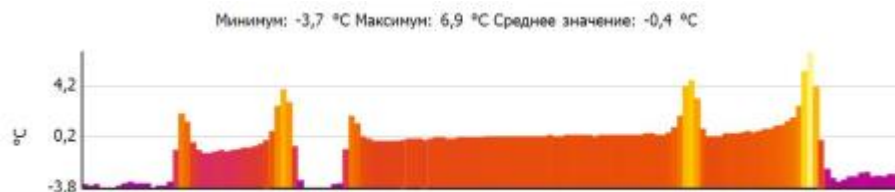
Измеряемые объекты	Темп. [°C]	Излуч.	Отраж. темп. [°C]	Примечания
Самая теплая точка 1	8,0	0,95	20,0	-

Фасад снаружи. Сторона Б - В. Тепловые потери через уплотнения двери и оконного блока.

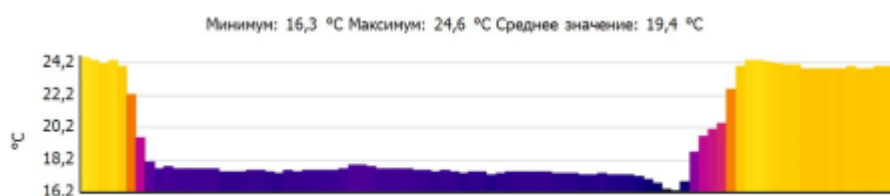
Измеряемые объекты	Темп. [°C]	Излуч.	Отраж. темп. [°C]	Примечания
Самая холодная точка 1	16,2	0,95	20,0	-

Фасад изнутри. Сторона Г - А. Дефектов не выявлено.

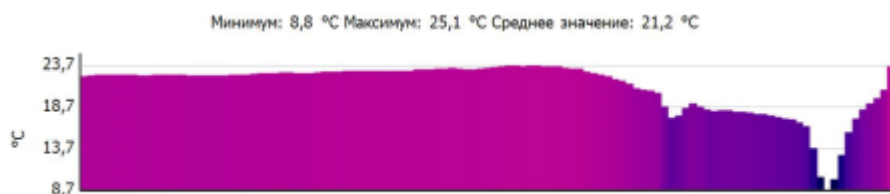
Измеряемые объекты	Темп. [°C]	Излуч.	Отраж. темп. [°C]	Примечания
Самая холодная точка 1	8,2	0,95	20,0	-

Фасад изнутри. Третий этаж. Сторона В - Г. Дефектов не выявлено.

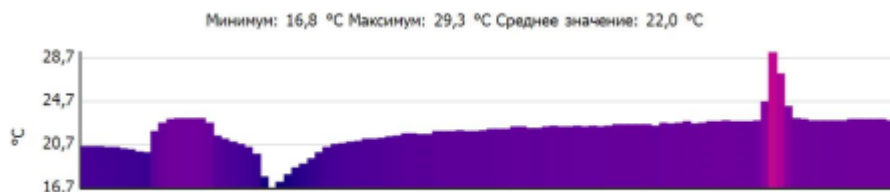
Измеряемые объекты	Темп. [°C]	Излуч.	Отраж. темп. [°C]	Примечания
Самая холодная точка 1	13,5	0,95	20,0	-

Фасад изнутри. Третий этаж. Сторона В - Г. Дефектов не выявлено.

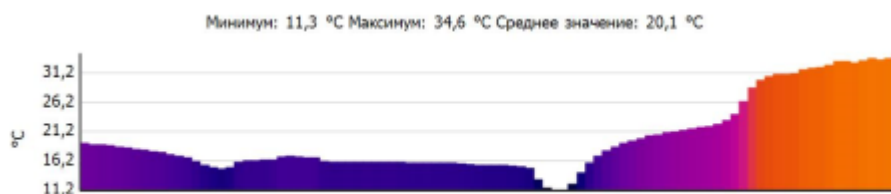
Измеряемые объекты	Темп. [°C]	Излуч.	Отраж. темп. [°C]	Примечания
Самая холодная точка 1	11,0	0,95	20,0	-

Фасад изнутри. Третий этаж. Сторона А - Б. Дефектов не выявлено.

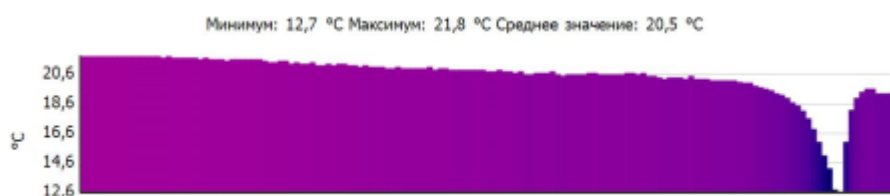
Измеряемые объекты	Темп. [°C]	Излуч.	Отраж. темп. [°C]	Примечания
Самая холодная точка 1	11,7	0,95	20,0	-

Фасад изнутри. Второй этаж. Сторона В - Г. Дефектов не выявлено.

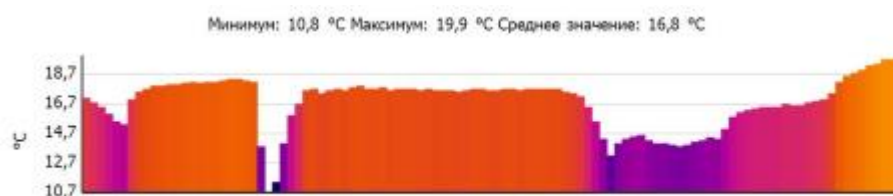
Измеряемые объекты	Темп. [°C]	Излуч.	Отраж. темп. [°C]	Примечания
Самая холодная точка 1	10,7	0,95	20,0	-

Фасад изнутри. Второй этаж. Сторона В - Г. Неплотное прилегание двери.

В результате проведения тепловизионного обследования установлено, что: в некоторых участках примыкания открывающихся створок оконных блоков к рамам и дверей к дверным коробкам наблюдалась неравномерная тепловая картина. Устранить данные дефекты можно регулировкой оконных блоков и дверей, или заменой уплотнительных резинок.

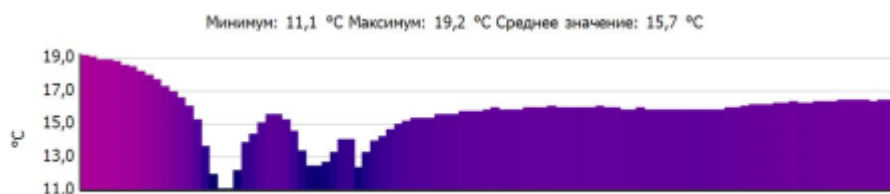
Измеряемые объекты	Темп. [°C]	Излуч.	Отраж. темп. [°C]	Примечания
Самая холодная точка 1	10,0	0,95	20,0	-

Фасад изнутри. Второй этаж. Сторона В - Г. Дефектов не выявлено.

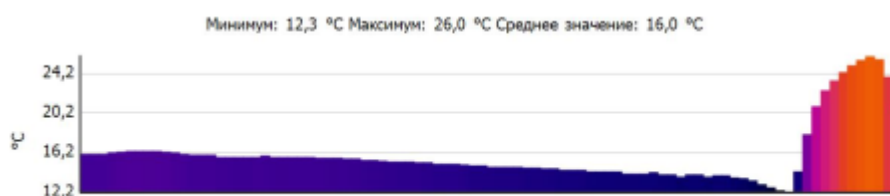
Измеряемые объекты	Темп. [°C]	Излуч.	Отраж. темп. [°C]	Примечания
Самая холодная точка 1	12,2	0,95	20,0	-

Фасад изнутри. Второй этаж. Сторона В - Г. Дефектов не выявлено.

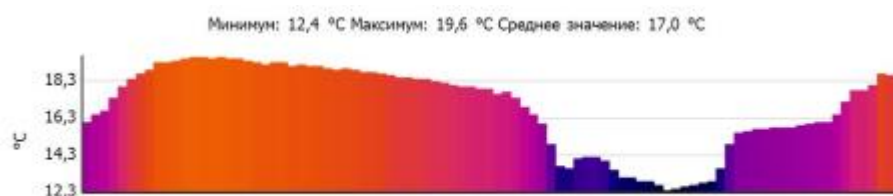
Измеряемые объекты	Темп. [°C]	Излуч.	Отраж. темп. [°C]	Примечания
Самая холодная точка 1	12,4	0,95	20,0	-

Фасад изнутри. Второй этаж. Сторона В - Г. Дефектов не выявлено.

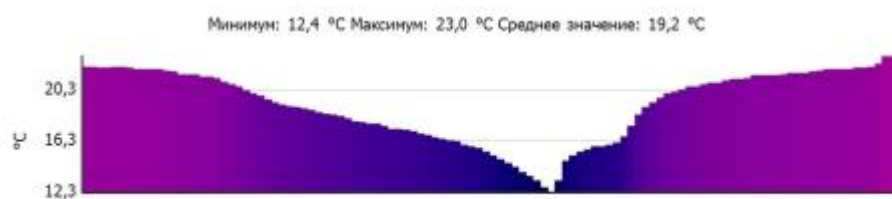
Измеряемые объекты	Темп. [°C]	Излуч.	Отраж. темп. [°C]	Примечания
Самая холодная точка 1	11,4	0,95	20,0	-

Фасад изнутри. Второй этаж. Сторона Б - В. Дефектов не выявлено.

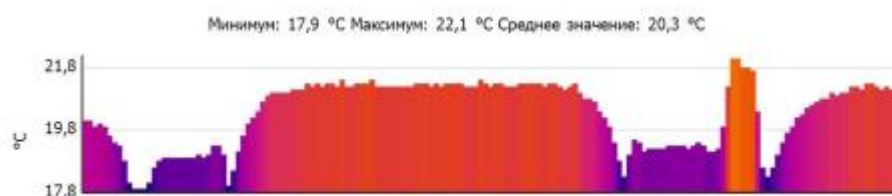
Измеряемые объекты	Темп. [°C]	Излуч.	Отраж. темп. [°C]	Примечания
Самая холодная точка 1	17,2	0,95	20,0	-

Фасад изнутри. Второй этаж. Сторона А - Б. Дефектов не выявлено.

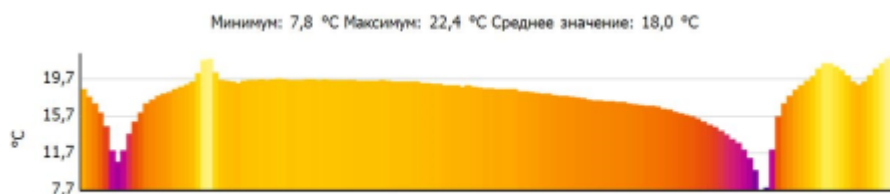
Измеряемые объекты	Темп. [°C]	Излуч.	Отраж. темп. [°C]	Примечания
Самая холодная точка 1	5,9	0,95	20,0	-
Самая холодная точка 2	9,6	0,95	20,0	-

Фасад изнутри. Второй этаж. Сторона А - Б. Неплотное прилегание двери.

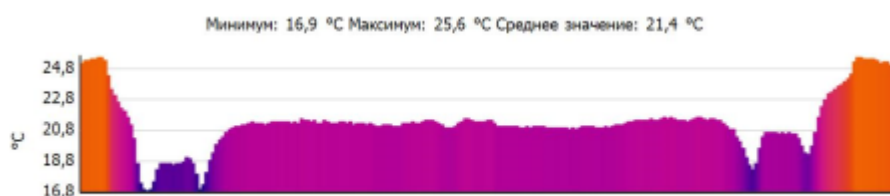
Измеряемые объекты	Темп. [°C]	Излуч.	Отраж. темп. [°C]	Примечания
Самая холодная точка 1	15,2	0,95	20,0	-

Фасад изнутри. Первый этаж. Сторона Г - А. Дефектов не выявлено.
