## **Тепловизионное обследование электрощитовой**

Поиск скрытых дефектов и перегревов оборудования  
электрощитовой

**магазин "РИВ ГОШ", ТРЦ "АВИАПАРК"**

Адрес: Москва, Ходынский бульвар, 4

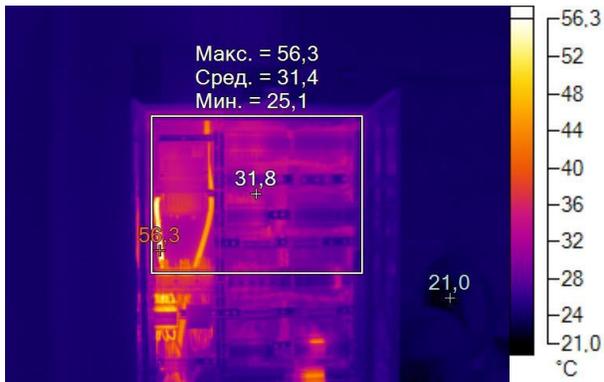
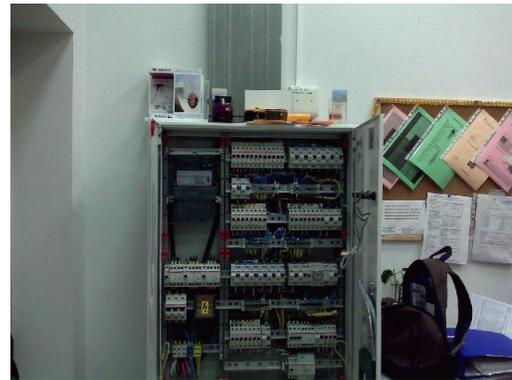
IR002948.IS2

Имя	Сред.	Мин.	Макс.	Коэффициент излучения	Фон	Станд. откл.
Центральная ячейка	31,4°C	25,1°C	56,3°C	1,00	-10,0°C	3,82

Имя	Температура	Коэффициент излучения	Фон
Центральная точка	31,8°C	1,00	-10,0°C
Горячий	56,3°C	1,00	-10,0°C
Холодный	21,0°C	1,00	-10,0°C

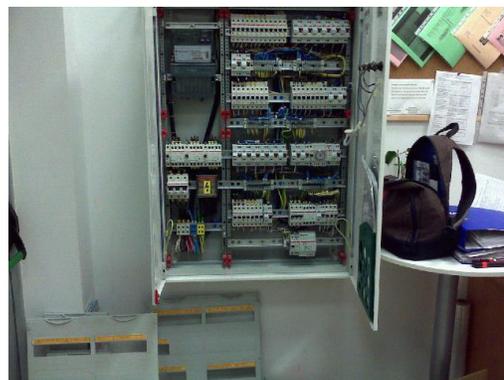
IR002949.IS2

Имя	Сред.	Мин.	Макс.	Коэффициент излучения	Фон	Станд. откл.
Центральная ячейка	29,9°C	24,7°C	56,4°C	1,00	-10,0°C	4,54

Имя	Температура	Коэффициент излучения	Фон
Центральная точка	31,0°C	1,00	-10,0°C
Горячий	56,4°C	1,00	-10,0°C
Холодный	21,0°C	1,00	-10,0°C

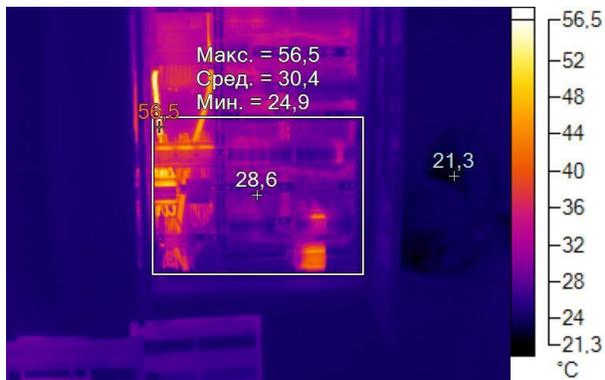
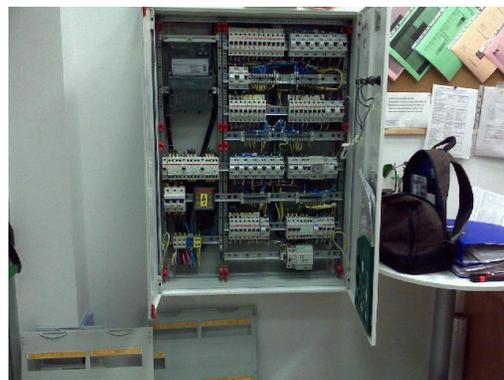
**IR002950.IS2**  
18.01.2017 10:13:01

Имя	Сред.	Мин.	Макс.	Коэффициент излучения	Фон	Станд. откл.
Центральная ячейка	30,4°C	24,9°C	56,5°C	1,00	-10,0°C	4,63

Имя	Температура	Коэффициент излучения	Фон
Центральная точка	28,6°C	1,00	-10,0°C
Горячий	56,5°C	1,00	-10,0°C
Холодный	21,3°C	1,00	-10,0°C

**Дефектов не выявлено.**

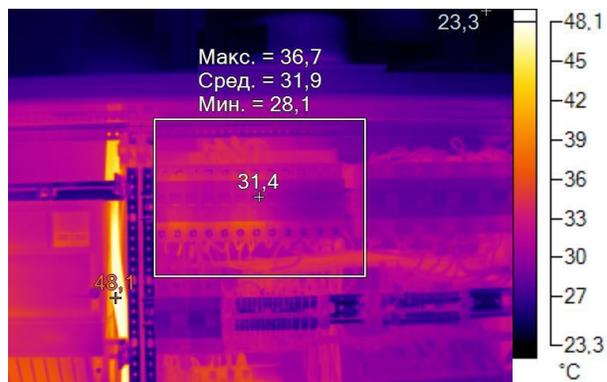
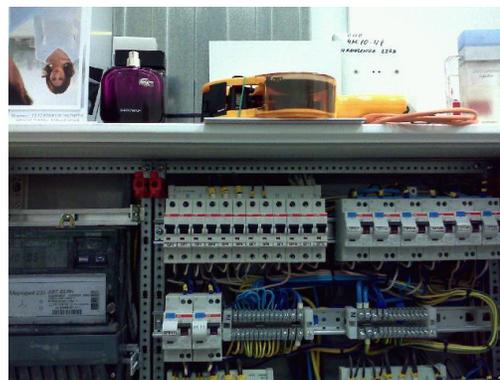
**IR002951.IS2**  
18.01.2017 10:13:13

Имя	Сред.	Мин.	Макс.	Коэффициент излучения	Фон	Станд. откл.
Центральная ячейка	31,9°C	28,1°C	36,7°C	1,00	-10,0°C	1,65

Имя	Температура	Коэффициент излучения	Фон
Центральная точка	31,4°C	1,00	-10,0°C
Горячий	48,1°C	1,00	-10,0°C
Холодный	23,3°C	1,00	-10,0°C

**Дефектов не выявлено.**

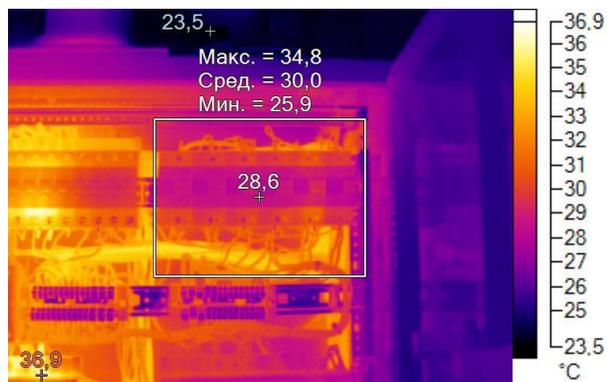
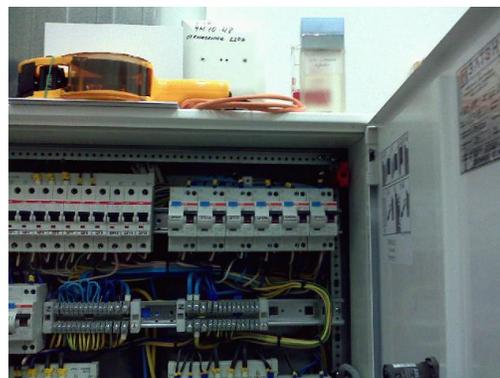
**IR002952.IS2**  
18.01.2017 10:13:23

Имя	Сред.	Мин.	Макс.	Коэффициент излучения	Фон	Станд. откл.
Центральная ячейка	30,0°C	25,9°C	34,8°C	1,00	-10,0°C	1,64

Имя	Температура	Коэффициент излучения	Фон
Центральная точка	28,6°C	1,00	-10,0°C
Горячий	36,9°C	1,00	-10,0°C
Холодный	23,5°C	1,00	-10,0°C

**Дефектов не выявлено.**

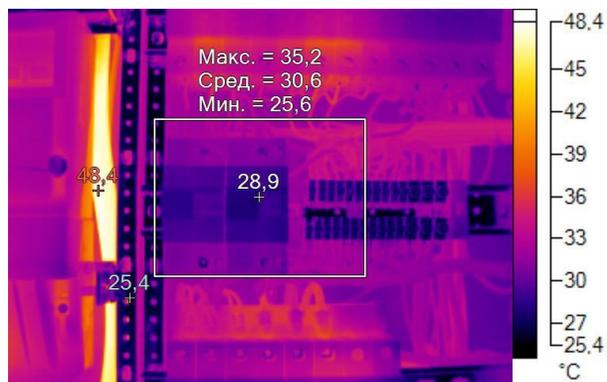
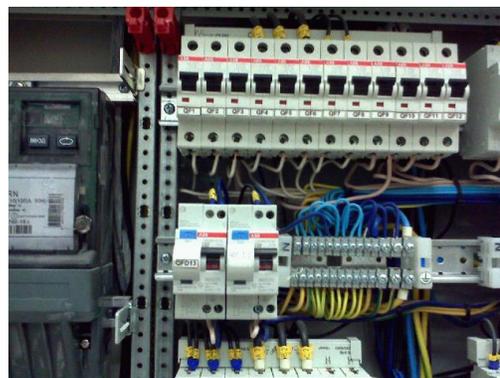
**IR002953.IS2**  
18.01.2017 10:13:39

Имя	Сред.	Мин.	Макс.	Коэффициент излучения	Фон	Станд. откл.
Центральная ячейка	30,6°C	25,6°C	35,2°C	1,00	-10,0°C	1,94

Имя	Температура	Коэффициент излучения	Фон
Центральная точка	28,9°C	1,00	-10,0°C
Горячий	48,4°C	1,00	-10,0°C
Холодный	25,4°C	1,00	-10,0°C

**Дефектов не выявлено.**

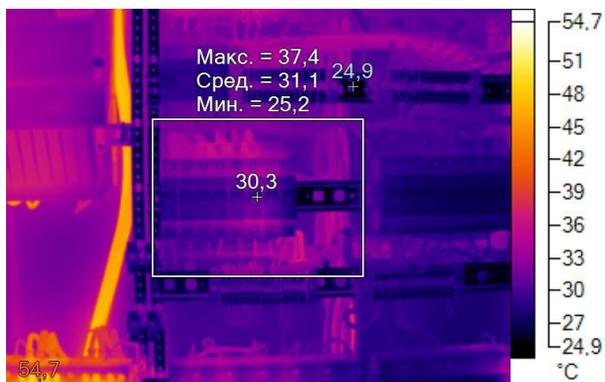
**IR002954.IS2**  
18.01.2017 10:13:53

Имя	Сред.	Мин.	Макс.	Коэффициент излучения	Фон	Станд. откл.
Центральная ячейка	31,1°C	25,2°C	37,4°C	1,00	-10,0°C	2,06

Имя	Температура	Коэффициент излучения	Фон
Центральная точка	30,3°C	1,00	-10,0°C
Горячий	54,7°C	1,00	-10,0°C
Холодный	24,9°C	1,00	-10,0°C

**Дефектов не выявлено.**

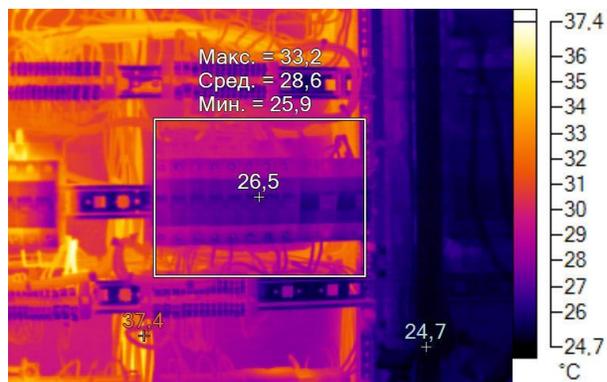
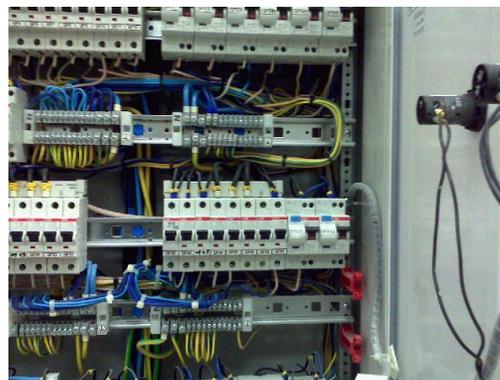
**IR002955.IS2**  
18.01.2017 10:14:00

Имя	Сред.	Мин.	Макс.	Коэффициент излучения	Фон	Станд. откл.
Центральная ячейка	28,6°C	25,9°C	33,2°C	1,00	-10,0°C	1,50

Имя	Температура	Коэффициент излучения	Фон
Центральная точка	26,5°C	1,00	-10,0°C
Горячий	37,4°C	1,00	-10,0°C
Холодный	24,7°C	1,00	-10,0°C

**Дефектов не выявлено.**

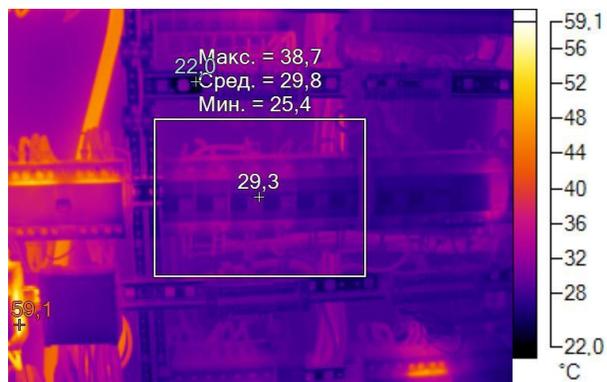
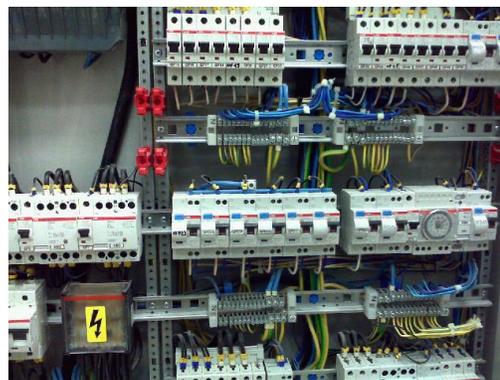
**IR002956.IS2**  
18.01.2017 10:14:09

Имя	Сред.	Мин.	Макс.	Коэффициент излучения	Фон	Станд. откл.
Центральная ячейка	29,8°C	25,4°C	38,7°C	1,00	-10,0°C	1,54

Имя	Температура	Коэффициент излучения	Фон
Центральная точка	29,3°C	1,00	-10,0°C
Горячий	59,1°C	1,00	-10,0°C
Холодный	22,0°C	1,00	-10,0°C

**Небольшой перегрев контактора КМ4. Не является дефектом, т.к. это конструктивная особенность работы контактора.**

- Выявлены нагревы контакторов и трансформатора. Это является конструктивной особенностью работы данных элементов и не является дефектом.

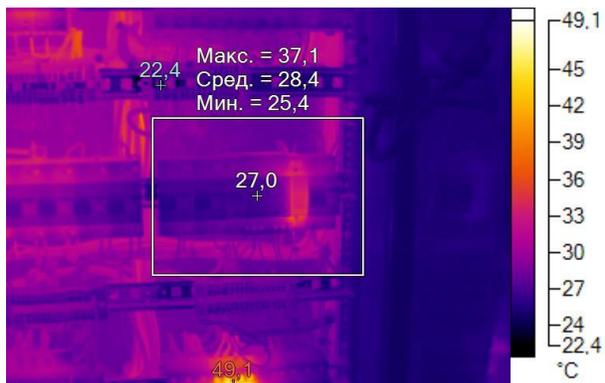
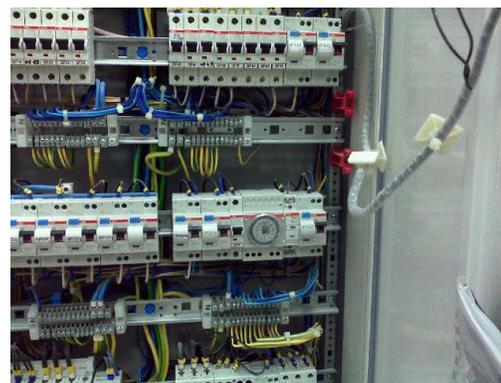
**IR002957.IS2**  
18.01.2017 10:14:20

Имя	Сред.	Мин.	Макс.	Коэффициент излучения	Фон	Станд. откл.
Центральная ячейка	28,4°C	25,4°C	37,1°C	1,00	-10,0°C	1,63

Имя	Температура	Коэффициент излучения	Фон
Центральная точка	27,0°C	1,00	-10,0°C
Горячий	49,1°C	1,00	-10,0°C
Холодный	22,4°C	1,00	-10,0°C

**Дефектов не выявлено.**

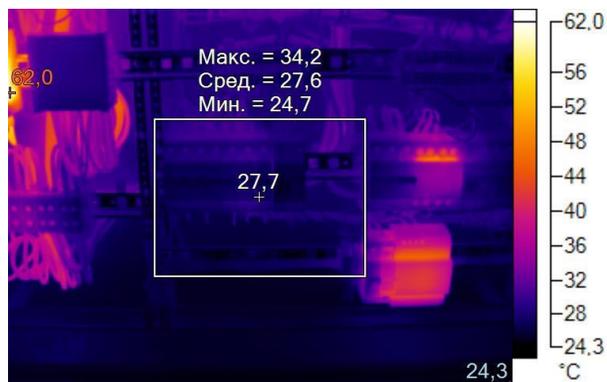
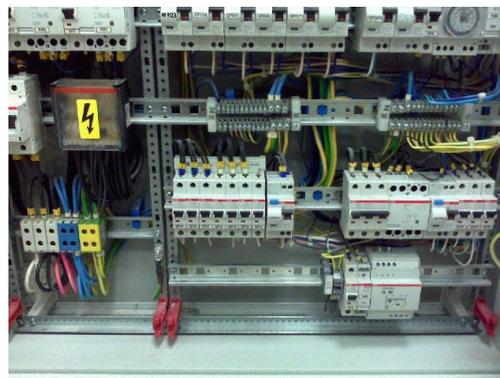
**IR002958.IS2**

Имя	Сред.	Мин.	Макс.	Коэффициент излучения	Фон	Станд. откл.
Центральная ячейка	27,6°C	24,7°C	34,2°C	1,00	-10,0°C	1,46

Имя	Температура	Коэффициент излучения	Фон
Центральная точка	27,7°C	1,00	-10,0°C
Горячий	62,0°C	1,00	-10,0°C
Холодный	24,3°C	1,00	-10,0°C

**Небольшой перегрев контактора КМ6. Не является дефектом, т.к. это конструктивная особенность работы контактора.**

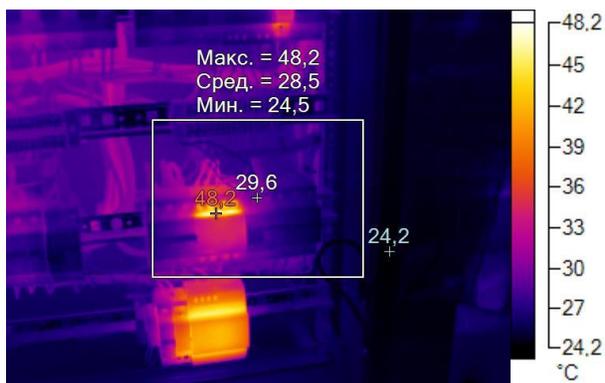
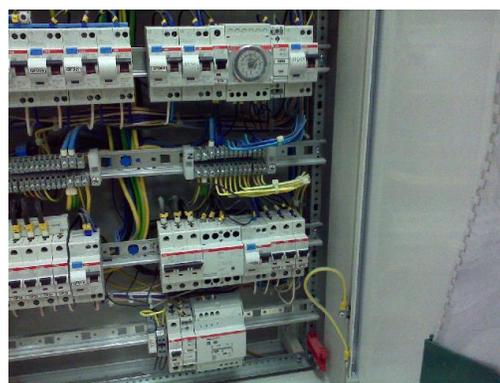
**IR002959.IS2**  
18.01.2017 10:14:36

Имя	Сред.	Мин.	Макс.	Коэффициент излучения	Фон	Станд. откл.
Центральная ячейка	28,5°C	24,5°C	48,2°C	1,00	-10,0°C	3,07

Имя	Температура	Коэффициент излучения	Фон
Центральная точка	29,6°C	1,00	-10,0°C
Горячий	48,2°C	1,00	-10,0°C
Холодный	24,2°C	1,00	-10,0°C

**Небольшой перегрев трансформатора. Не является дефектом, т.к. это конструктивная особенность работы.**

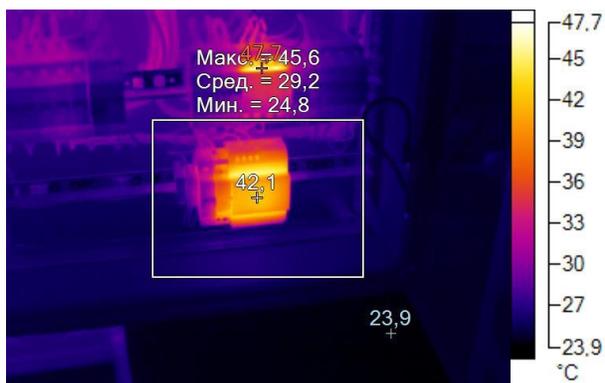
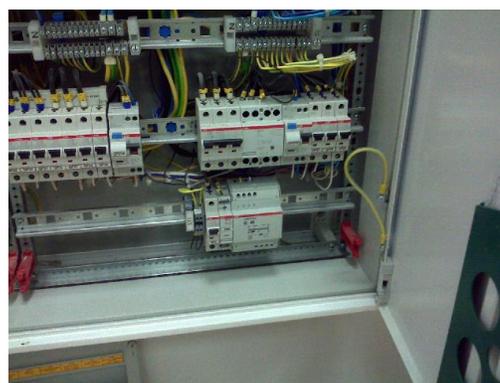
**IR002960.IS2**  
18.01.2017 10:14:41

Имя	Сред.	Мин.	Макс.	Коэффициент излучения	Фон	Станд. откл.
Центральная ячейка	29,2°C	24,8°C	45,6°C	1,00	-10,0°C	5,11

Имя	Температура	Коэффициент излучения	Фон
Центральная точка	42,1°C	1,00	-10,0°C
Горячий	47,7°C	1,00	-10,0°C
Холодный	23,9°C	1,00	-10,0°C

## Небольшой перегрев кабелей вводного автомата.

- Имеется небольшой перегрев кабелей идущих на вводной автомат. Причины могут быть следующими: сечение кабеля либо провода не способно выдержать нагрузки; неправильно выполнен монтаж электропроводки, в результате чего возникает перегрев кабельной линии; некачественное соединение проводов; низкое качество самого кабеля.

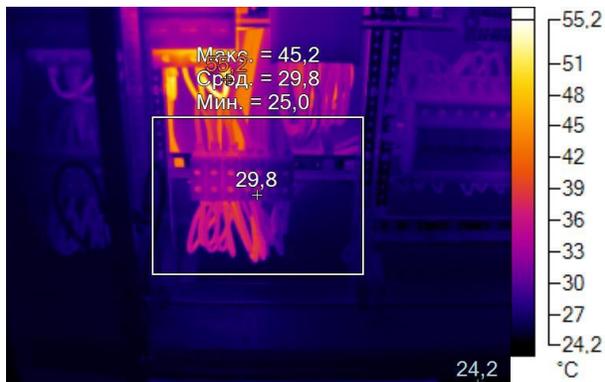
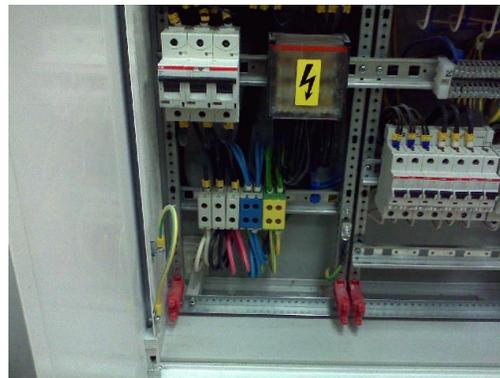
IR002961.IS2  
18.01.2017 10:14:50

Имя	Сред.	Мин.	Макс.	Коэффициент излучения	Фон	Станд. откл.
Центральная ячейка	29,8°C	25,0°C	45,2°C	1,00	-10,0°C	4,08

Имя	Температура	Коэффициент излучения	Фон
Центральная точка	29,8°C	1,00	-10,0°C
Горячий	55,2°C	1,00	-10,0°C
Холодный	24,2°C	1,00	-10,0°C

## Небольшой перегрев кабелей вводного автомата.

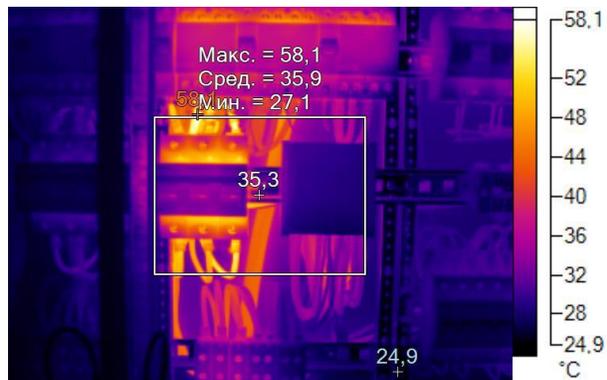
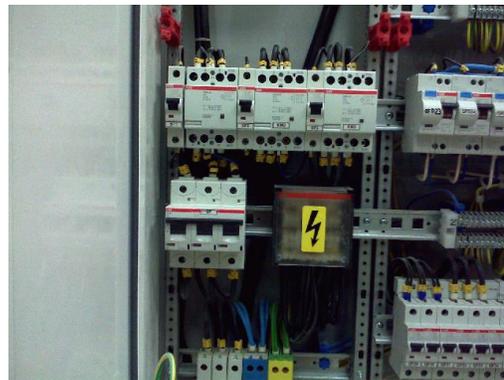
IR002962.IS2  
18.01.2017 10:14:57

Имя	Сред.	Мин.	Макс.	Коэффициент излучения	Фон	Станд. откл.
Центральная ячейка	35,9°C	27,1°C	58,1°C	1,00	-10,0°C	6,65

Имя	Температура	Коэффициент излучения	Фон
Центральная точка	35,3°C	1,00	-10,0°C
Горячий	58,1°C	1,00	-10,0°C
Холодный	24,9°C	1,00	-10,0°C

## Небольшой перегрев кабелей вводного автомата.

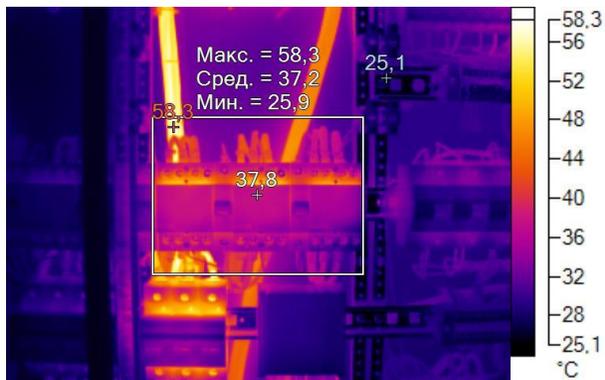
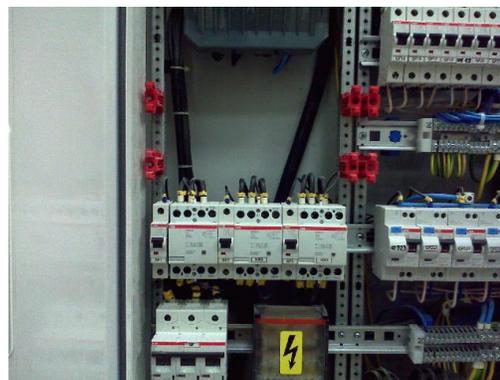
IR002963.IS2  
18.01.2017 10:15:03

Имя	Сред.	Мин.	Макс.	Коэффициент излучения	Фон	Станд. откл.
Центральная ячейка	37,2°C	25,9°C	58,3°C	1,00	-10,0°C	4,99

Имя	Температура	Коэффициент излучения	Фон
Центральная точка	37,8°C	1,00	-10,0°C
Горячий	58,3°C	1,00	-10,0°C
Холодный	25,1°C	1,00	-10,0°C

## Небольшой перегрев кабелей вводного автомата.

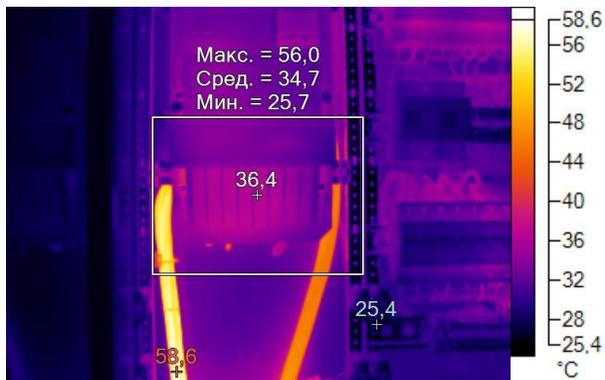
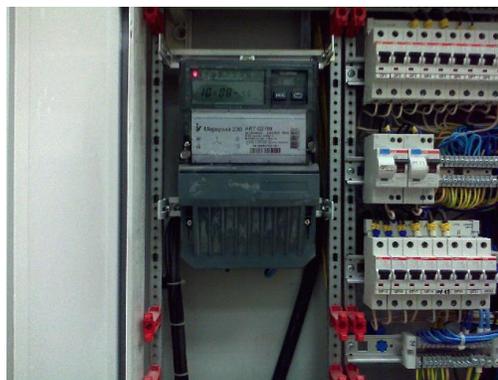
IR002964.IS2  
18.01.2017 10:15:12

Имя	Сред.	Мин.	Макс.	Коэффициент излучения	Фон	Станд. откл.
Центральная ячейка	34,7°C	25,7°C	56,0°C	1,00	-10,0°C	4,89

Имя	Температура	Коэффициент излучения	Фон
Центральная точка	36,4°C	1,00	-10,0°C
Горячий	58,6°C	1,00	-10,0°C
Холодный	25,4°C	1,00	-10,0°C

**Дефектов не выявлено.**

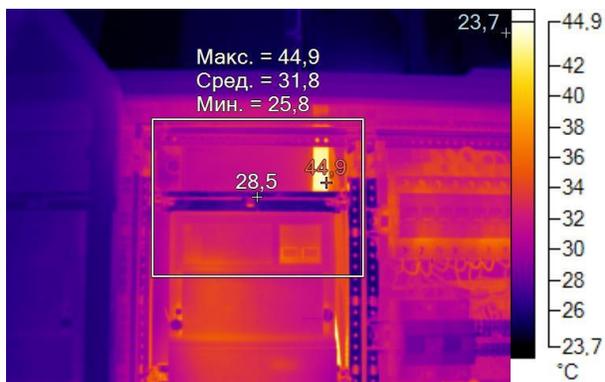
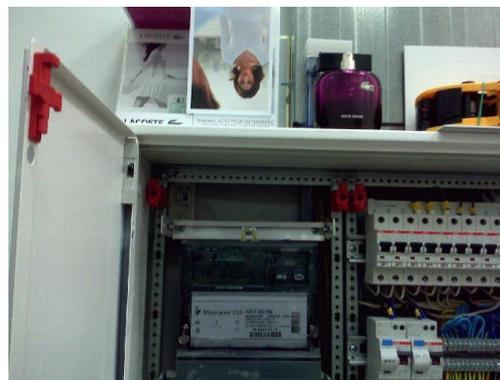
**IR002965.IS2**  
18.01.2017 10:15:19

Имя	Сред.	Мин.	Макс.	Коэффициент излучения	Фон	Станд. откл.
Центральная ячейка	31,8°C	25,8°C	44,9°C	1,00	-10,0°C	2,58

Имя	Температура	Коэффициент излучения	Фон
Центральная точка	28,5°C	1,00	-10,0°C
Горячий	44,9°C	1,00	-10,0°C
Холодный	23,7°C	1,00	-10,0°C
