ТЕХНИЧЕСКАЯ ИНФОРМАЦИЯ

по мониторингу деформаций здания жилого дома, расположенного по адресу г. Ростов-на-Дону, пр. Ленина 58 «В».

х/д № 4.6.2-53/15

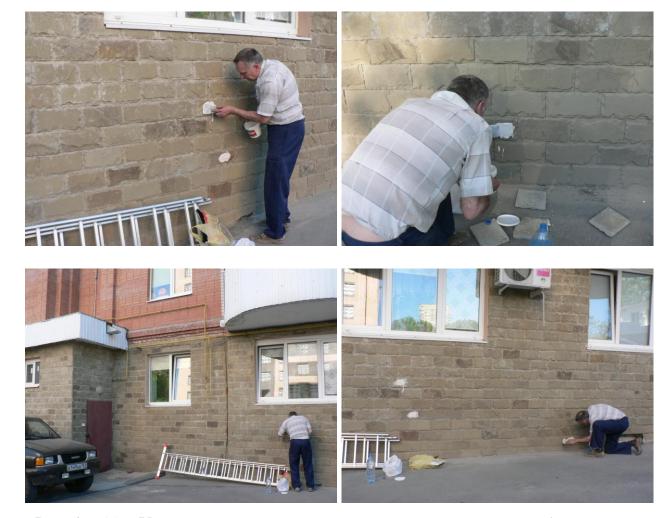
Рис. 8 – 11 – Установка гипсовых маяков на наружных стенах обследуемого здания жилого дома

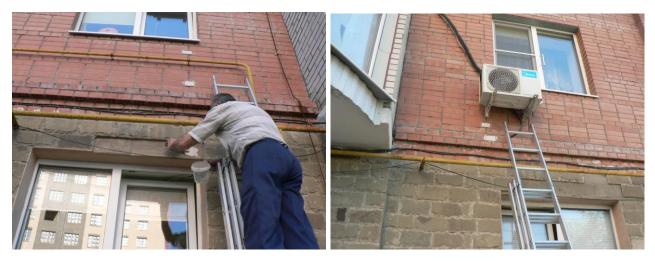
Несколько маяков (см. рис. Π 2, Π 3 Приложения Б «Схемы расположения маяков на восточном и западном фасадах здания жилого дома») с помощью раздвижной лестницы установлены на уровне второго этажа здания: маяки \mathbb{N} 2, 3, 4, 8, 9, 10, 14 и 15 (рис. 12 и 13).

Рис. 12, 13 – Установка гипсовых маяков на наружных стенах обследуемого здания жилого дома с использованием раздвижной лестницы

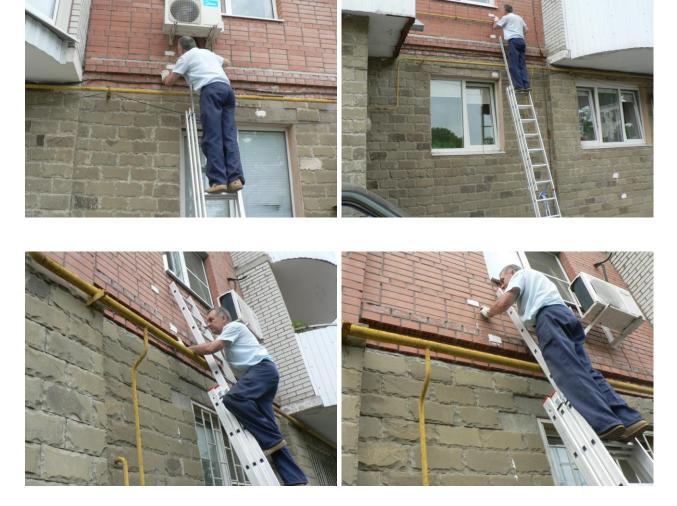
Осмотр маяков, установленных на наружных стенах здания жилого дома на уровне его второго этажа (маяки №№ 2, 3, 4, 8, 9, 10, 14 и 15) всегда про-изводился с помощью раздвижной лестницы (рис. 24 - 27), а маяков, установленных на внутренних стенах здания жилого дома — с помощью средств подмащивания.

Рис. 24 – 27 – Осмотр гипсовых маяков на наружных стенах обследуемого здания жилого дома с использованием раздвижной лестницы
