Техническое заключение по результатам технического обследования фасада многоквартирного дома, расположенного по адресу: Тверская область, г. Удомля, ул. Левитана, д. 11

88-04.2018-ТО

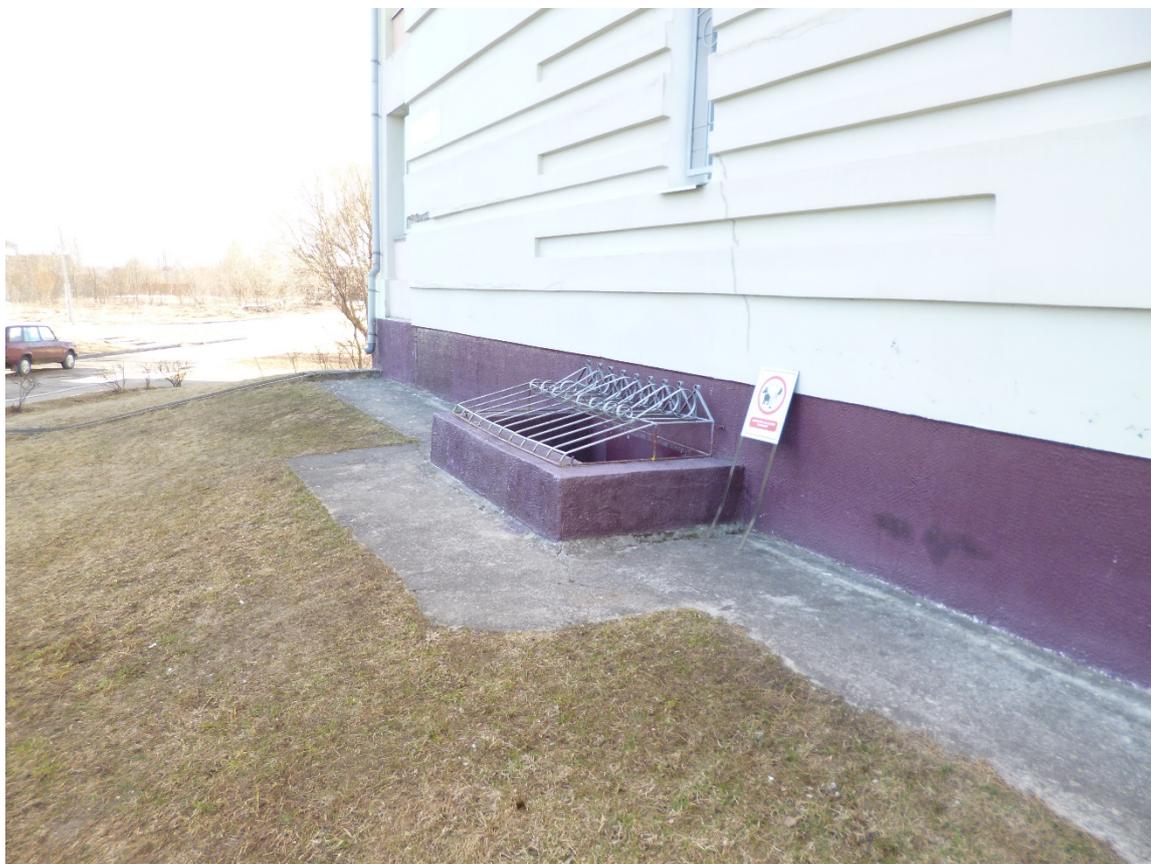
Отмостка здания бетонная. Ширина – 1000 мм по всему периметру здания. Толщина – 100-150 мм. Уклон поверхности отмостки, направленный от здания, не нарушен. В местах выпуска труб внутреннего водостока здания выполнены бетонные желоба.

Фото Ф-7. Отмостка здания в осях А3-Б3.

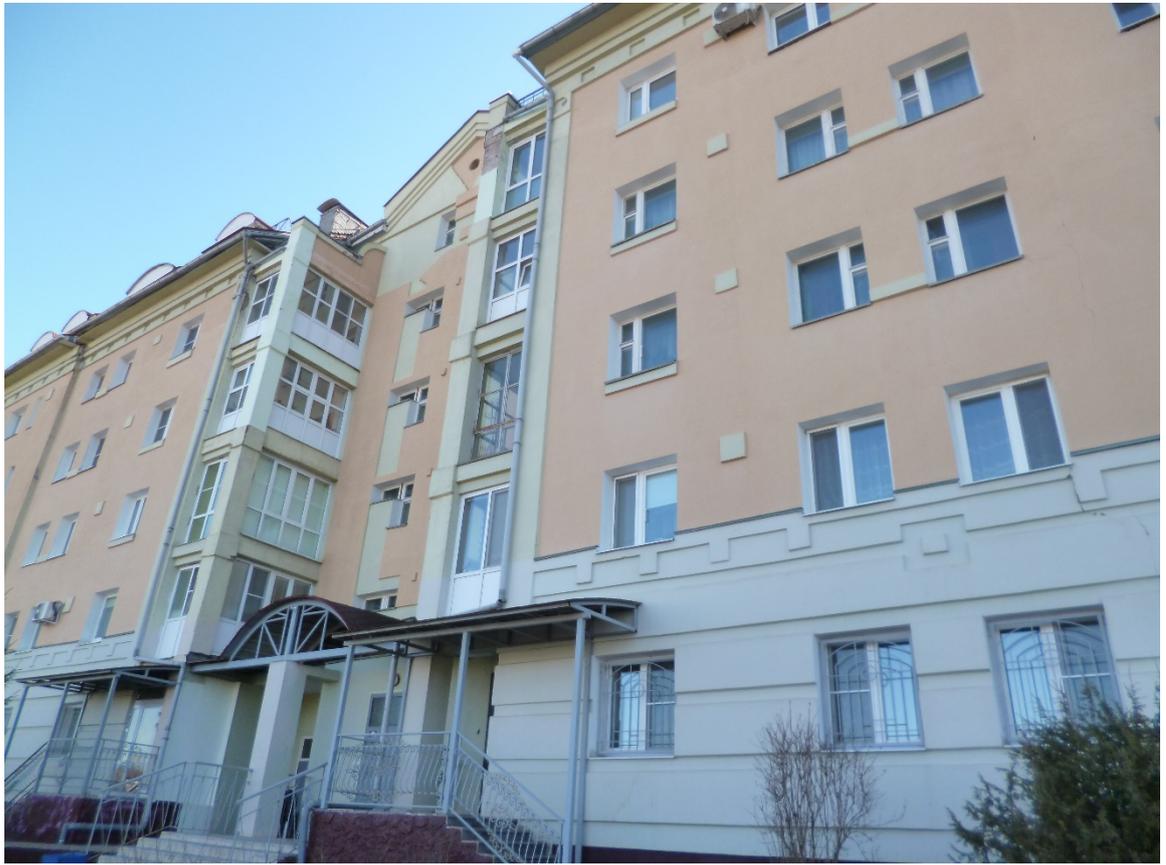
Входные группы по фасадам 10-9, 4-5, 3-4 представляют из себя крышу из металлического каркаса, устроенного по железобетонным конструкциям, с заделкой в кирпичные стены. Покрытием каркаса служит битумная черепица, выполненная по основанию из фанеры. Фанера крепится к деревянной обрешетке, уложенной по элементам металлического каркаса крыши входной группы. Примыкания к стенам здания выполнены из оцинкованной стали. При обследовании отмечены множественные очаги поверхностной коррозии металлических элементов каркаса, а также следы биопоражения деревянных элементов покрытия входной группы, в том числе фанеры. В щелях древесных материалов выявлены множественные очаги роста мха.

Фото Ф-9. Входная группа в осях 4-5.

По характеру дефектов можно сделать вывод, что они образовались в результате протечек, вызванных повреждением покрытия кровли входной группы, а также под воздействием

негативного влияния атмосферных осадков (косой дождь) вследствие отсутствия обработки антикоррозионными составами и недостаточной организации водостока (нарушение герметизации примыканий, нарушение положения капельников). Данные дефекты также оказывают негативное влияние на стены в местах примыкания рассматриваемых входных групп: под интенсивным воздействием влаги происходит разрушение штукатурки с последующим намоканием кладки.
