## ГЛАВА ВТОРАЯ

### ДЕФЕКТЫ НАРУЖНЫХ СТЕН С ЛИЦЕВЫМ СЛОЕМ ИЗ КИРПИЧНОЙ КЛАДКИ

## **2.5. Массовое проявление дефектов наружных облегченных стен зданий, возводимых с конца 1990-х годов**

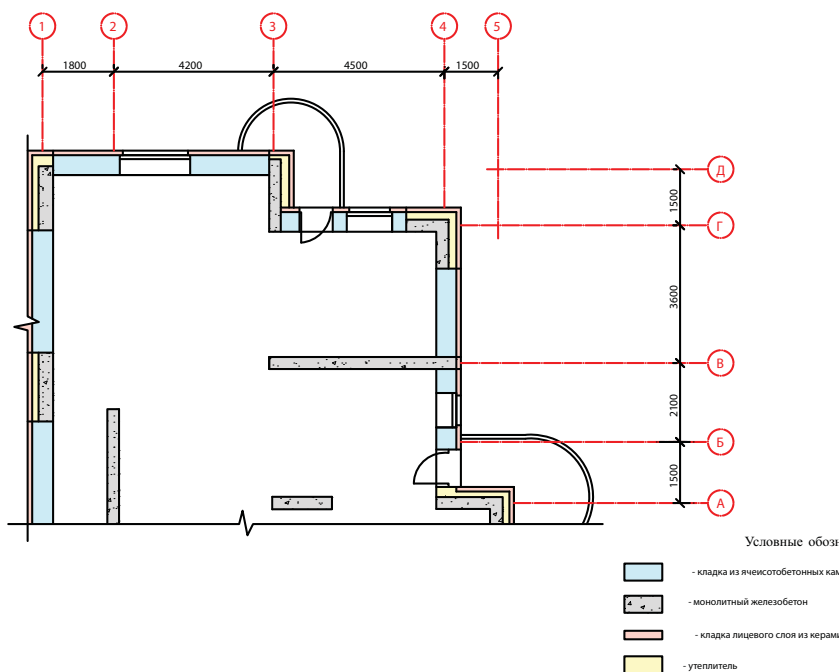
Рис. 2.3.7 б Фрагмент плана типового этажа здания на ул. Магнитогорская в Москве

На углу здания в лицевом слое кладки из керамического кирпича образовалась вертикальная трещина в уровне третьего-шестого этажей. Ширина раскрытия трещины составляет до 5 см (рис. 2.3.7 ж, з, и). В уровне шестого этажа трещина обнаружена не была, однако в уровне седьмого и выше трещина опять появилась, хотя и не столь значительная, с шириной раскрытия до 1,5–2 мм.

Помимо вертикальной трещины на том же углу здания, но уже в стене по оси 1 между осями Г-Д в лицевом слое кладки имеется наклонная трещина с шириной раскрытия до 2 см (рис. 2.3.7 и).

Лицевой слой кладки, расположенный снаружи железобетонного пилона, в уровне четвертого-шестого этажей выпучился из своей плоскости. Максимальная величина выгиба слоя составила

в уровне четвертого этажа около 5 мм. При такой величине отрыва лицевого слоя от расположенного за ним железобетонного пилона вполне вероятным становится выход из строя гибких связей, крепящих наружный слой, за счет их вырыва или разрыва.

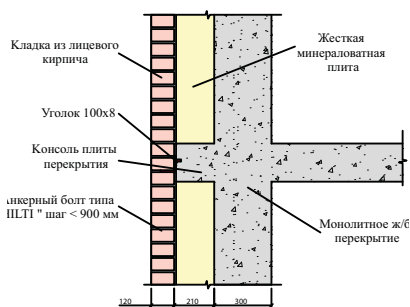
Рис. 2.3.7 в Проектное решение узла крепления лицевого слоя кладки наружной стены к монолитной железобетонной стене

Было установлено что основной причиной отслоения лицевого слоя кладки и раздробления кирпича в уровне перекрытий явилось отсутствие в лицевом слое горизонтальных и вертикальных деформационных швов. Горизонтальные швы необходимы для компенсации разности вертикальных перемещений железобетонных пилонов.

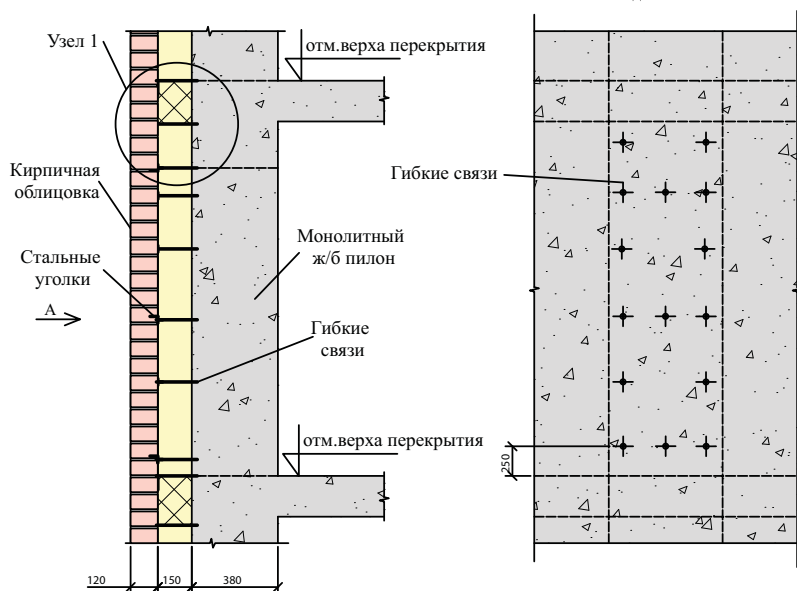
Рис. 2.3.8 а Фрагмент крепления кирпичной облицовки к монолитному железобетонному пилону

Выборочные вскрытия показали, что на одном из участков уровень двух смежных кронштейнов не совпал, вследствие чего арматурные стержни к одному из кронштейнов приварены не были. На одном из кронштейнов крепление было осуществлено только одним анкером. Кроме того, встречались места, где вместо трех по проекту были приварены к кронштейну только два арматурных стержня.

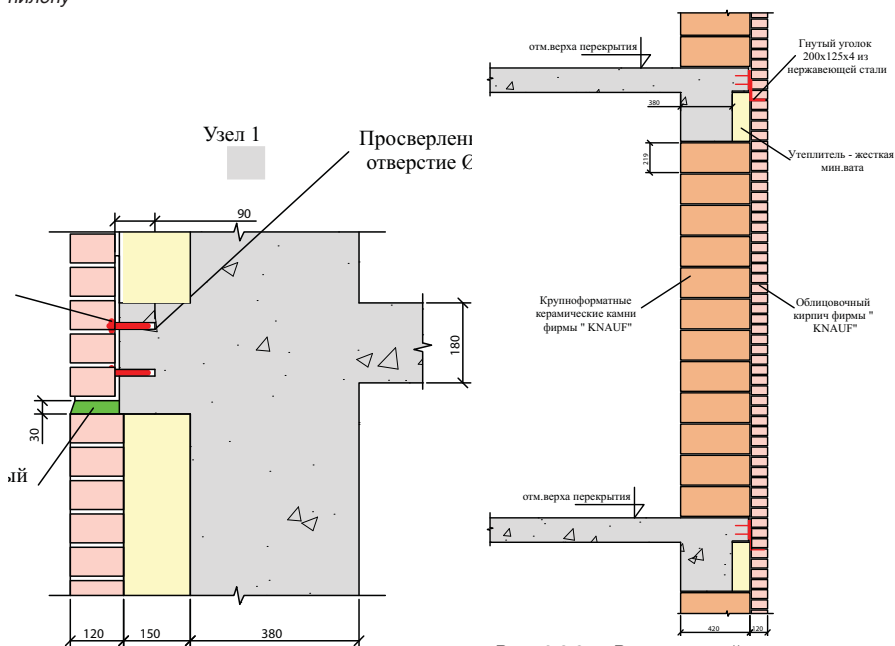
Рис. 2.3.8 в Вертикальный разрез по наружной стене с внутренним слоем из крупноформатных керамических камней фирмы «KNAUF»

- основной причиной образования вертикальных трещин в облицовке явилось отсутствие горизонтальных и вертикальных деформационных швов (устройство этих швов проектом не предусмотрено);

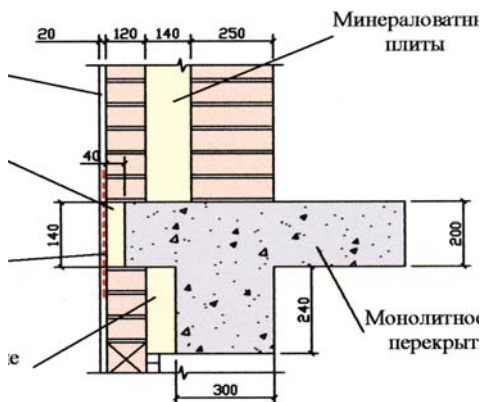
Рис. 2.5.1 б Узел сопряжения лицевого слоя кладки с плитой перекрытия

При обследовании было установлено, что в наружном штукатурном слое имеются горизонтальные трещины в уровне плит перекрытий с шириной раскрытия до нескольких сантиметров (рис. 2.5.1 в). В ряде мест имеются также и вертикальные трещины.

Причиной образования вертикальных трещин является отсутствие горизонтальных, а также вертикальных швов.

Развитию трещин способствует также увлажнение и размораживание кладки и штукатурного слоя в уровне плит перекрытий вследствие недостаточного сопротивления теплопередаче этого узла и, как следствие, конденсации пара, мигрирующего изнутри помещения, а также попадания атмосферной влаги.

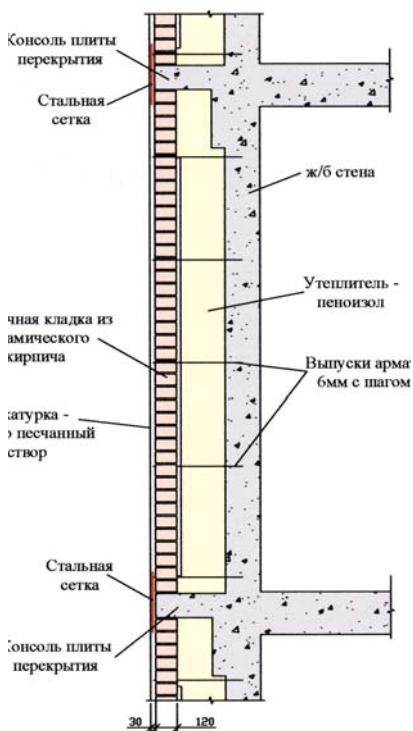
Рис. 2.5.2 б Фрагмент наружной стены

Наружные стены выполнены из монолитного железобетона с облицовкой кирпичной кладкой (рис. 2.5.2 б). Наружный слой толщиной 12 см выполнен из пустотелого кирпича и устанавливается на выпуски плит перекрытия. Внутренний слой из железобетона имеет толщину 20-30 см. Между слоями располагается утеплитель толщиной 15,5 см. Соединение лицевого слоя из кирпича с внутренним железобетонным осуществлено гибкими связями из оцинкованной арматуры 0,6 см, располагаемой с шагом 60 см и связанной с арматурными сетками в кладке. Часть наружных стен под оконными проемами, выходящими на лоджии, выполнена из трехслойной кладки. Наружный слой выполнен из кирпича толщиной 12 см, внутренний слой — из ячеистобетон-

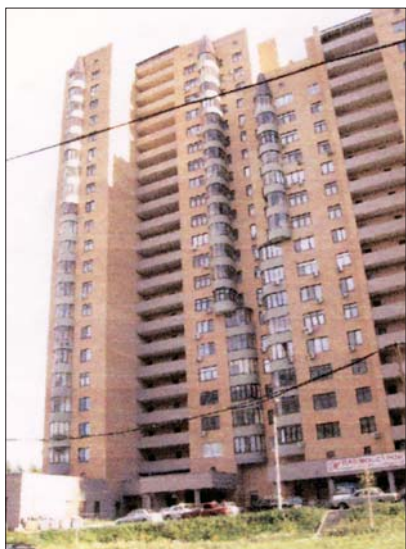
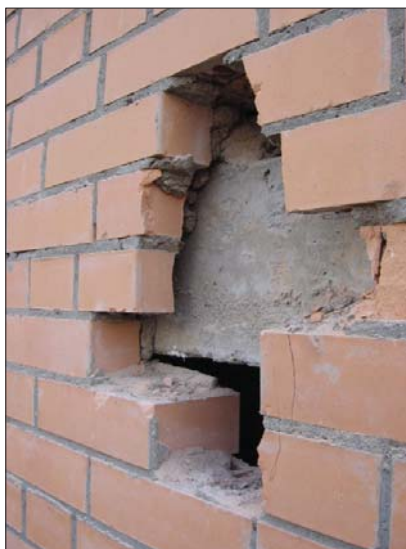
Рис. 2.3.7 а Общий вид здания на ул. Магнитогорская в Москве

Рис. 2.3.7 е Отсутствие перевязки кладки в уровне верха плиты перекрытия

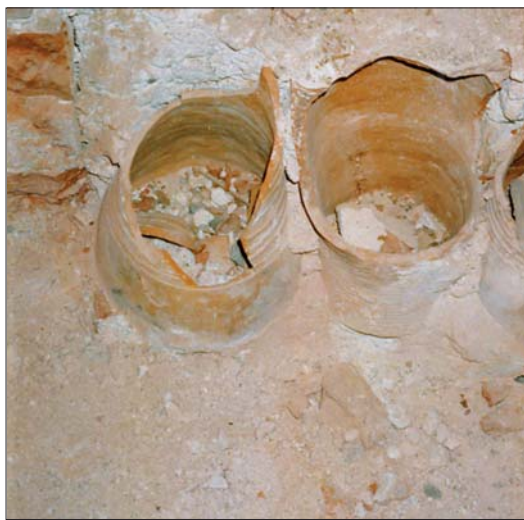
Рис. 3.1.3. Вскрытие выполненного из керамических «горшков» подстилающего слоя, установленного по кирпичным сводам в Большом Кремлевском Дворце в Москве (1996 г.)

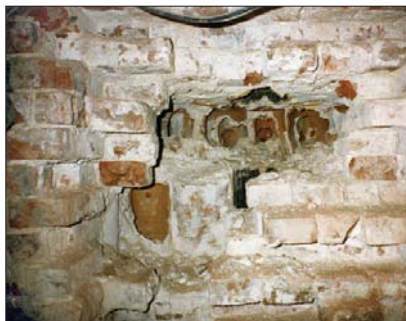
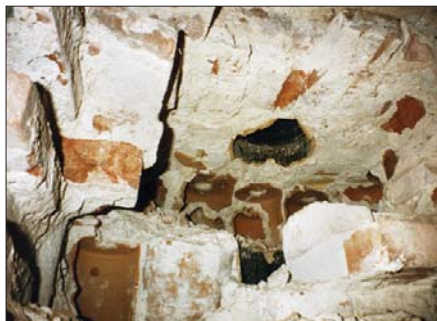
ис. 3.1.2 Вскрытие простенка наружной стены. Видна кладка из керамических горшков и дымовые каналы, обложенные керамикой. БКД в Москве, 1996 г.
