## Руководство по установке

Амортизаторы капота

Lada Kalina II (2013-2018)

Артикул: A.ST.6002.1

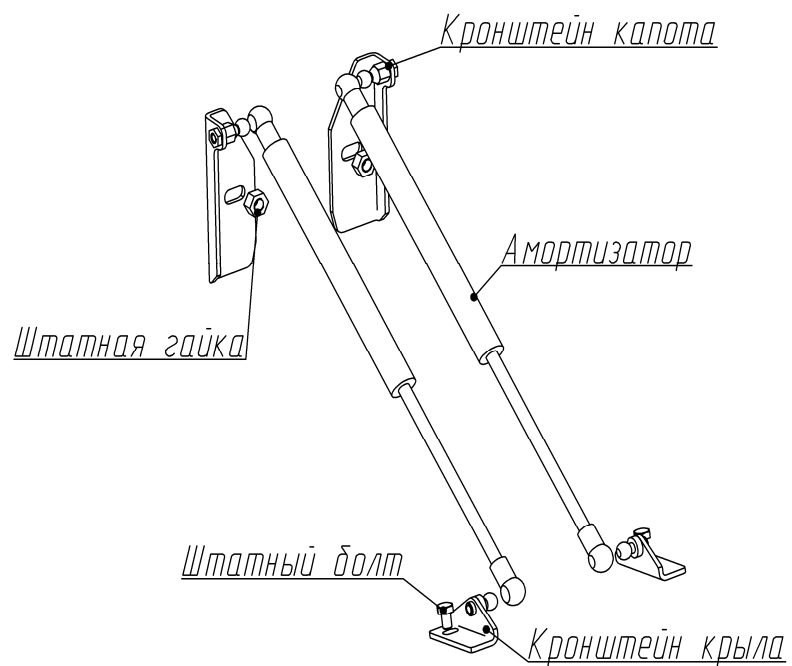
## Схема установки

Амортизатор 095381.....2 шт.      Кронштейн крыла.....2 шт.  
Кронштейн капота.....2 шт.      Инструкция по установке.....1 шт.

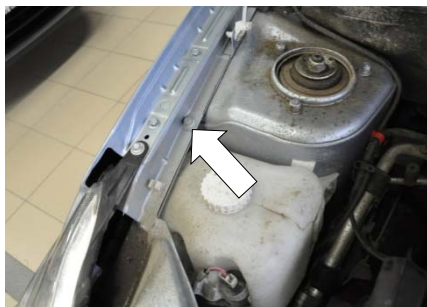
Рис.1

1. Открутить болт крепления крыла торцевой головкой №10. (рис.1)

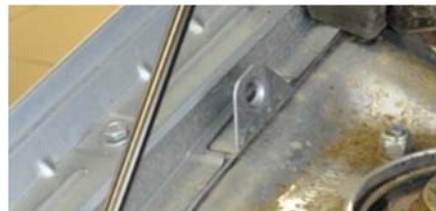
Рис.4

6. Демонтировать штатный упор. Демонтировать пластиковое крепление упора. (рис.4) Установить амортизаторы штоком к крылу. (рис.5)
